# “SUSTENTABILIDAD DE LOS OOAPAS RIBEREÑOS”

## “IMPLEMENTACIÓN DE UN SECTOR EN PÁTZCUARO, MICH.”

ACTIVIDAD QUE FORMA PARTE DEL PROYECTO:  
“SUSTENTABILIDAD DE LOS OOAPAS RIBEREÑOS”.

*SUBCOORDINACIÓN DE HIDRÁULICA URBANA  
COORDINACIÓN DE TECNOLOGÍA HIDRÁULICA*

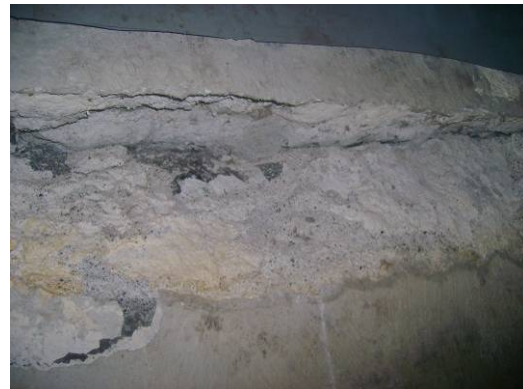
*Corte de la membrana para inspección grado de fisura en el tanque*

*Dimensionamiento de la falla estructural, Se recomendó llenar el tanque a media capacidad, hasta que se sustituyera por el tanque nuevo.*

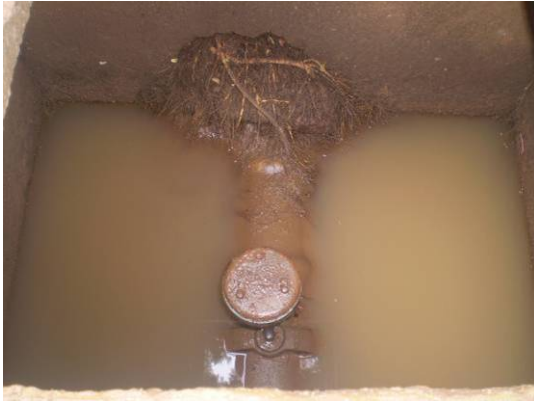
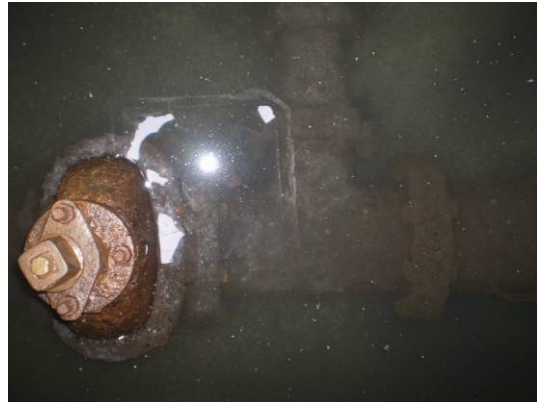
Fotografía 3.2 Estado de las válvulas antes de darles mantenimiento

*Cajas de válvulas llenas de agua por fuga en válvulas, así como de raíces en el interior*

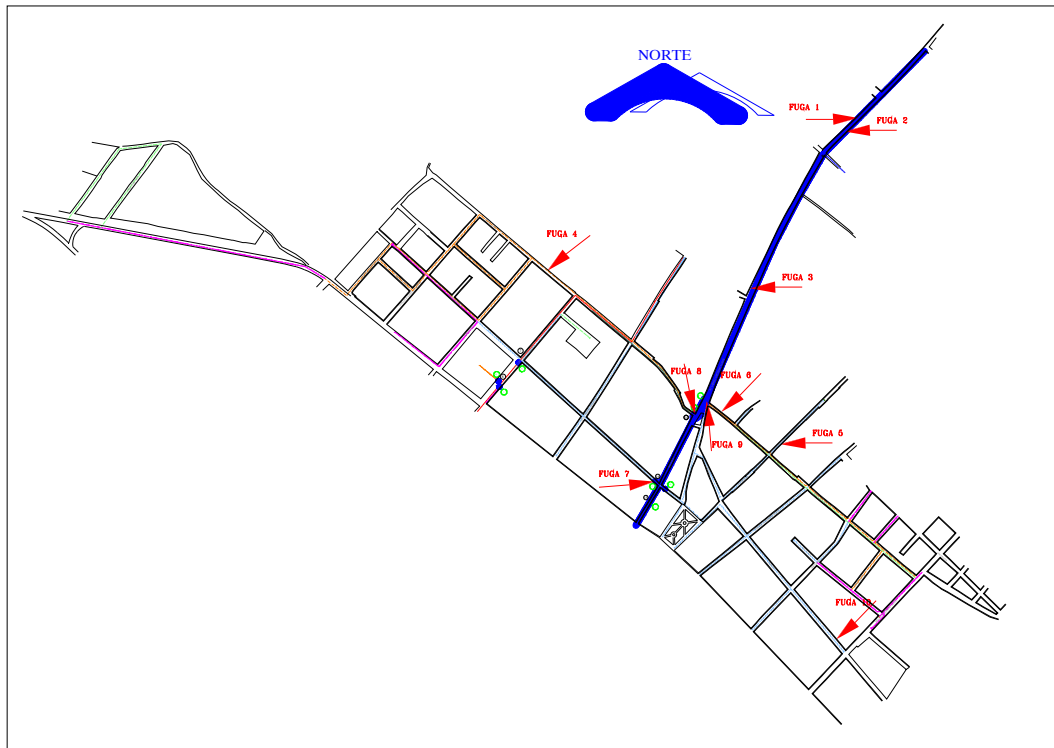
Figura 3.8 Ubicación de fugas localizadas en el sector.

Como resultado final de las 11 fugas localizadas en el sector se resume lo siguiente: 6 se detectaron con geófono (fugas no visibles) y del resto (fugas visibles) se clasificaron de la siguiente forma: 4<sup>11</sup> en válvulas de la red y una más en la red secundaria de distribución (afloramiento superficial). Referente a las fugas no visibles el personal del OOAPASQ aún no las atiende<sup>12</sup> en su totalidad, respecto a las fugas en válvulas se estimó un gasto de pérdida intermitente (servicio tandeado) de 0.6 l/s. Ahora del total de las fugas indicadas se determinó una incidencia de 1.7 fugas/km de red. En la siguiente Figura 3.8 se muestra la ubicación en plano de las fugas anteriormente descritas.

<sup>11</sup> La fuga identificada con el número 7 en el plano de arriba, hace referencia a dos válvulas que se identificaron con fuga.

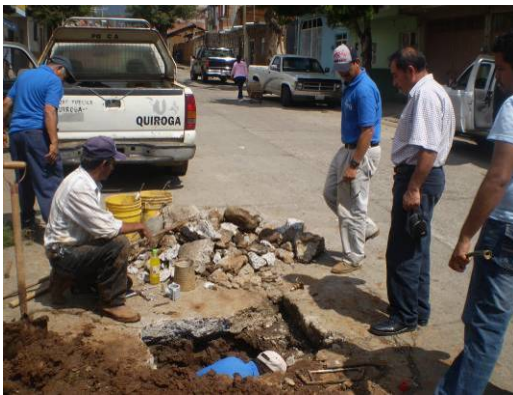
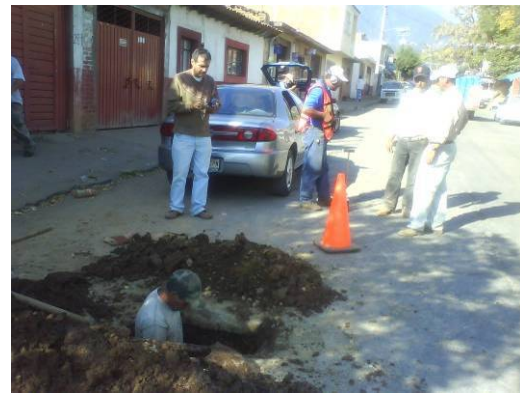
Fotografía 3.15 Atención y reparación de fugas en tomas domésticas y red de distribución

*Reparación de fuga visible en red secundaria de distribución (Av. Lázaro Cárdenas Norte)*

La reparación de fugas que llevo a cabo el propio personal del organismo se muestra en la siguiente Fotografía 3.15, donde se aprecian los trabajos de corte de pavimento, reparación de la fuga y sustitución del material levantado.

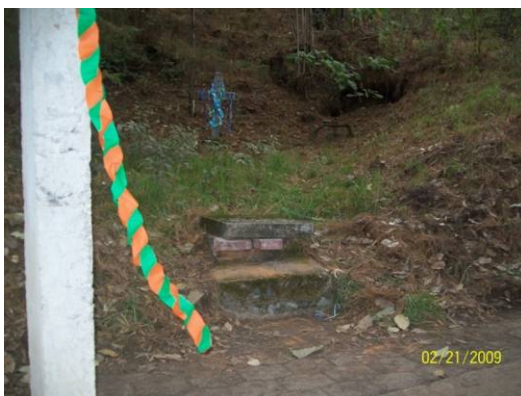
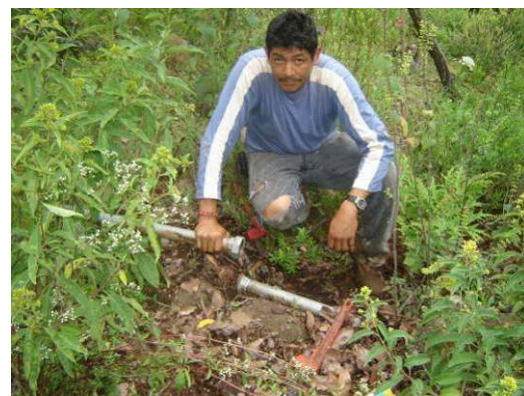
Fotografía 2.1 Manantial María Valdez y línea de conducción.

La línea de conducción es de 1 ½" de fierro galvanizado, tramos instalados de forma artesanal (entre las ramas de los árboles y amarrados con lazo o alambre quemado) y otros tramos instalados de forma superficial como se muestra en la siguiente Fotografía 2.1, donde fácilmente se instalan tomas clandestinas, esta línea de conducción solo recibe mantenimiento correctivo<sup>3</sup> y lo realiza el personal de operación como pueda ingeniárselas. Así se muestra en la Fotografía 2.2 donde se utilizó una tira de cámara de llanta para reparar una fuga.

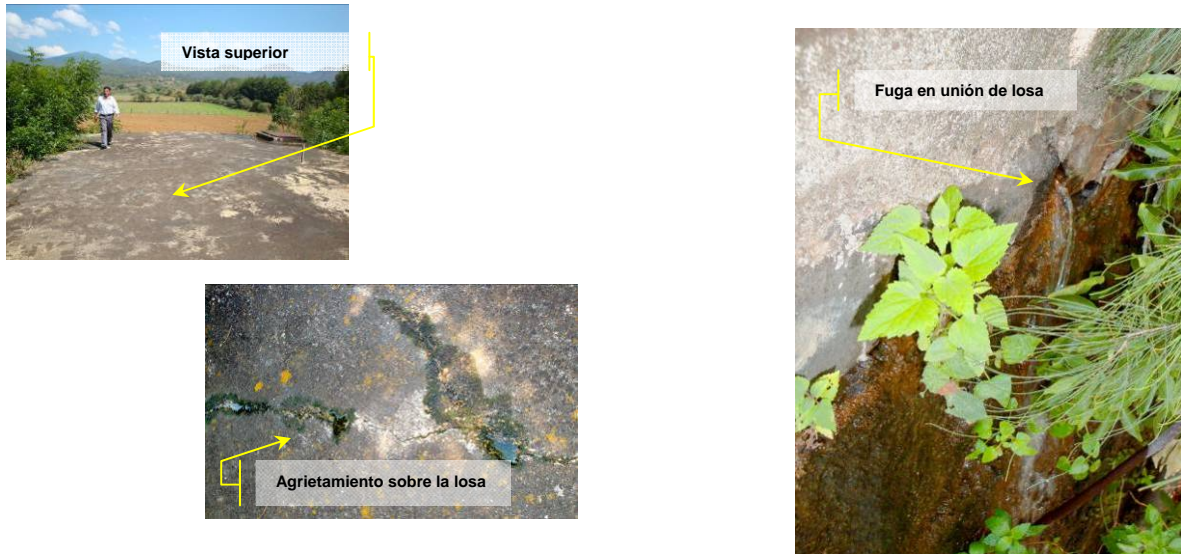
Fotografía 2.5 Vistas del tanque principal "La Loma" y fallas estructurales.

En estudios anteriores se había notificado la necesidad de implementar un programa de mantenimiento preventivo, como lo es la limpieza, pintura o impermeabilización de los tanques. Como puede observarse en la Fotografía 2.5 y Fotografía 2.6, los mismos ya presentan fallas estructurales como las fisuras que se muestran a continuación.

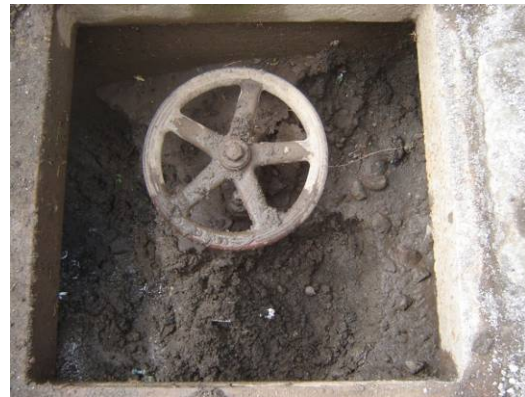
*Cajas de válvulas llenas de agua por fuga en válvulas, así como de otras azolvadas*

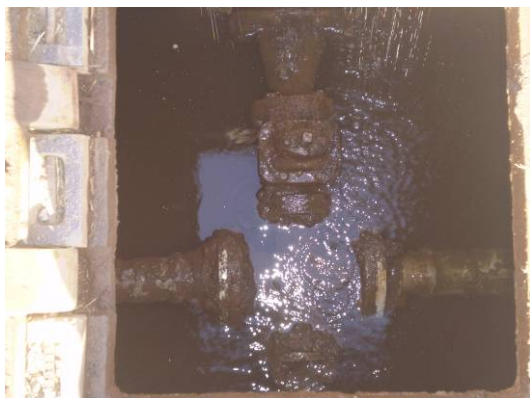
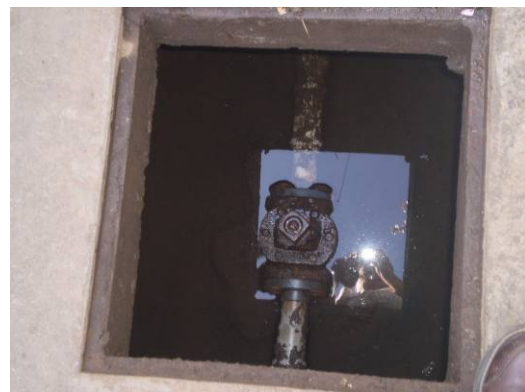
Fotografía 3.1 Estado de las válvulas antes de darles mantenimiento.

*Fuga visibles en válvulas, falta de mantenimiento en vastago principalmente*

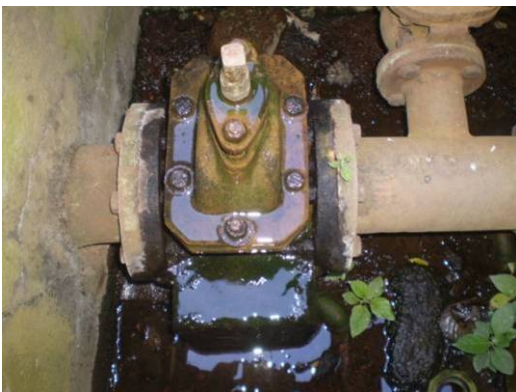
*Válvula con fuga en tanque principal*

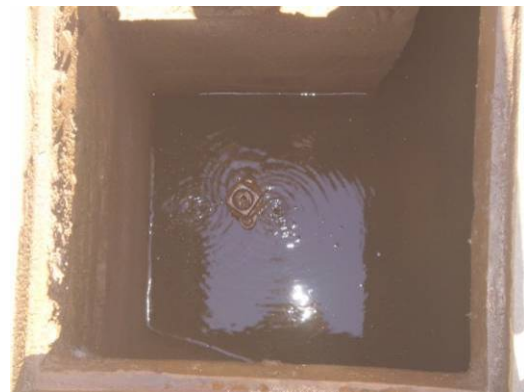
*Válvula con fuga y registro inundado*

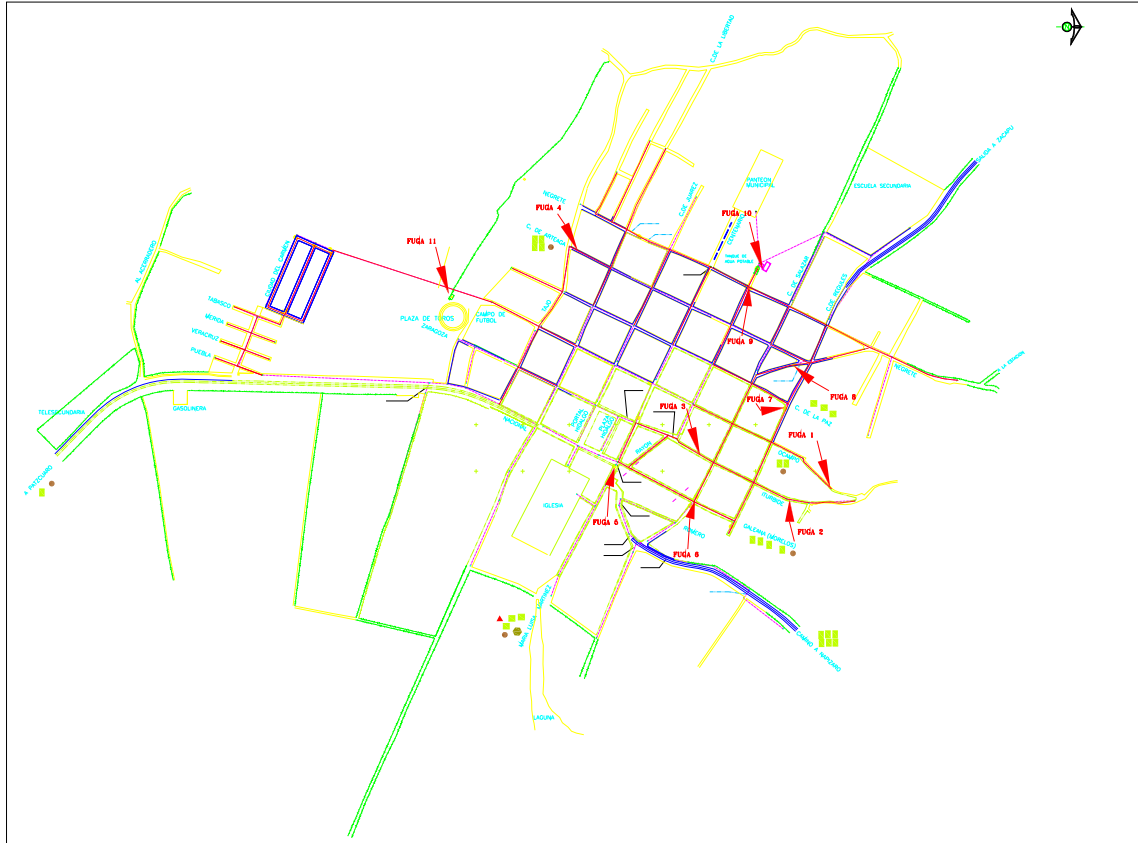
Figura 3-7 Ubicación de fugas localizadas.

fugas/km. de red. En la siguiente Figura 3-7 se muestra la ubicación en plano de las fugas anteriormente descritas.

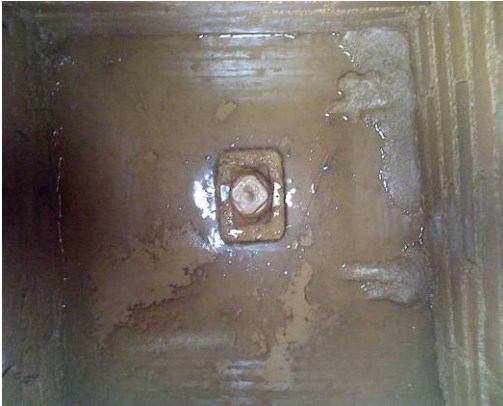
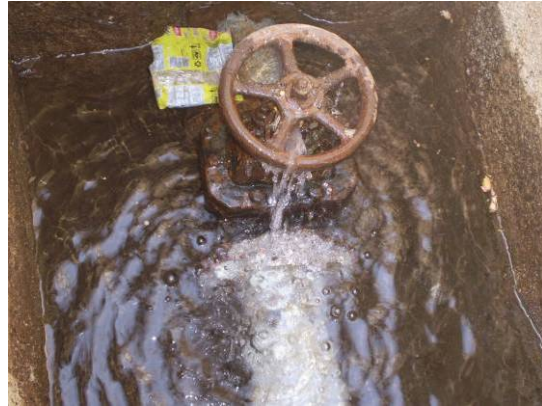
*Cajas de válvulas llenas de agua por fuga en válvulas (desgaste de vástagos y estoperos)*

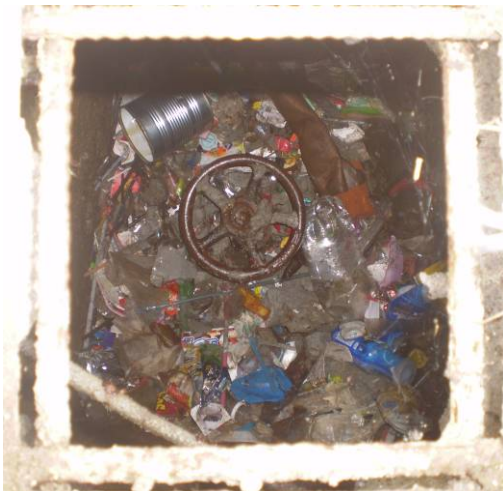
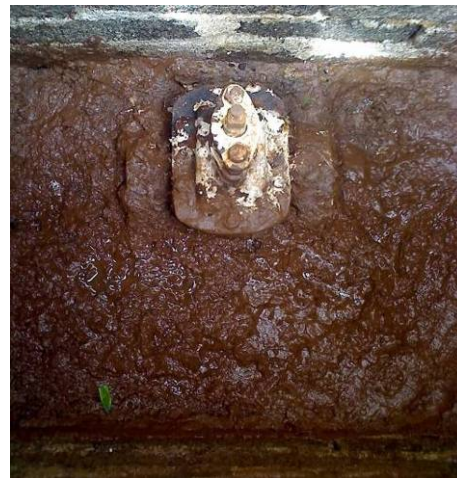
*Cajas de válvulas llenas de basura, así como de otras con lodo en el interior*

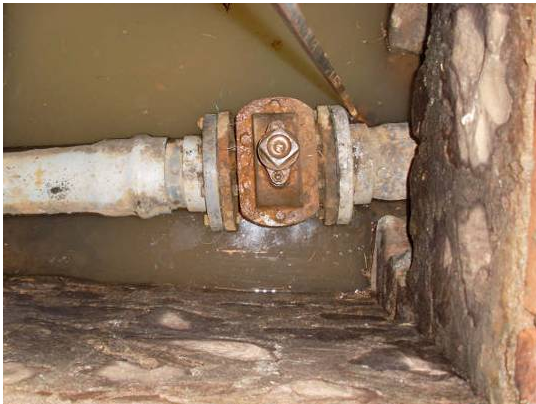
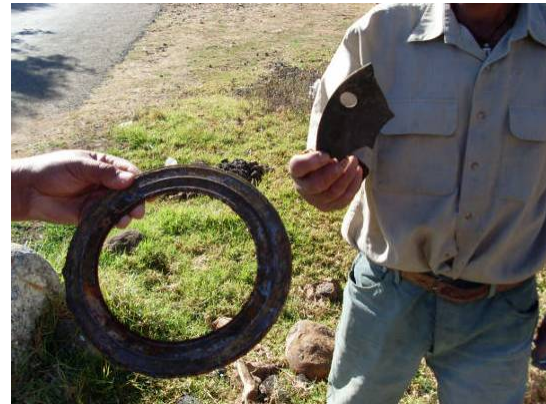
Fotografía 3.15 Mantenimiento de válvula con problemas de fuga detectados.

*Mantenimiento a válvula de 6" que presentaba fuga a causa de los sellos deteriorados*

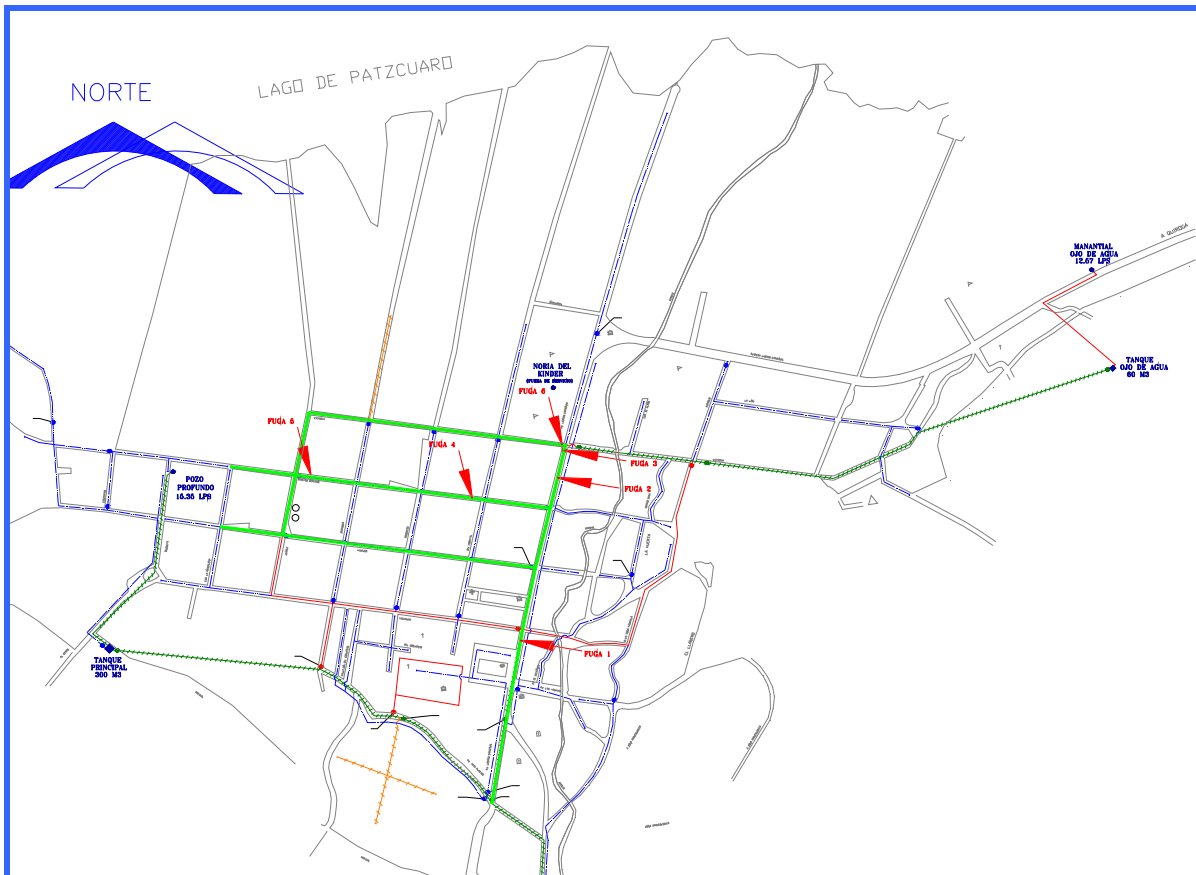
Figura 3-6 Plano donde se ubican las fugas no visibles localizadas, en el sector Poniente.

FOLIO	TIPO DE FUGA	FECHA DE LOCALIZACION	GASTO RECUPERADO (l.p.s.)	CALLE	No.	OBSERVACIONES
1	VISIBLE	17/10/2008	0.1	TATAPLACIDO (casi frente a cruz)	Valvula	POSIBLE SUSTITUCION
2	VISIBLE	17/10/2008	0.3	TARIACURI PONIENTE CON AV. LAZARO	Valvula	REQUIERE SUSTITUCION
3	VISIBLE	17/10/2008	0.1	LAZARO CARDENAS FRENTE A No 17	Valvula	EN EL MTO. SE SACO DE ADENTRO UNA BOTELLA Y MADERA
4	VISIBLE	17/10/2008	0.1	LAZARO CARDENAS (frente a casa)	Valvula	REPARADA CON REGISTRO NUEVO
5	VISIBLE	30/11/2008	0.1	ZARAGOZA CON VICTORIA PONIENTE	Valvula

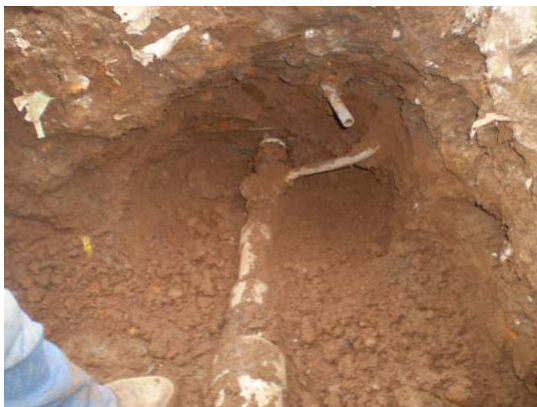
*Reparación de fuga domestica*

La reparación de fugas que llevo a cabo el propio personal del organismo se muestra en la siguiente Fotografía 3.17, donde se aprecian los trabajos de corte de pavimento, reparación de la fuga y sustitución del material levantado.
