TER INFORME DE ACTIVIDADES VISITA PROSPECTIVA

ESTACIÓN MIGRATORIA DE ACAYUCAN, VER.

2DO INFORME DE ACTIVIDADES VISITA DE SUPERVISION DE AVANCES

3ER INFORME DE ACTIVIDADES VISITA DE SUPERVISIÓN DE LA INSTALACION Y PUESTA EN MARCHA DE LA PLANTA PURIFICADORA

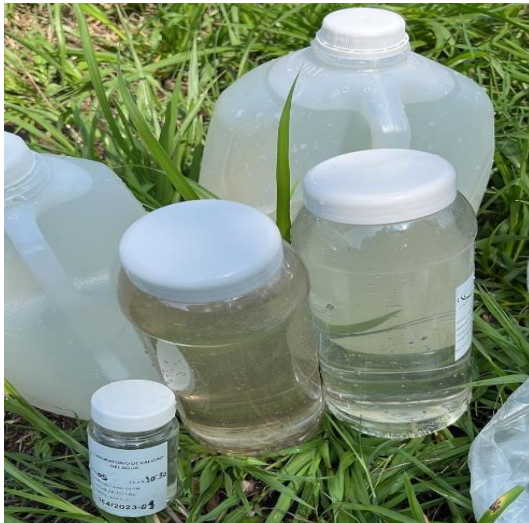
La EM cuenta con dos fuentes de abastecimiento de agua potable: 1) la red de abastecimiento municipal y 2) un pozo profundo que se encuentra dentro de sus instalaciones. Normalmente la estación no sufre por falta de agua, sin embargo, el personal de la EM manifestó que en algunas ocasiones el agua de la red de abastecimiento municipal llega con poca presión y otras veces presenta problemas de color, por lo que para constatar este hecho se tomaron muestras de agua del pozo en el tiempo (Figura 2a). Por otro lado, el personal de la EM

Figura 2. (a) Variación de color en las muestras de agua de la red de abastecimiento municipal, (b) Tubería que fue retirada del pozo luego del mantenimiento, (c) Muestreo de agua en la red, (d) Muestreo de agua en el pozo.

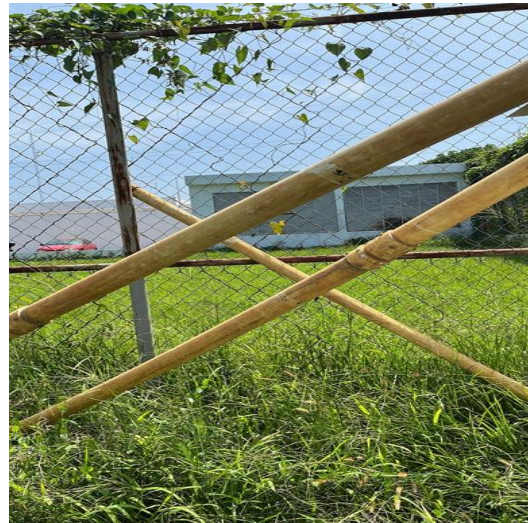
(b)

manifestó que recientemente se dio mantenimiento al pozo y se cambiaron las tuberías en donde fue posible observar una coloración que da cuenta de la posible presencia de hierro y manganeso (Figura 2b). Las muestras de agua se colectaron de ambas fuentes de abastecimiento: de la red de abastecimiento municipal y del pozo (Figura 2c y 2d).

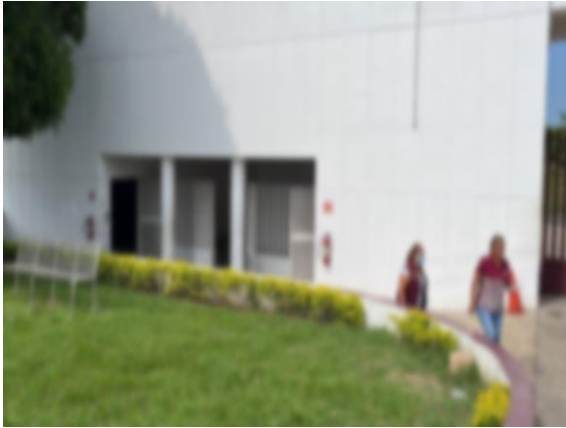
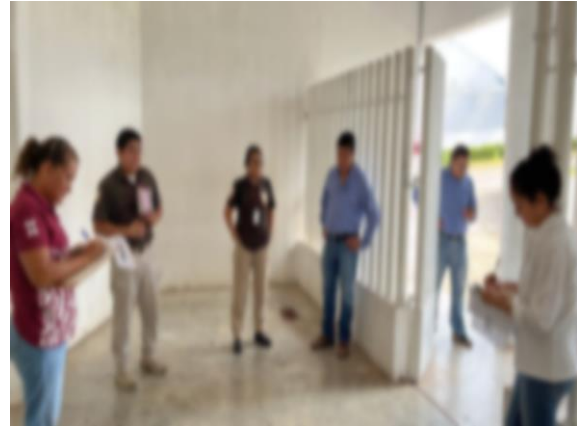
Figura 3. Espacio disponible para la caseta, al costado del patio del dormitorio de mujeres

La EM cuenta actualmente con dos posibles sitios para albergar la planta purificadora. El primer espacio se encuentra muy cercano a la entrada de la estación (Figuras 3a y 3b). De este espacio al pozo son aproximadamente 35 metros de distancia.

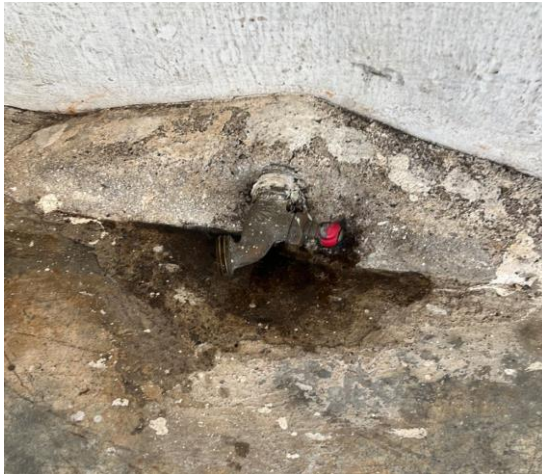
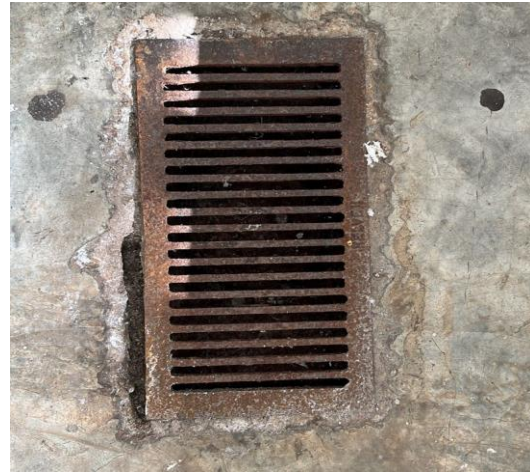
Figura 4. a) Toma de agua, b) Rejilla de desagüe

Por dentro el espacio tiene una toma de agua que aún no está claro si viene directamente de la red o si viene del tanque elevado y dos rejillas de desagüe (Figuras 4a y 4b).

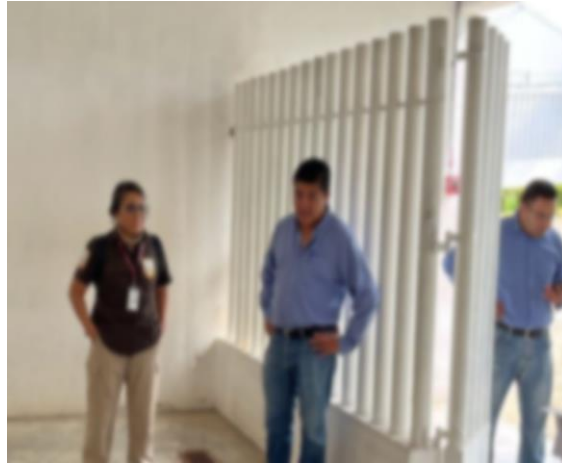
Figura 5. Barrotes en donde se colocará acrílico transparente

Dado que el espacio cuenta con una especie de barrotes de metal, se comentó la necesidad de cerrarlo con acrílico transparente para que quedara aislado y protegido el sistema de purificación de agua (Figura 5).

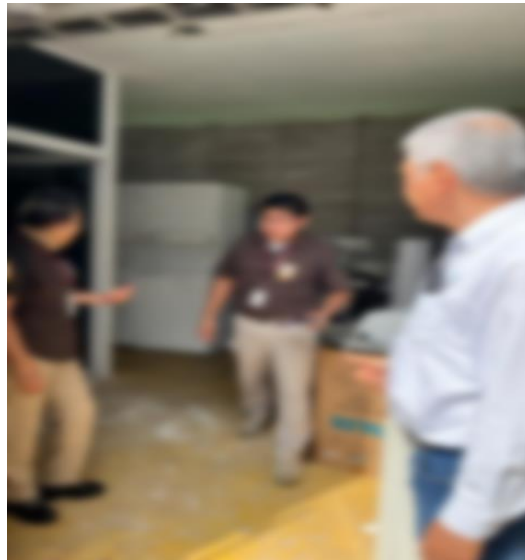
Figura 6. Estación eléctrica

El segundo espacio que se podría destinar para la planta resultó ser inviable ya que alberga toda la estación eléctrica de la EMA, lo que representa un riesgo para los posibles operadores de la planta (Figura 6).

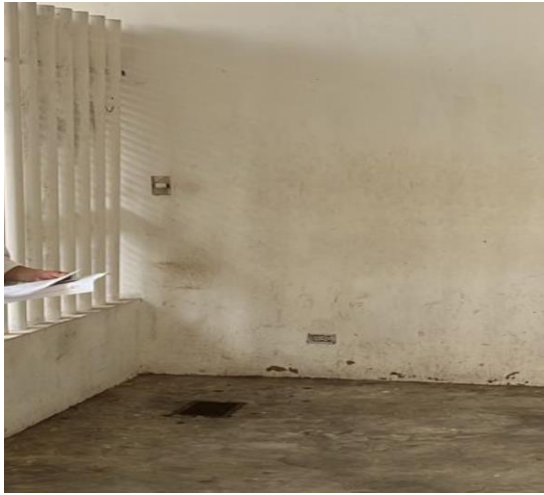
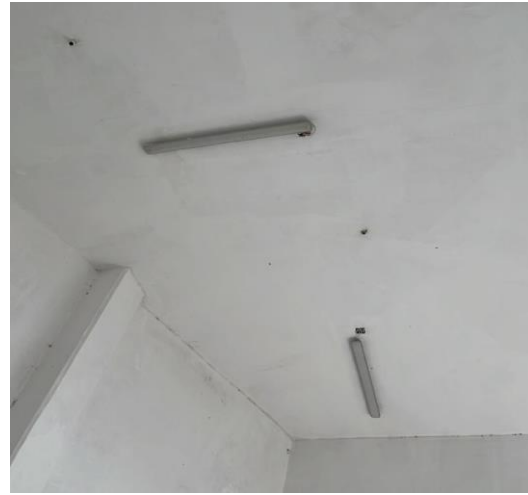
Figura 7. a) Toma de corriente de 110 V, b) Luminarias

El primer espacio disponible y el más viable también para la purificadora cuenta actualmente con dos luminarias y una toma de corriente de 110 volts (Figura 7).

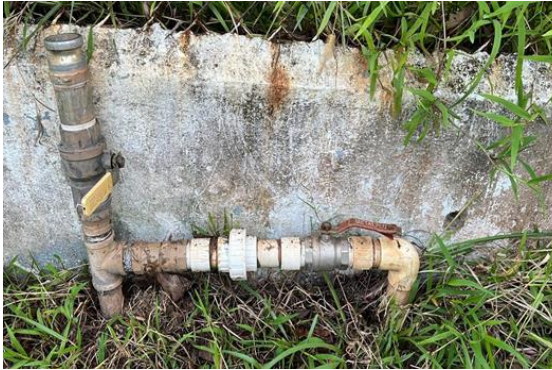
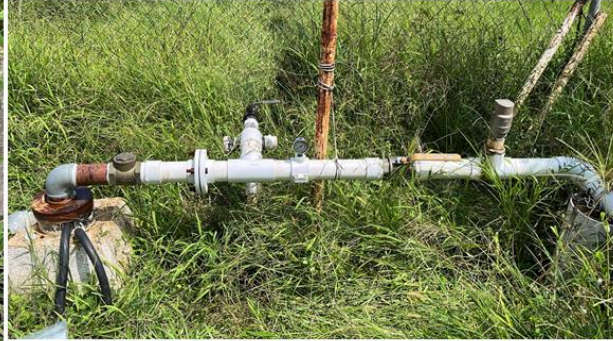
El agua proveniente de la red de abastecimiento municipal alternada con la del pozo (Figura 8), es almacenada en una cisterna de 20 mil litros para después pasar a un tanque elevado de 50 mil litros y ser distribuida por gravedad a los distintos puntos de la estación. Normalmente la estación no sufre por falta de agua, sin embargo, en la red municipal regularmente el agua llega con poca presión y no alcanza a llegar a la cisterna que se encuentra en el extremo de las instalaciones. En cuanto al pozo se encuentra a una profundidad aproximada de 100 metros, tiene una tubería de 3" y una válvula check en el tren de descarga.

Figura 8. a) Entrada de la red municipal, tubería de 2", b) Tren de descarga del pozo profundo

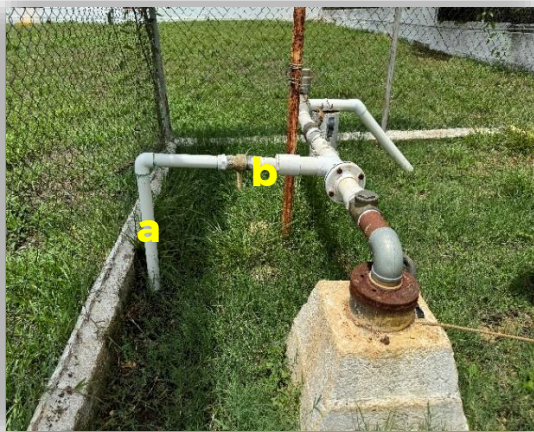
A

1. La tubería que conecta del pozo de alimentación hacía el tinaco de agua cruda de 2500L es de PVC hidráulico, habiéndose solicitado calidad cédula 40(Figura 1a). Así como también se solcito el cambio de la conexión de la tubería del pozo al tren principal y no al tubo de desfogue como se encuentra actualmente (Figura 1a), ya que aún falta acoplar el Venturi en esa misma conexión como parte del tratamiento de agua.

Figura 1. a) Tubería de PVC instalada para la conexión a la planta purificadora.
b) Conexión a la línea de desfogamiento de la tubería principal del pozo.

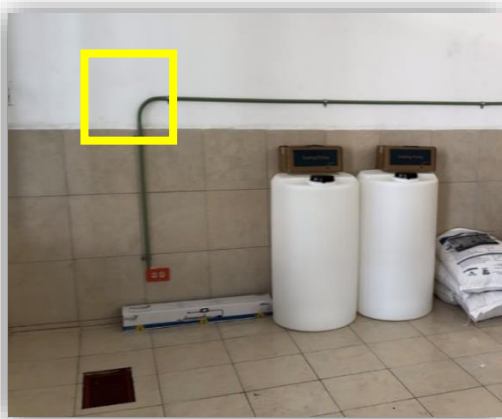
2. No se encuentra instalado el centro de carga con una pastilla de 50 A para uso exclusivo de la planta purificadora, se dejó indicado el lugar donde se debe instalar (Figura 2A). También se señaló que hicieron falta dos contactos dobles en la caseta se dejó señalado el lugar donde se requieren (Figura 2B).
3. Se solicitó cable eléctrico calibre 8, sin embargo, el electricista de la constructora comentó que el calibre 10 junto con la pastilla de 50A serán suficientes para que la planta purificadora trabaje sin que haya problemas de que se bote la energía eléctrica ya con todos los equipos funcionando al mismo tiempo, por lo que esto queda bajo la responsabilidad del Ing. Samuel Hernández quien aceptó que se dejará el cable calibre 10 (Figura 2C).

Figura 2. A) Lugar de instalación del centro de carga. B) Lugar de instalación de los contactos dobles solicitados. C) Cable calibre 10 instalado, se solicitó calibre 8.

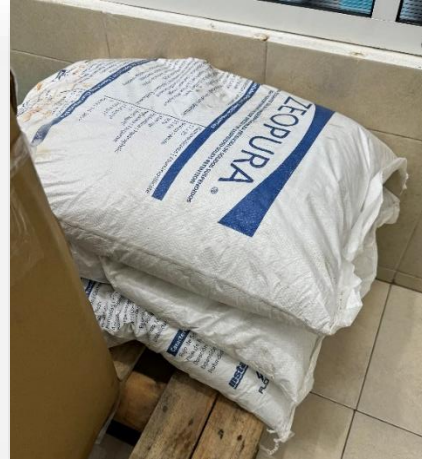
4. En los requisitos técnicos, el IMTA solicitó turbidex como material filtrante, sin embargo, la empresa AVANZADA adquirió Zeopura, material que no cumple con el diámetro de partícula ni distribución de tamaño que el IMTA solicitó. (Figura 3)

Figura 3. Material filtrante Zeopura

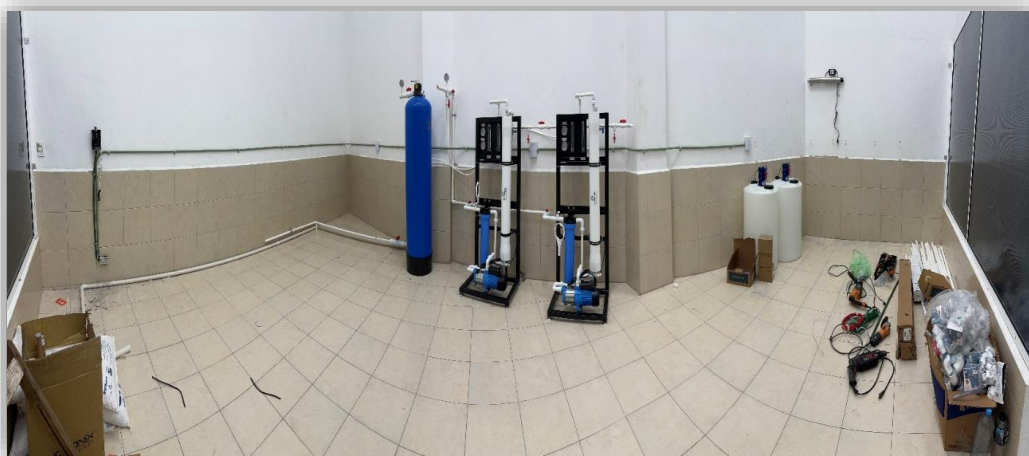
5. Algunos equipos, accesorios y materiales aún no se adquieren, tales como: la lavadora-llenadora, bombas, Venturi y tinacos, estos deberán cumplir estrictamente con los requisitos técnicos establecidos en la ficha, de lo contrario no se aceptarán para su instalación (Figura 4).

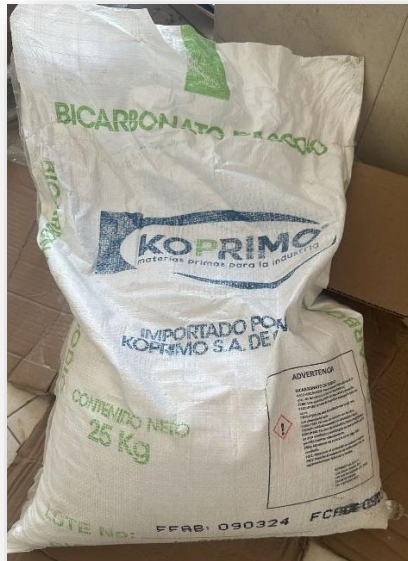
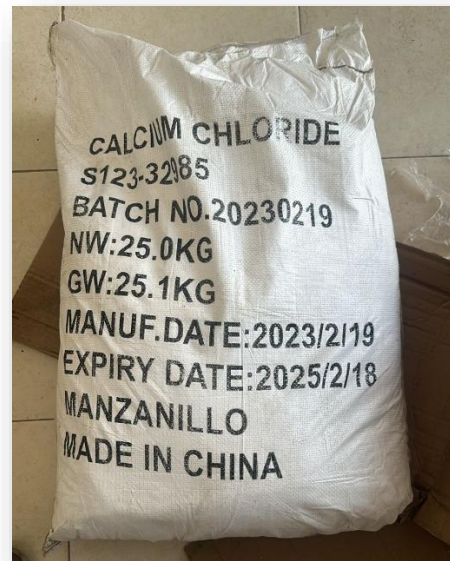
6. En los requisitos técnicos se precisó que los reactivos para la remineralización debían ser grado alimenticio, los reactivos que ellos adquirieron no cumplen con la calidad de grado alimenticio, por lo tanto, se rechazaron y se solicitó la compra de los reactivos especificados.

- a) Bicarbonato de sodio, en el recuadro de Advertencia dice que no debe ingerirse y en caso de hacerlo menciona las recomendaciones de atención.
- b) Cloruro de calcio, en ninguna parte menciona que sea grado alimenticio.

2. Se solicitó que adquirieran a la brevedad, los reactivos para la remineralización, que cumplan con las características grado alimenticio, ya que hasta la fecha aún no contaban con ellos.
3. Al finalizar la capacitación nos percatamos de que apareció una fuga en la parte baja de la lavadora-llenadora, se instó a repararla para evitar algún accidente.
