CC2422.3 INSTALACIÓN Y PUESTA EN MARCHA DE LA PLANTA POTABILIZADORA EN LA ESTACIÓN MIGRATORIA DE TAPACHULA, CHIAPAS

INFORME FINAL

COORDINACIÓN DE CALIDAD Y ECOLOGÍA DEL AGUA
SUBCOORDINACIÓN DE POTABILIZACIÓN

OCTUBRE DE 2024

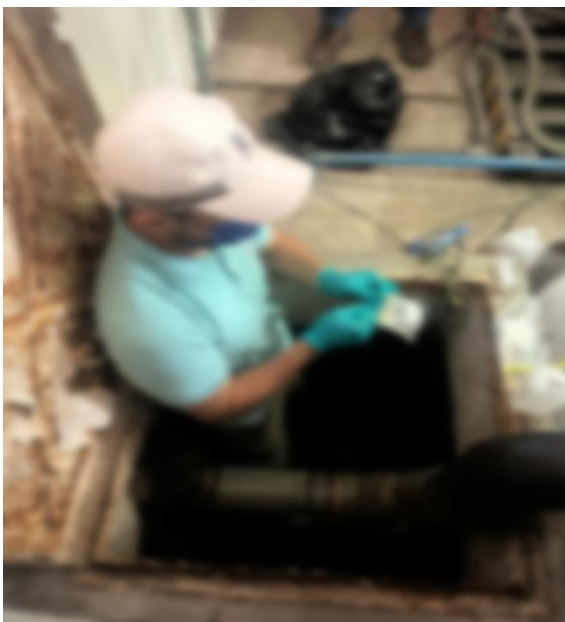
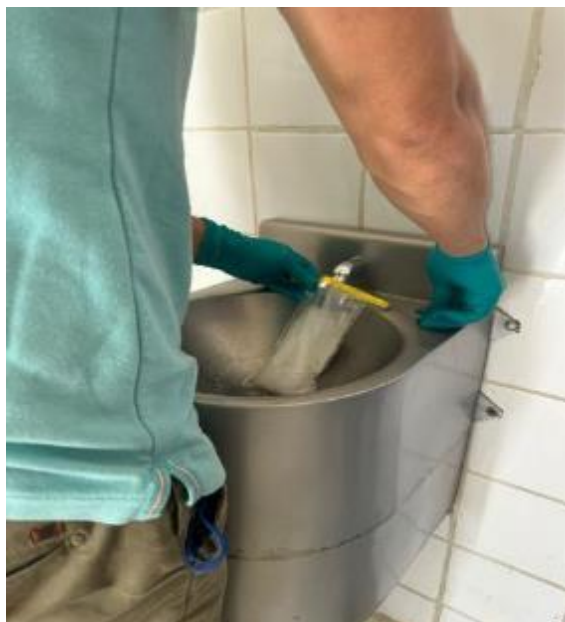
La primera muestra se tomó en la tubería de llegada de la cisterna (Figura 1a). La segunda muestra se tomó en el baño de las mujeres que es el punto más lejano de la EM (Figura 1b), esto con la finalidad de verificar la calidad de agua con la que esta llega al último punto.

Figura 1. a) Toma de muestra de la tubería de llegada a la cisterna, b) Toma de muestra en el baño de mujeres

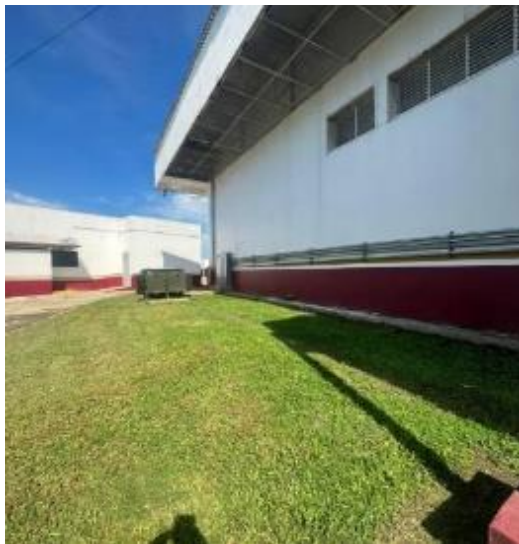
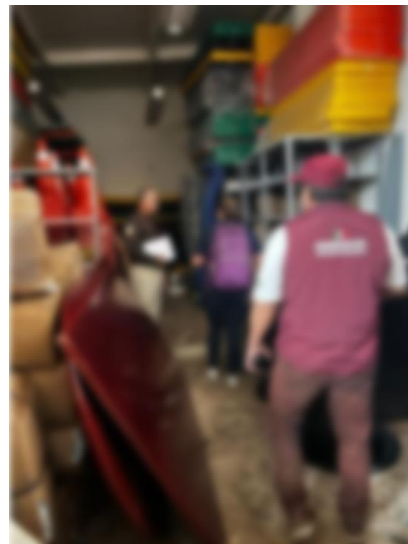
1. Construir una nueva en un sitio de dimensiones de 5.02 x 4.7 m [Figura 2a].
2. Acondicionar una bodega existente que además cuenta con espacio para almacenar los garrafones, de dimensiones 5.36 x 4.0 m [Figura 2b].

Figura 2. a) Posible sitio para la construcción de la caseta, b) Bodega para acondicionar

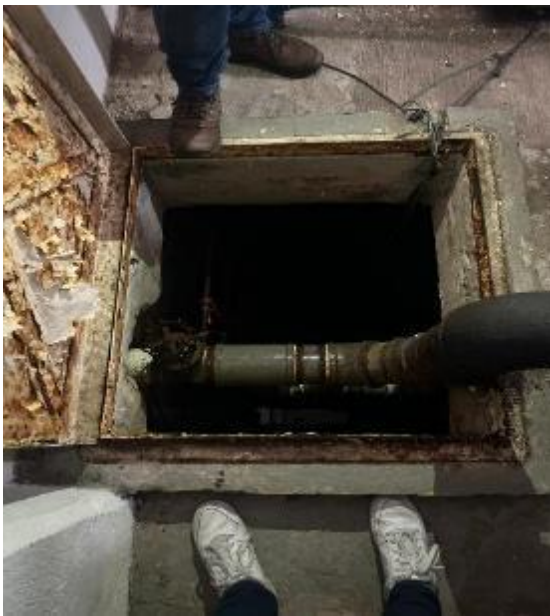
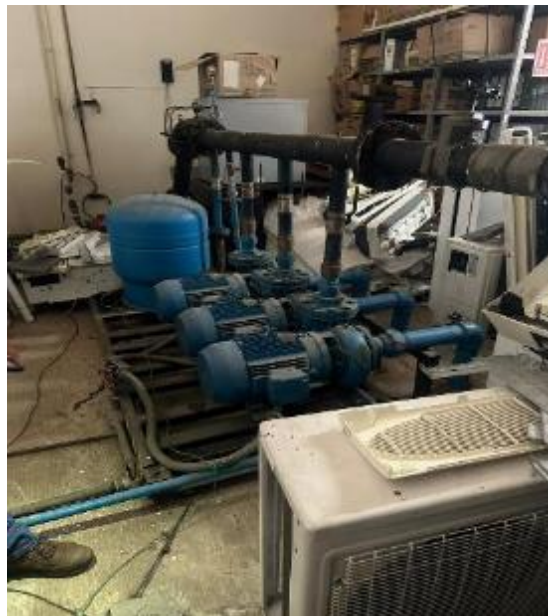
La EM cuenta con agua proveniente de red de abastecimiento municipal que se almacena en una cisterna con una capacidad 205 m³ (Figura 3a), con una presión de 3 a 8 kg, pero generalmente trabajan con presión de 3 kg. Normalmente la EM tiene agua todo el día, durante toda la semana, los días que no tiene suministro es debido a mantenimiento en la red. La EM suministra agua directamente de la tubería de llegada a través de un sistema hidroneumático (Figura 3b). La cisterna de almacenamiento se encuentra dentro de la bodega que usaría para albergar la planta potabilizadora. De la bodega hasta el alcantarillado pluvial para la disposición del agua de desecho de la PP hay una distancia de 10 m aproximadamente.

Figura 3. a) Tubería de llegada y cisterna de almacenamiento de agua de la red de abastecimiento municipal, b) Sistema Hidroneumático

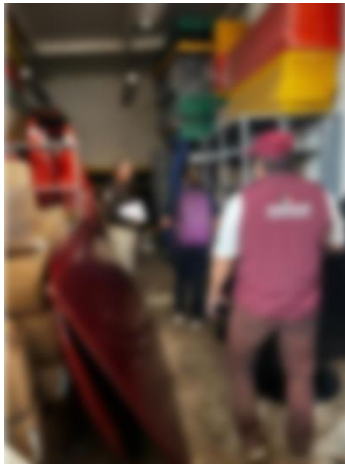
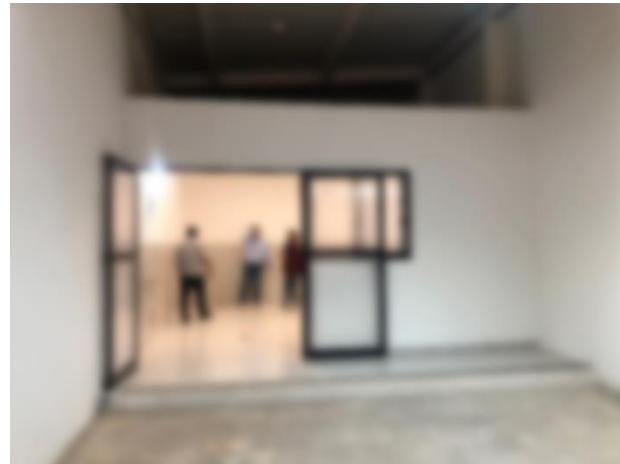
De las cuales se optó por la segunda opción, el trabajo realizado fue, construir una caseta dentro de la bodega, con las dimensiones y especificaciones derivadas de la visita prospectiva. Ver Figura 5.

Figura 5. Modificación de la bodega para la construcción de la caseta

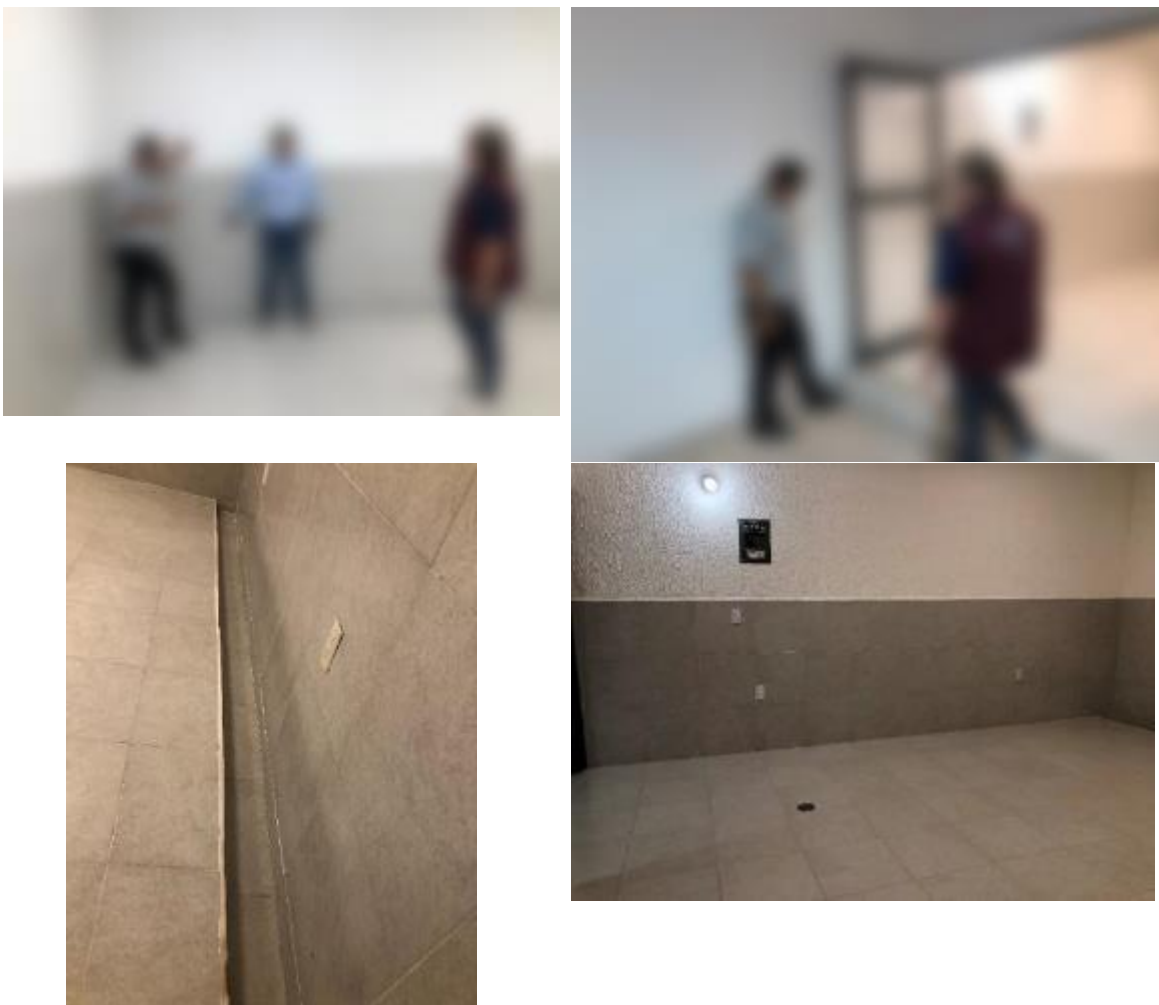
La caseta contaba con el 90% de las adecuaciones solicitadas, se revisó cada detalle con los ingenieros, ver Figura 6.

Figura 6. Revisión de la estructura de la caseta y de las modificaciones hechas

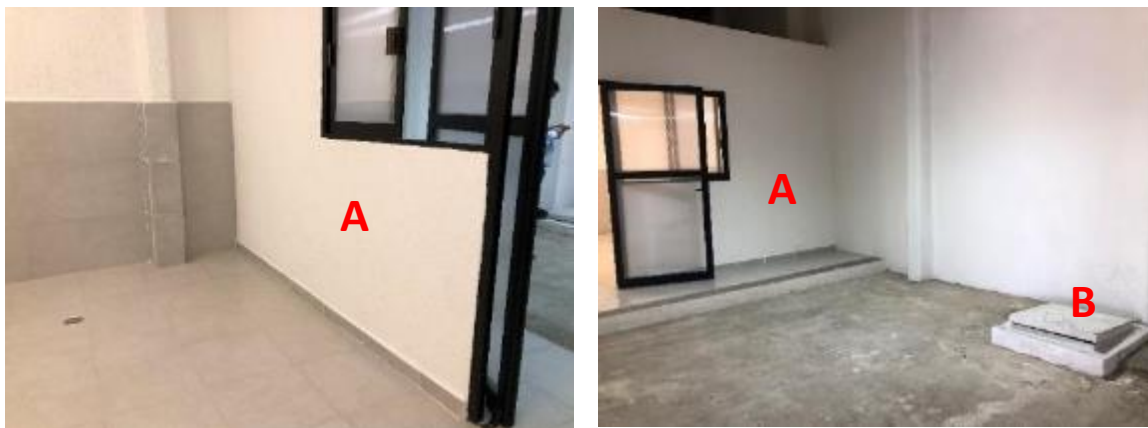
El único detalle que hizo falta, fue la instalación de la toma de agua al tanque de agua cruda, se comprometieron a hacer la adecuación para que el día de la instalación estuviera todo listo. Ver Figura 7.

Figura 7. Falta instalación de la toma de agua en esta parte de la pared [A], la cual saldrá de la cisterna [B]

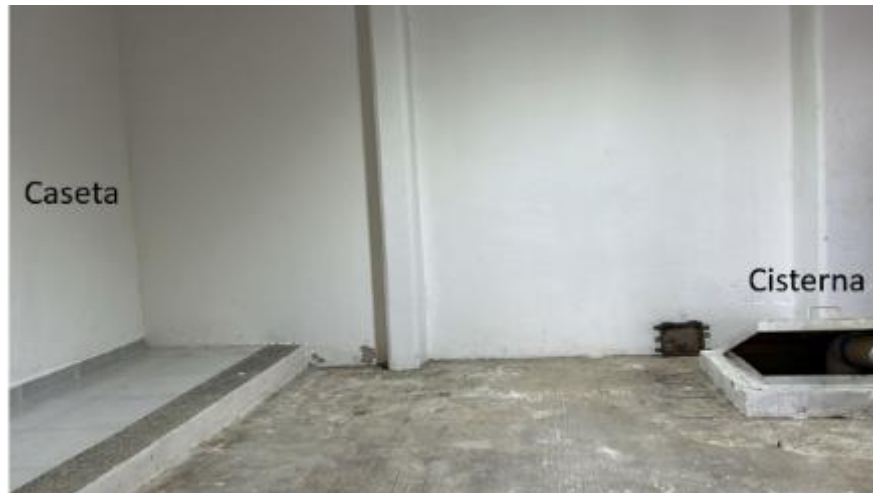
El día tres de octubre de 2024 personal del IMTA y de la empresa contratada para la instalación del sistema de purificación de agua acudieron a la caseta que se adaptó para la instalación de la misma, en la *Estación Migratoria Siglo XXI*. Primeramente se realizó una verificación de las condiciones de la caseta, así como de los materiales, y equipos necesarios; encontrándose que faltaba de instalar la conexión de agua desde la cisterna hacia la caseta [Figura 8], así mismo, faltaban los siguientes materiales y equipos:

Figura 8. Ausencia de línea de agua desde la cisterna a la caseta

La problemática de la falta de línea de agua cruda se solventó temporalmente trasladando agua del área de mantenimiento de la estación con ayuda de una manguera.

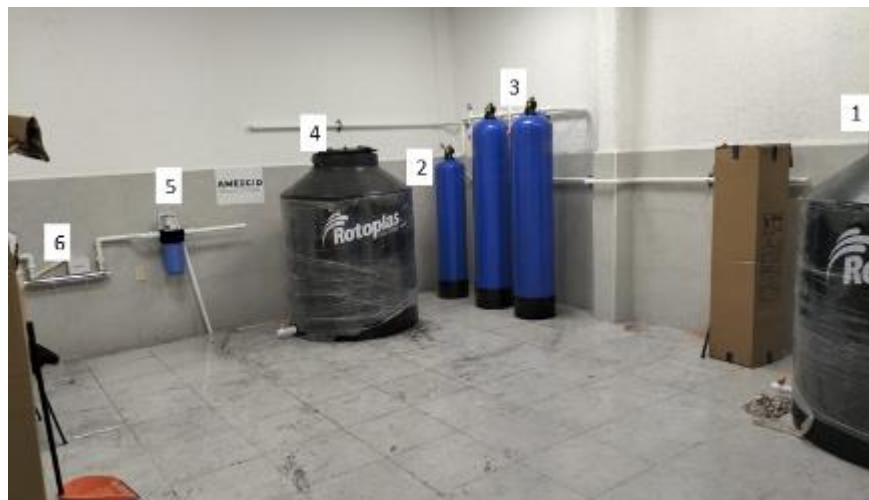
Posteriormente, el técnico de instalación procedió a ubicar los tanques y equipos con los que se contaba tanque de agua cruda (1), filtro de zeolita (2), filtros de carbón activado (3), tanque de agua producto (4), filtro cartucho (5) y lámpara UV (6) y comenzó con la instalación de válvulas, tuberías y se rellenado de filtros [2 pie³ en el filtro de zeolita y 3ft³ en cada filtro de carbón activado]. Ver Figura 9.

Figura 9. Ubicación de tanques y equipos

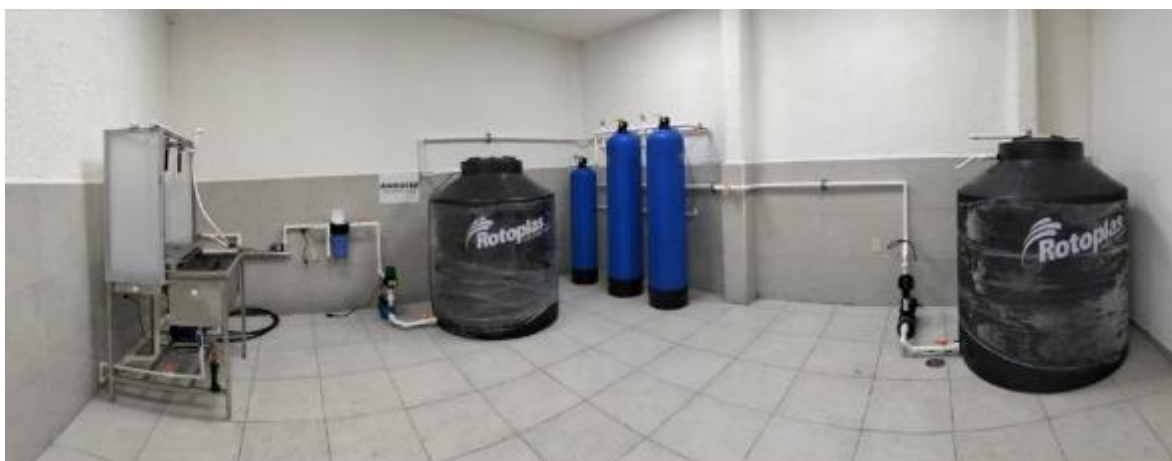
Una vez que se terminó de instalar el sistema (Figura 10) se procedió a realizar los lavados de los medios filtrantes y a realizar la puesta en marcha. Se revisó que no hubiera fugas y se ajustaron las válvulas para obtener las tasas de filtración deseadas y el flujo de agua que pasa por la lámpara de luz UV de acuerdo a su capacidad.

Figura 10. Sistema de tratamiento instalado

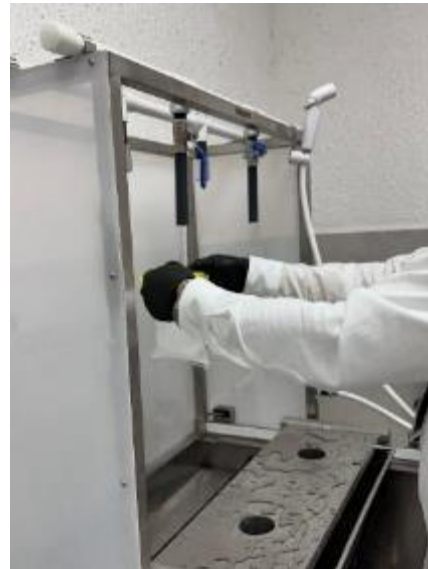
Con el sistema de purificación operando, personal del IMTA realizó la toma de muestras de agua del efluente (llenadora de garrafones), con la finalidad de determinar turbiedad y coliformes fecales en el laboratorio de Calidad del Agua del IMTA (Figura 15).

Figura 15. Toma de muestras de agua para determinación de turbiedad y coliformes fecales
