Control biológico del lirio acuático en México: primera experiencia exitosa con neoquetinos en distritos de riego volumen I

Distrito de Riego 010 Culiacán-Humaya, Sinaloa

Coordinación de Riego y Drenaje

Diciembre de 2013.

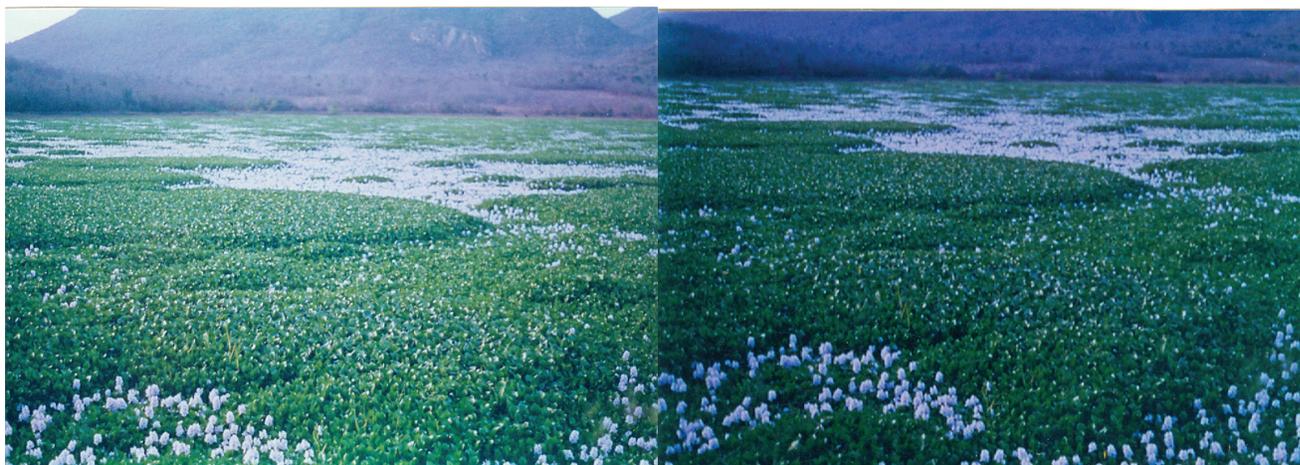
Fotografía 2. Problemática de lirio acuático en el DR 010 y DR 074 en 1993.

Desde 1993, la Conagua señaló que en los DR 010 Culiacán-Humaya-San Lorenzo, y 074, Mocorito, se contaba con la mayor infestación de lirio acuático por unidad de superficie de todos los distritos a nivel nacional (Fotografía 2).

Por esta razón, durante ese año se iniciaron acciones para abatir de manera sistemática los niveles de infestación de maleza acuática, ya que datos del propio distrito señalaban que cubría la infraestructura de riego de 3,511.01 ha, de las cuales 2,714.88 pertenecían a la red mayor y 796.13 a la de distribución. Así, la mayoría de los cuerpos de agua presentaban infestaciones severas.

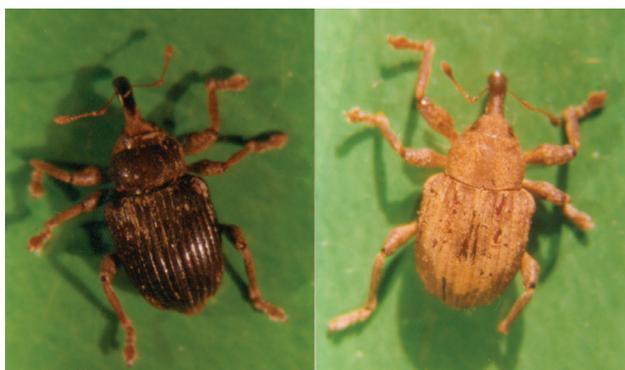
Fotografía 3. *Neochetina eichhorniae* y *N. bruchi*.

Para evaluar los insectos curculiónidos *Neochetina eichhorniae* y *N. bruchi* (Fotografía 3) como agentes de control biológico de lirio acuático, se concertó con el Colegio de Postgraduados un convenio de colaboración, dada la experiencia que tienen sus investigadores sobre estos temas.

Los insectos se introdujeron a México en diciembre de 1993, procedentes de Florida, EUA; se estableció el proceso de cuarentena sanitaria

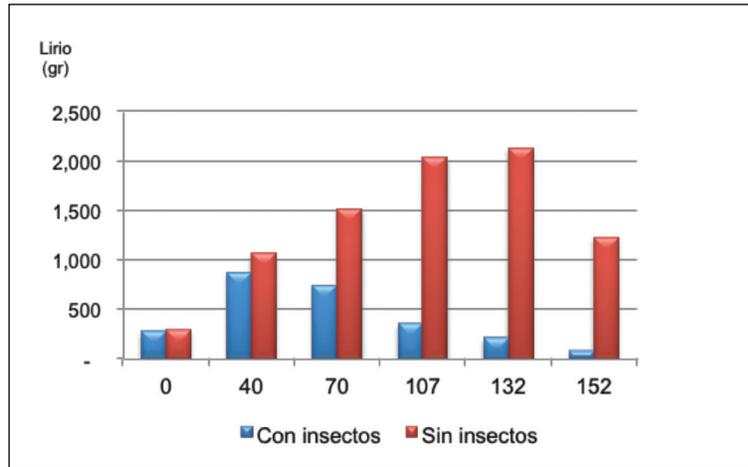
Gráfica 1. Control de lirio en laboratorio durante 152 días..

En el primero se utilizó un diseño completamente al azar con dos tratamientos: daño de insectos y testigo. Consistió en mantener una infestación de neoquetinos de alrededor de 1.2 parejas de ambas especies por planta durante 152 días, mientras que el testigo consistió en plantas sin daño de neoquetinos.

En la Fotografía 4 se muestra cómo las tinas testigo se mantuvieron prácticamente sin daño y con mayor biomasa, cubriendo completamente el cuerpo de agua de la tina.

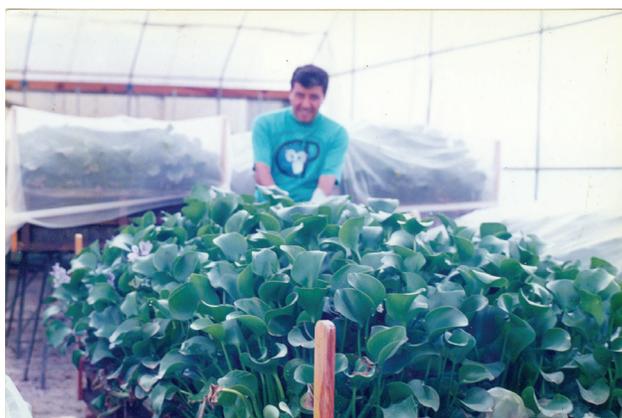
Fotografía 5. Inicio del experimento.

En el segundo experimento en laboratorio se emplearon tinas de 2.5 m² y una densidad de seis neoquetinos por planta. A los 225 días se obtuvo el 100% de control. En la Fotografía 5 se observa la etapa inicial, y en la Fotografía 6, la final.

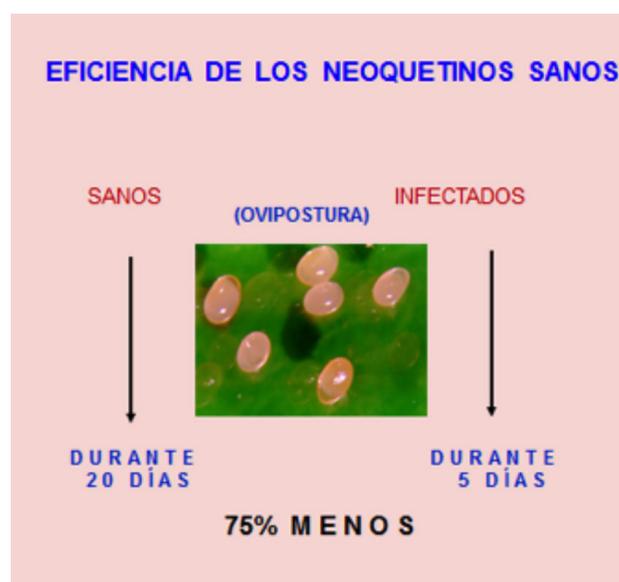
Figura 2. Oviposición de neoquetinos sanos y enfermos.

El tercer experimento, realizado también en el Colegio de Postgraduados, mostró que los insectos con entomopatógenos (microsporidios) muerden (consumen) un 34.3% menos lirio que los insectos sanos, cuando se trata de machos, y un 46% menos cuando se trata de hembras, como lo muestra la Gráfica 2. Además, las hembras sanas ovipositan durante 240 días, mientras las infectadas, lo hacen sólo durante 90, lo que representa un decremento del 75%. Estas diferencias notables representan un mayor impacto en control considerando insectos sanos (Figura 2).

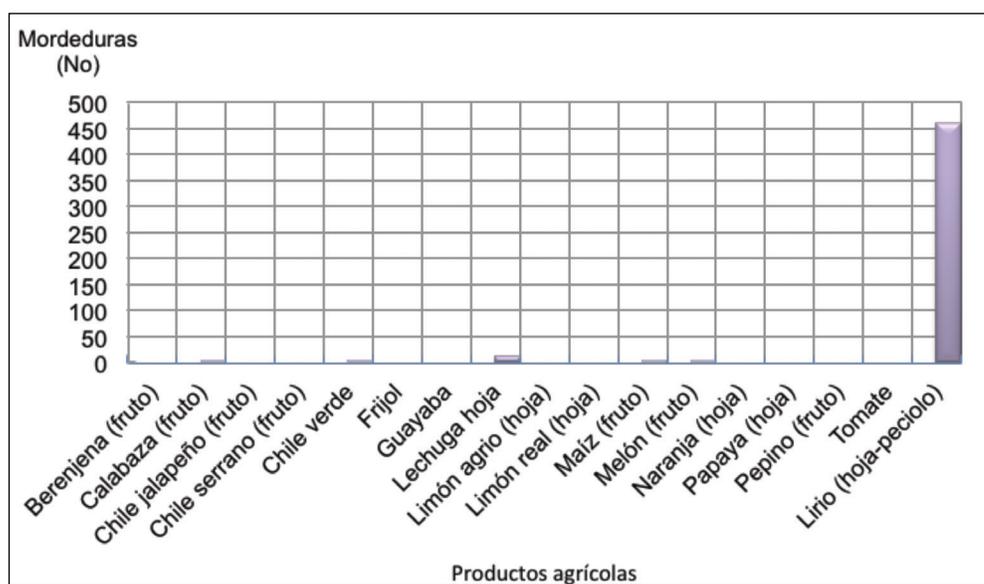
Gráfica 3. Prueba de especificidad del neoquetino.

Al final del experimento se pudo confirmar que estos insectos tienen una preferencia absoluta por el lirio acuático, ya que en los tres recipientes de plástico con la misma cantidad de lirio y frutos cultivados se observó reiteradamente que los insectos se ubican bajo la hoja (lámina) de lirio. Después de casi un mes de experimentación, todas las mordeduras de estos organismos están sobre el lirio. El Cuadro 7 muestra los datos obtenidos del experimento completo; la Gráfica 3 ilustra la conclusión del experimento.

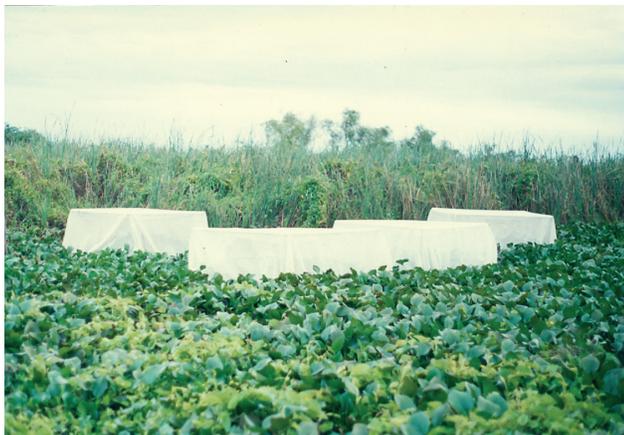
Fotografía 7. Parcela experimental en el dique Batamote.

de las parcelas fueron cubiertas con malla, pero solamente en dos se liberaron insectos de ambas especies (*Neochetina bruchi* y *N. eichhorniae*). Las dos parcelas restantes sólo contuvieron un marco basal que indicaba la superficie del lirio en estudio (Fotografía 7).

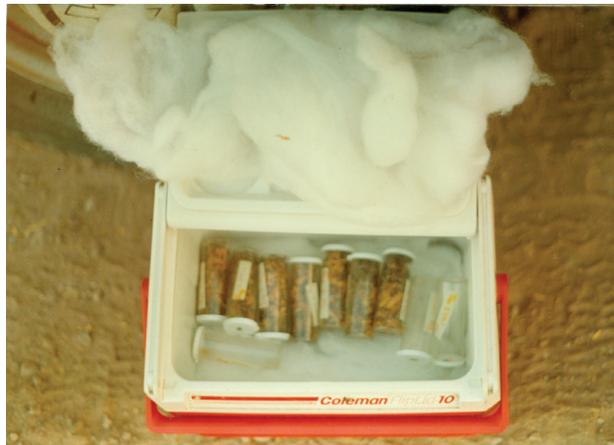
Fotografía 8. Empaque para el traslado de insectos.

Los insectos se trasladaron de la ciudad de México al estado de Sinaloa dentro de viales de plástico de 3 cm de diámetro por 8.5 cm de largo, mezclados con viruta de madera húmeda. En la tapa de los viales se hizo una ventanilla de 1x0.7 cm, sellándose ésta con una malla fina. Los viales con los neoquetinos se colocaron dentro de una hielera preparada con bolsas de hielo y algodón sintéticos, y una tapa de unicel (Fotografía 8). Para esta movilización, principalmente aérea, de los

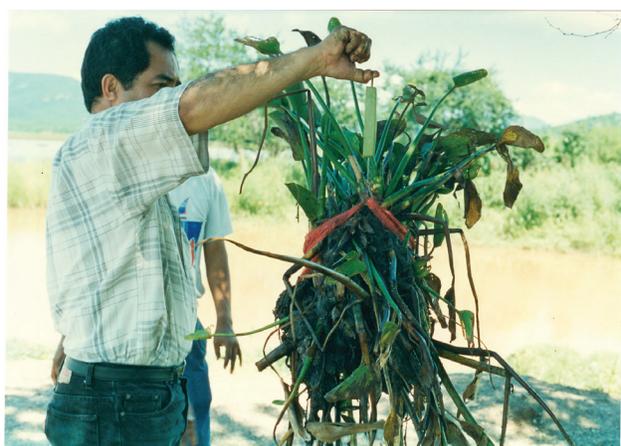
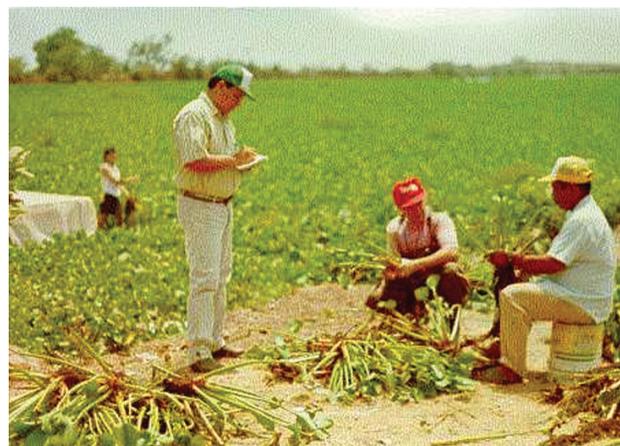
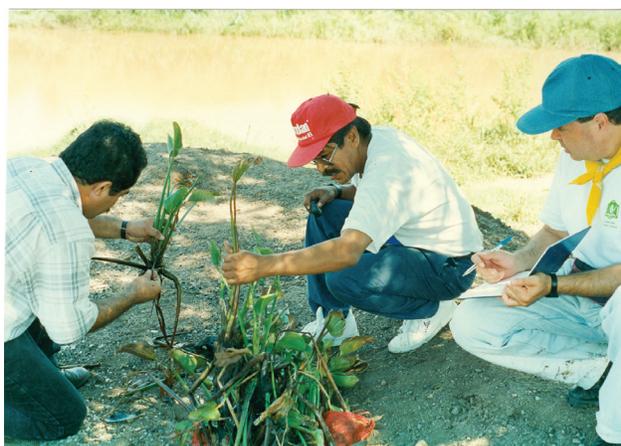
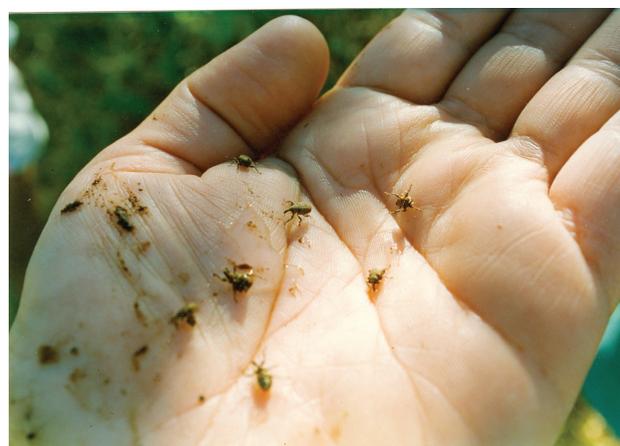
Fotografía 9. Evaluaciones periódicas de lirio e insectos en el dique Batamote.

Para evaluar, tanto el crecimiento y desarrollo de los insectos como el deterioro provocado por ellos en las plantas de lirio, en todas las revisiones realizadas hasta el término del experimento se tomaron al azar 15 plantas de cada una de las parcelas antes descritas.

De cada parcela se registraron diferentes parámetros de la planta como largo y ancho de la hoja, altura del peciolo de la tercera hoja, el número total de hojas por planta, la densidad de plantas /m², presencia de floración e incluso el largo de la raíz (Figura 3). Respecto al insecto, se revisaron minuciosamente 15 plantas para detectar neoquetinos en sus fases de adulto, larva y

pupa por lirio, y finalmente, determinar la cantidad de mordedura (huellas) que los neoquetinos le producen al lirio en su tercera hoja. La Fotografía 9 recrea las evaluaciones en el dique Batamote del Sistema Humaya, y la Fotografía 10 muestra los tres estadios que se contabilizaron de los neoquetinos.

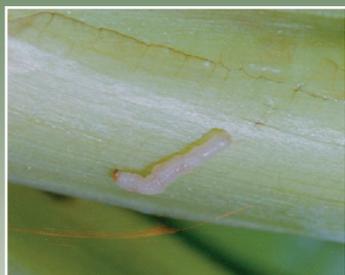
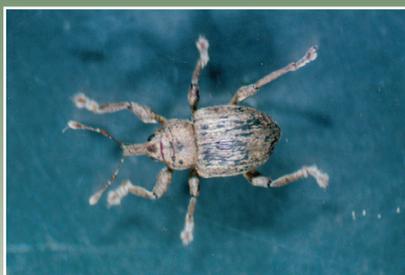
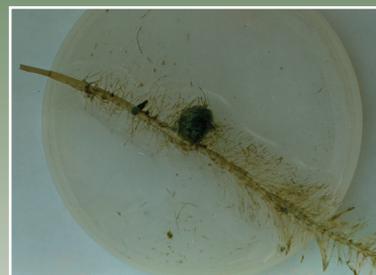
Fotografía 10. Los tres estadios de los nequetinos evaluados.

El insecto se fue multiplicando en sus tres etapas: pupa, larva, adulto. Al inicio no se notaba su presencia, pero poco a poco se fue evidenciando por sus efectos: primero, por las marcas de sus mordeduras en la hoja que pronto dieron cabida a la presencia de hongos y otros microorganismos (Fotografía 12).

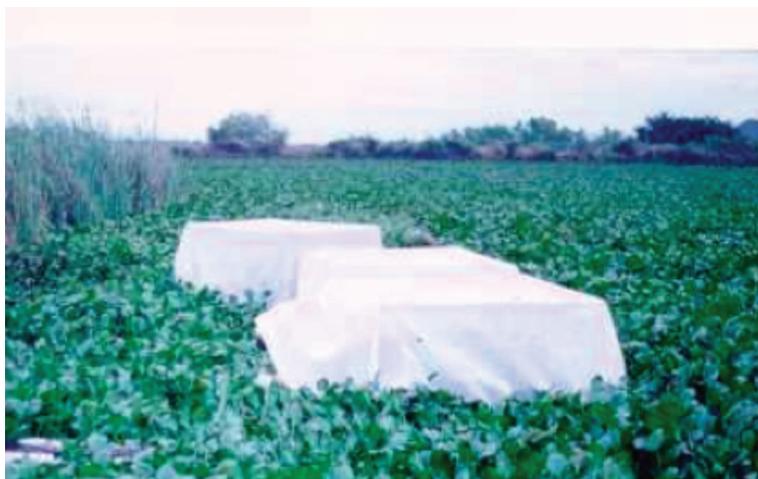
Fotografía 11. Condiciones iniciales de la parcela demostrativa.

Al inicio del experimento el lirio tenía 48.3 cm de altura promedio (longitud de la tercera hoja), con raíces bien desarrolladas y robustas de más de 25 cm. La densidad era de 50 lirios/m², lo que hace un total de 200 lirios en 4 m², así que al liberar 72 insectos adultos en las parcelas de 4 m² con 200 lirios, se inició con una densidad 0.36 insecto/lirio. La Fotografía 11 muestra las condiciones iniciales de las parcelas.

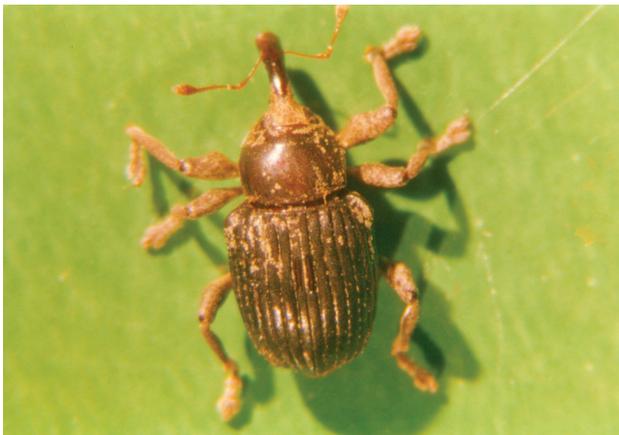
Fotografía 13. El adulto oviposita en el peciolo de la hoja (nueve días).

Posteriormente, por el efecto la ovoposición de los huevecillos de los insectos en el peciolo de la hoja (Fotografía 13). Luego, por su recorrido

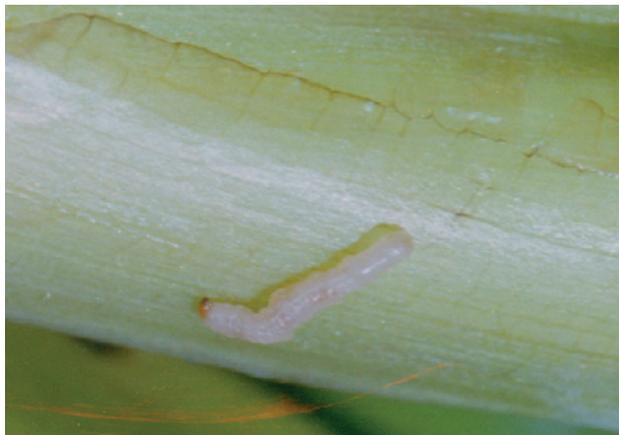
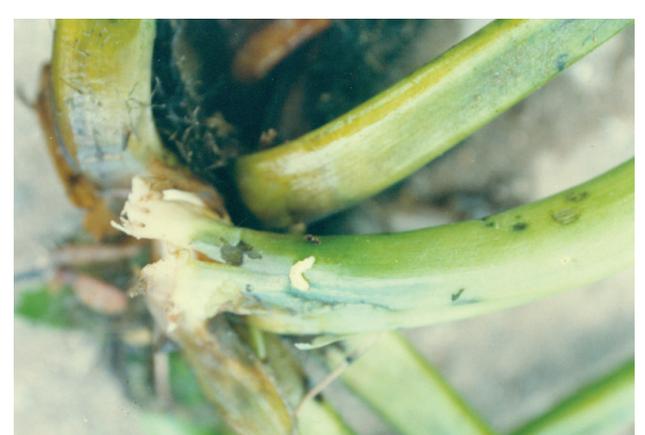
Fotografía 14. La larva ocasiona galerías en el tallo de lirio durante 31 días.

como larvas a lo largo del peciolo de la hoja, provocando galerías en su interior que afecta el desarrollo de la planta (Fotografía 14).

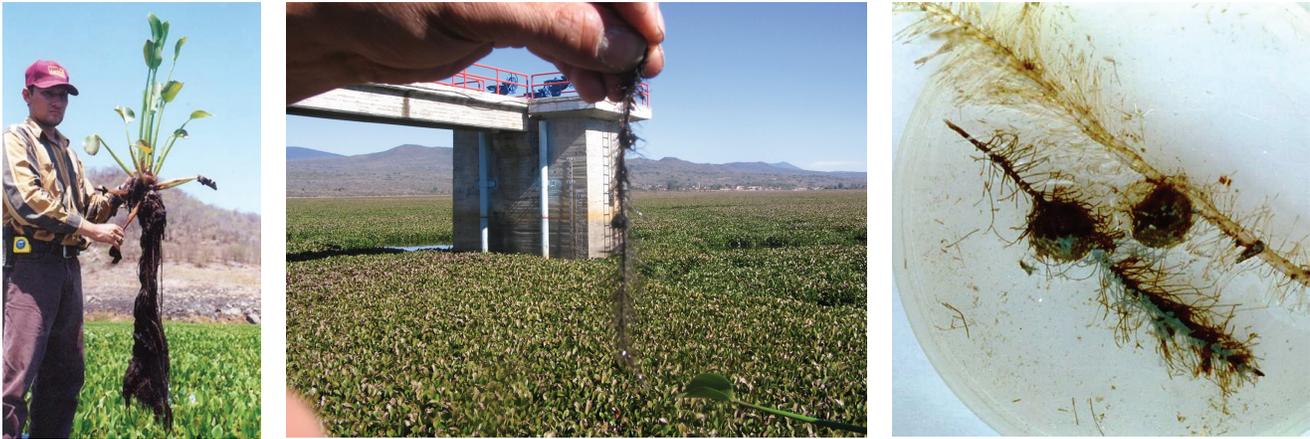
Fotografía 15. Estadio de pupa viviendo en la raíz, debajo del agua.

Cuando la larva llega a la raíz se convierte en pupa y permanece en ese estadio debajo del agua. Ello corrobora que el neoquetino es una especie absolutamente dependiente del lirio y no le permite desarrollarse plenamente en plantas de cultivo (Fotografía 15).

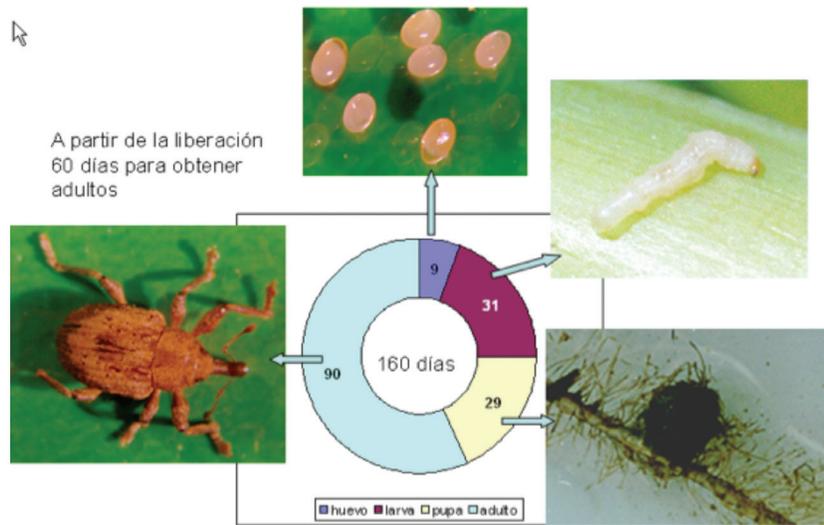
Figura 4. Ciclo de vida de *N. bruchi* a 25°C, en condiciones de laboratorio.

De esta manera cumple su ciclo de vida, muy característico por depender absolutamente del lirio acuático. La especie *N. bruchi* completa su ciclo de vida en 90 días en condiciones de laboratorio a 25 °C, y la especie *N. eichhorniae* en 120 días. La Figura 4 muestra un esquema de su ciclo de vida.

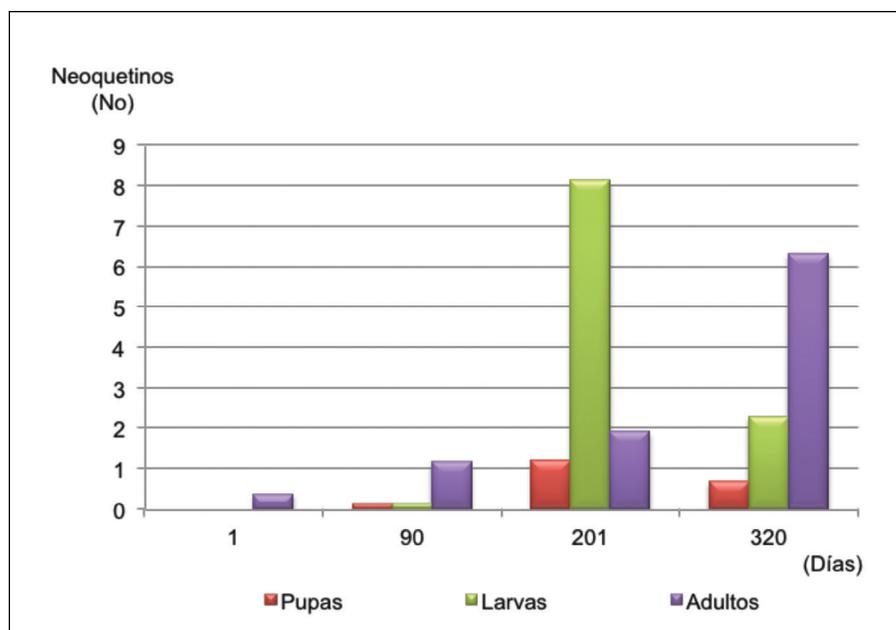
Gráfica 4. Desarrollo de los insectos en la parcela experimental del dique Batamote.

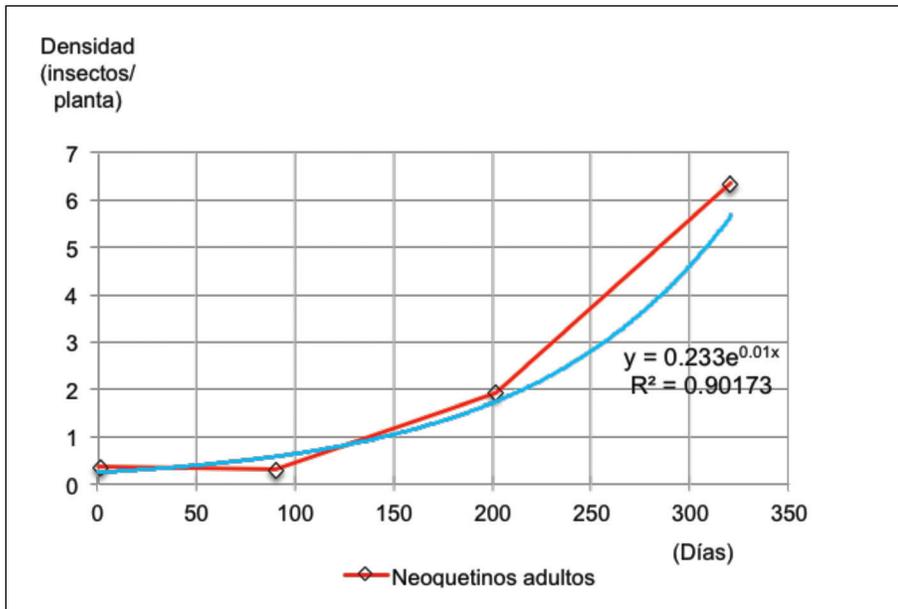
Gráfica 5. Desarrollo de insectos adultos. Parcela experimental del dique Batamote.

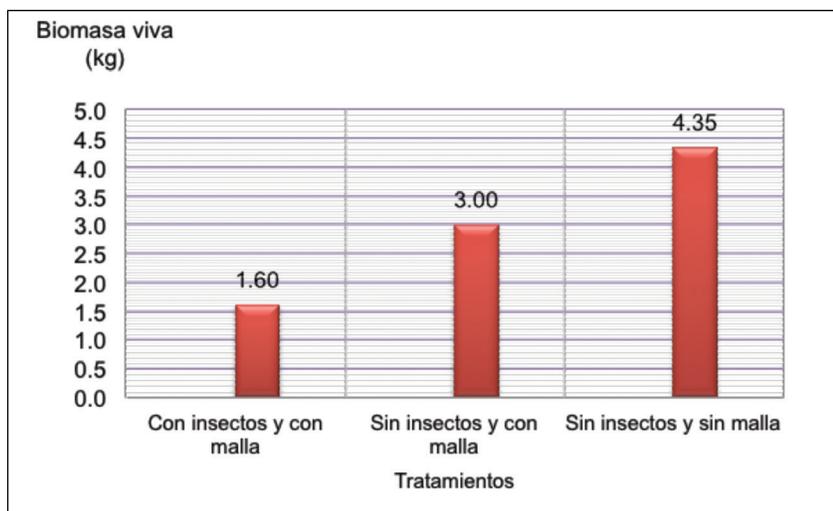
Gráfica 6. Biomasa viva residual del lirio a los 320 días.

A los 323 días de establecida la parcela, la densidad de neoquetinos adultos llegó a 6.33/lirio causando ya un daño irreversible. El lirio de la parcela experimental estaba diezmado, y a pesar de que aún conservaba cierta materia viva, estaba en proceso de degradación total. El resultado experimental obtenido fue concluyente. El neoquetino sí es un agente de control eficiente de lirio acuático para las condiciones imperantes en el DR 010 Culiacán Humaya. La Fotografía 16 recrea la parcela testigo (sin insectos) y la experimental (con insectos), al final del experimento.

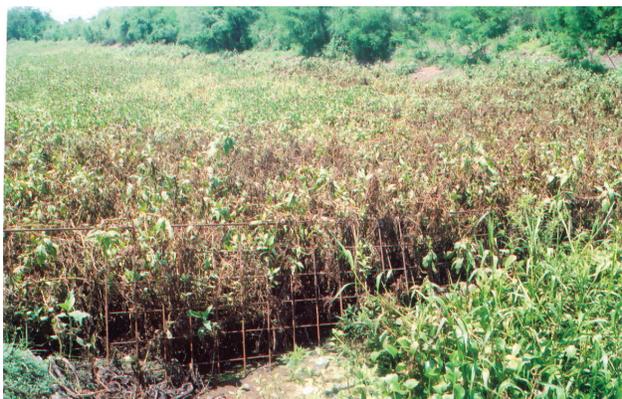
Fotografía 23. Red de confinamiento a la salida del dique.

La estrategia para la conservación y operación de los módulos de riego que se practicaba hasta ese momento consistía en contener el lirio con retenidas, redes que atraviesan el canal, para reducir el taponamiento de las estructuras de control en el canal principal (Fotografía 23). Si bien estas redes evitaron el problema, la estrategia funcionó sólo al inicio. Después, con el tiempo, se incrementó el problema al ocasionar el acumulamiento severo de la infestación de lirio en los propios diques.

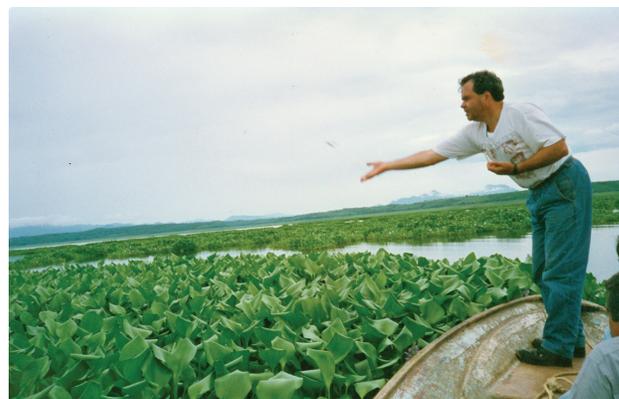
Fotografía 24. Liberaciones abiertas.

En cada sitio, los neoquetinos se liberaron al “voleo” sobre superficies establecidas de lirio acuático; en otros casos, para asegurar su protección, los organismos se depositaron dentro de las brácteas de plantas individuales de esta maleza, arrojándose éstas hacia los tapetes constituidos por la maleza (Fotografía 24). Por lo regular, en cada evento se liberaron entre 500 y 1,500 organismos.

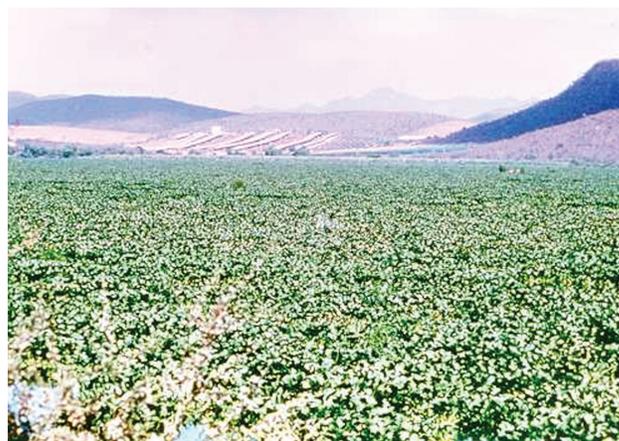
Fotografía 25. Dique Batamote, hasta 1993

Al inicio de las liberaciones de insectos, el dique Batamote tenía un espejo de agua de 120 ha con una superficie infestada de lirio de 114 ha; es decir, 95%, como lo muestra la Fotografía 25. Existían, en promedio, 29.2 plantas/m² y una densidad de 40.8 kg/m². Una planta de lirio promedio pesaba 1.4 kg. Los registros del crecimiento y evolución del

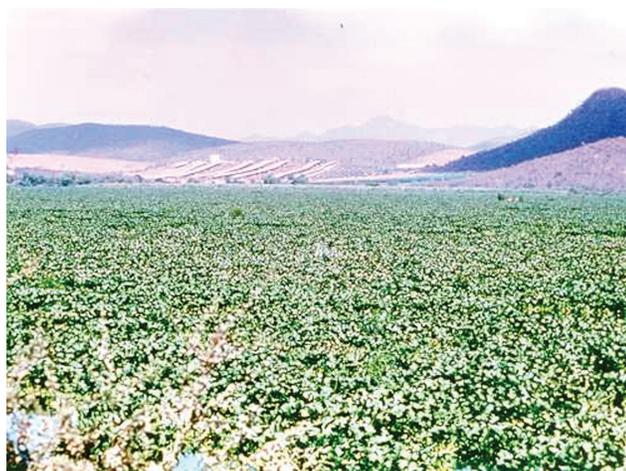
Fotografía 26. Antes de la liberación.

Así, en tres años y un mes, los neoquetinos eliminaron 111 ha de lirio (32 millones de lirios con un peso 46,000 toneladas), y el lirio, que al inicio ocupaba el 90% del espejo de agua, se redujo a sólo 2%, como lo muestran imágenes del dique Batamote en las Fotografía 26 y Fotografía 27.

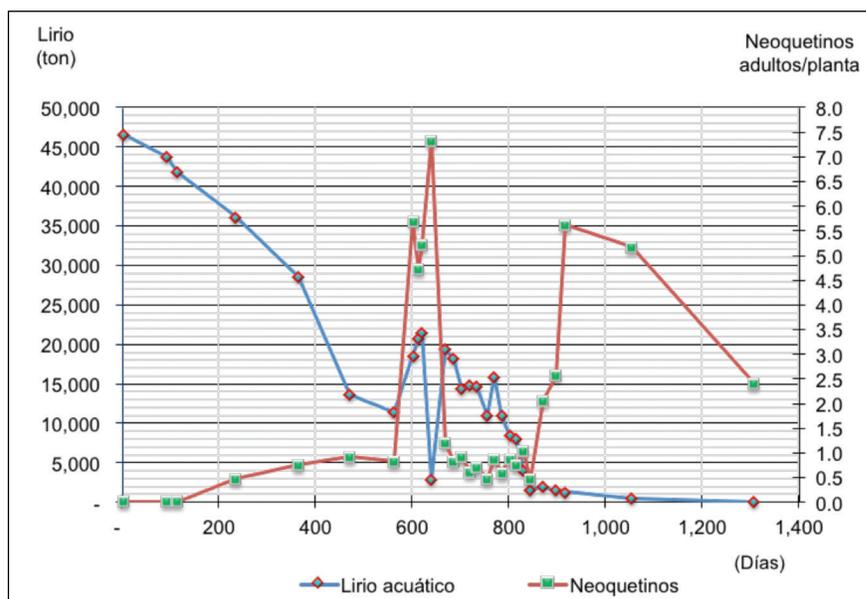
Gráfica 7. Reducción del lirio por los neoquetinos. Dique Batamote.

En el segundo año, es decir, a los 731 días, la densidad del insecto se incrementó a 7.3 adultos, 1.7 larvas y 1.4 pupas/planta. En ese momento se tenía una población de 293,825,000 neoquetinos adultos; su efecto era notorio al haberse eliminado 26.5 ha de lirio. La planta redujo su número de hojas de 10 a 6.3/planta y, si bien aumentó de 29.2 a 48 plantas/m², disminuyó de 40.8 a 31.2 kg/m². El peso promedio se redujo a 0.70 kg/planta, que representa el 50% de la planta inicial. El deterioro de la planta era ya muy evidente; las marcas de las mordeduras de los insectos en el haz de la hoja eran de 169.6 marcas/hoja. Los tallos estaban afectados por la larva y la planta en general presentaba un proceso de decaimiento, ya que de las 46,603 toneladas iniciales, quedaban 28,140; es decir, se redujo un 40% la biomasa total del lirio (Gráfica 7).

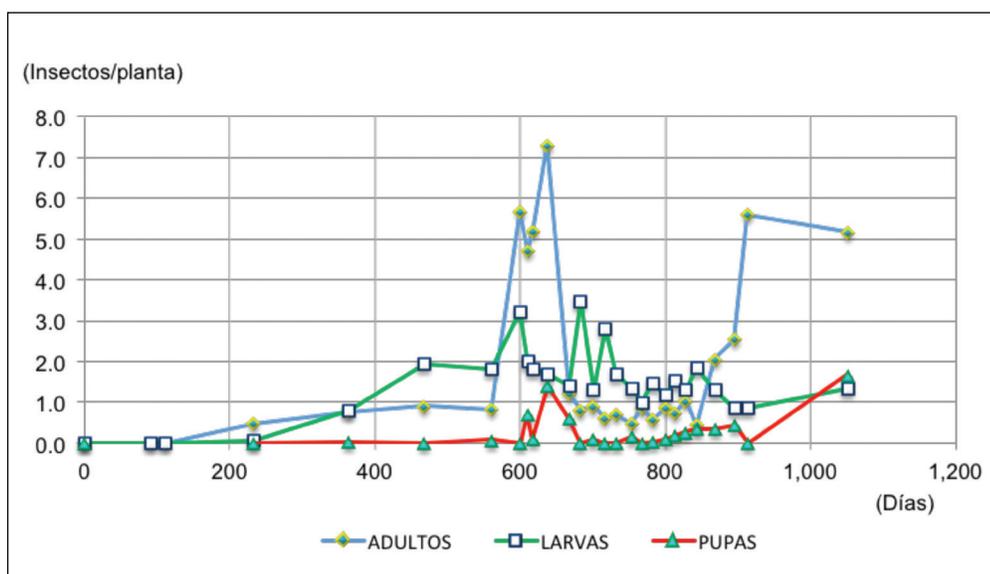
Gráfica 8. Evolución del crecimiento de los neoquetinos. Dique Batamote.

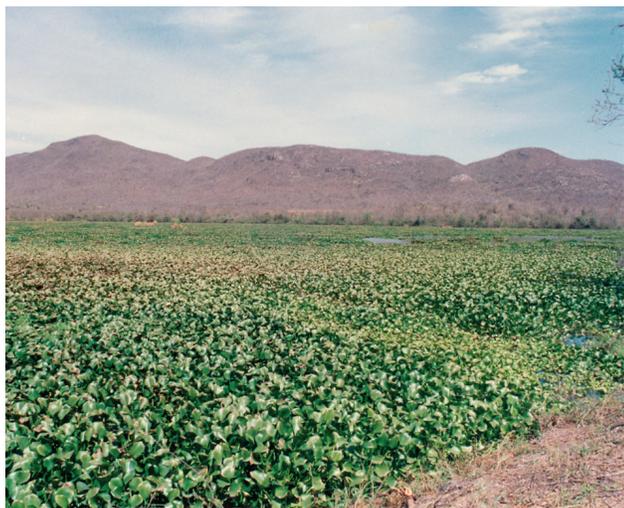
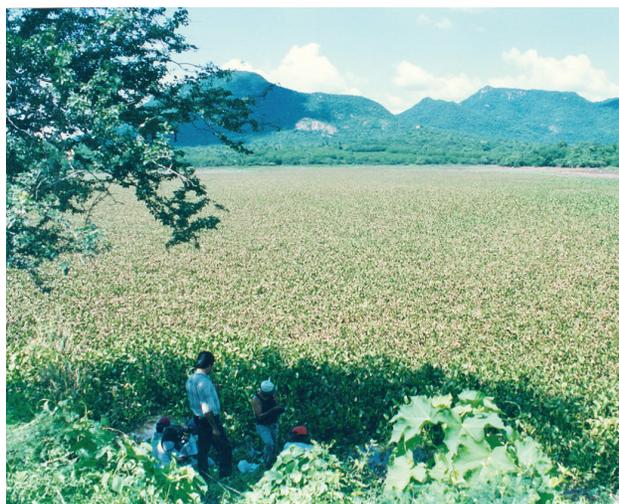
Fotografía 28. Infestación del dique Hilda.

infestación absoluta de toda su superficie, como lo muestra la Fotografía 28 (en promedio, había 50.5 plantas/m² y una densidad de 60.6 kg/m²). Una planta de lirio promedio pesaba 1.2 kg (Cuadro 16 y Cuadro 17).

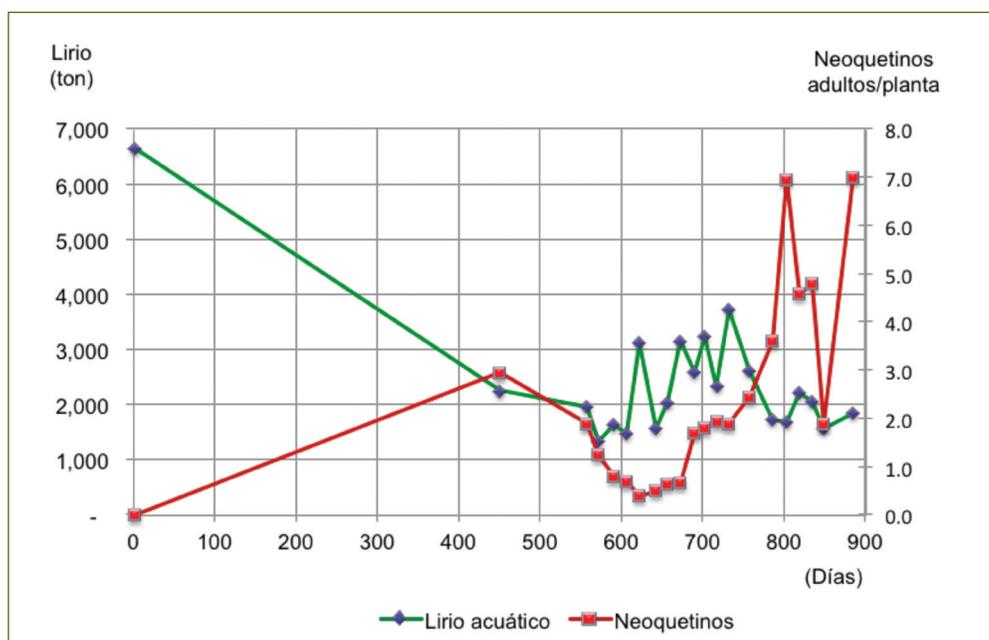
Gráfica 9. Reducción del lirio por los neoquetinos. Dique Hilda.

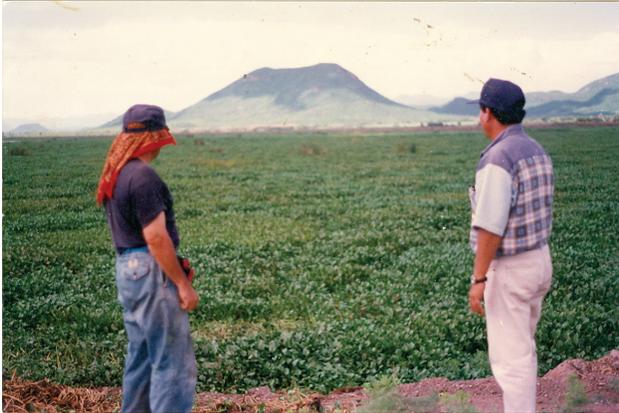
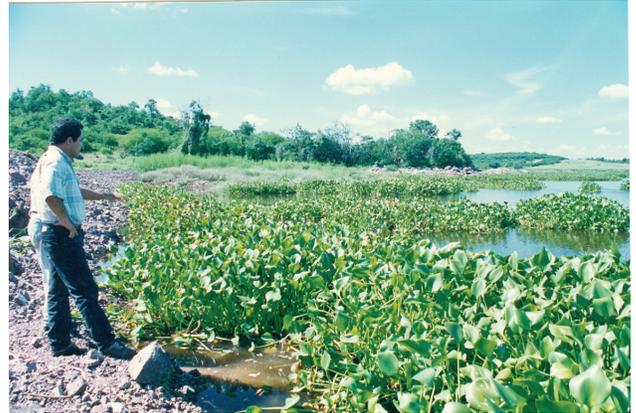
Fotografía 30. Panorama del dique Mariquita antes del programa (1993).

lo que su desarrollo se analiza por separado. El embalse tiene una superficie de 450 ha, y antes de liberar a los insectos presentaba una infestación de 353 ha de lirio, que representaba el 78.44%; una densidad de 15.63 kg/m² y una biomasa total de 55,174 toneladas. Existían 38.13 plantas/m²; es decir, había 134.5 millones de plantas de lirio (Fotografía 30).

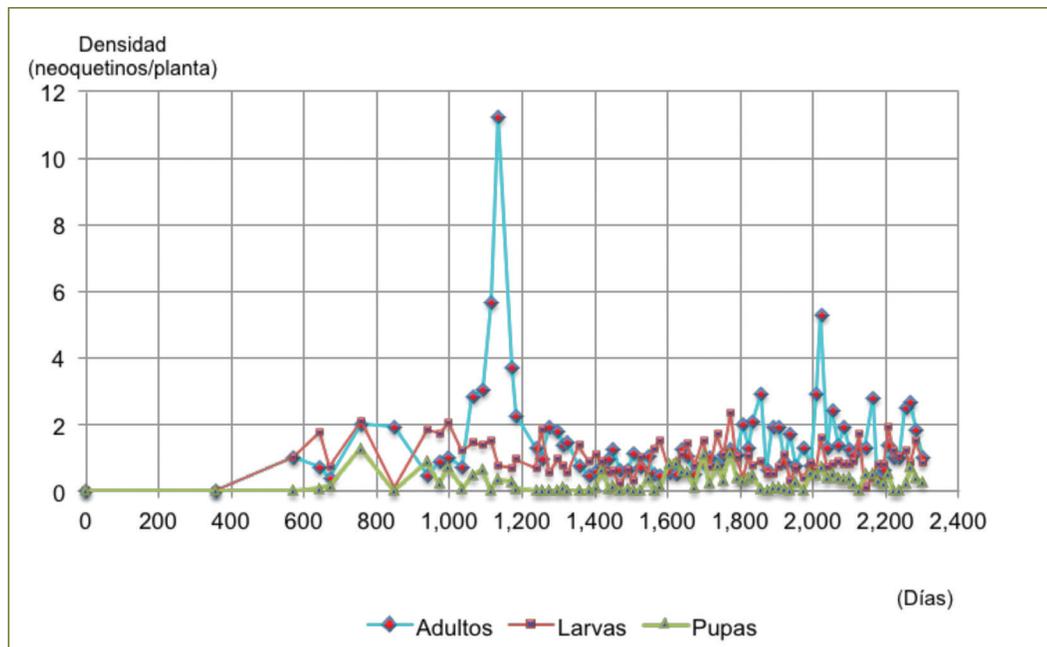
Gráfica 10. Evolución del crecimiento de los neoquetinos. Dique Mariquita.

La segunda liberación de insectos, analizada en el presente, se considera que fue innecesaria porque los neoquetinos estaban presentes en todo el dique. A los 672 días, un año diez meses después de la liberación de los insectos, se registraron 1.27 neoquetinos/planta (se incluyeron todos sus estadios 0.4 adulto, 0.73 larvas y 0 pupas). En ese momento ya se manifestaba claramente un efecto de control en el lirio con las 41 marcas de la mordedura del neoquetino en la tercera hoja, posibilitando la entrada de hongos y virus. El daño

que se causó a la planta provocó que poco a poco fuera disminuyendo la población. El día 1,064, es decir, a dos años y 11 meses, se registraron 70 ha, que representaban sólo el 15.6% del cuerpo de agua, y la mayor población de insectos adultos, que fue de 146 millones. En el día 1,115; es decir, 50 días después, se registró la presencia de la mayor densidad registrada: 11.23 insectos adultos/planta, 0.77 larvas y 0.33 pupas/lirio, dando una densidad total de 12.33 insectos/planta. La infestación de lirio continuó disminuyendo, aunque en un periodo

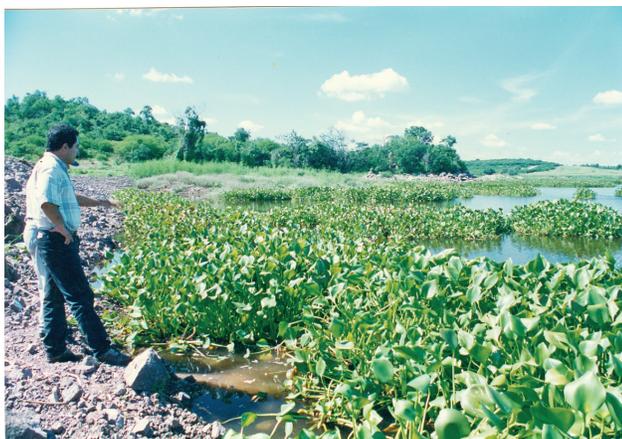
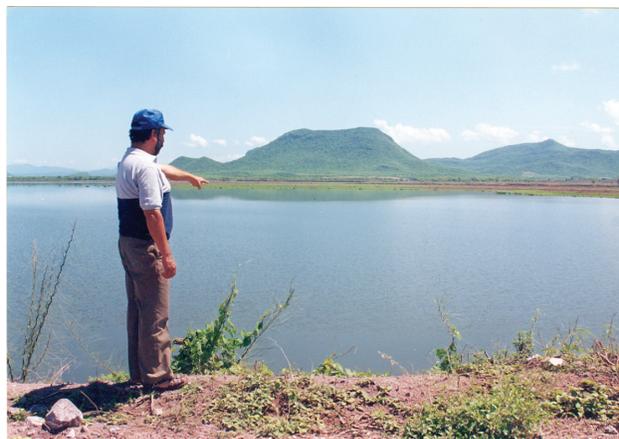
Fotografía 31. Antes (1993) y después (1997) del control biológico. Dique Mariquita.

plantas de lirio con un peso de 102,687 toneladas. La Gráfica 10 muestra la evolución del crecimiento de los insectos en sus tres estadios en el dique Mariquita; la Fotografía 31 ilustra la imagen del dique Mariquita en 1993 y cuatro años después; y los cuadros 18 y 19 indican los registros numéricos.

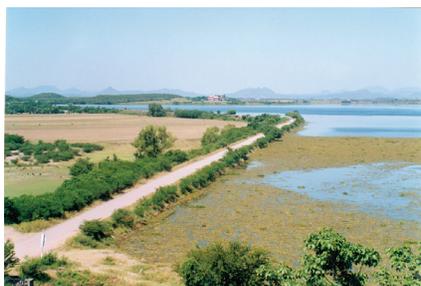
Fotografía 32. Lirio triturado.

A partir de 2001 no hubo recursos económicos para continuar con el programa por parte de la Conagua. Desafortunadamente, coincidió con un repunte de lirio un tanto extraño que ya no fue evaluado por el IMTA. El distrito y la Conagua, a través de personal de Agua Limpia, promovió y financió la trituración del lirio con equipo de trituración (“Retador” de la empresa Sore), y sus resultados fueron evidentes y contundentes. Redujeron la biomasa del lirio en un lapso breve, como era de esperarse, pero desafortunadamente también redujeron la población de los insectos que mantenían un control biológico (Fotografía 32, Fotografía 33 y Fotografía 34).

Este control mecánico autorizado por el distrito, afectó negativamente el control biológico puesto en marcha, y ya no permitió obtener la dinámica de población de los insectos que se esperaba obtener, tal como estaba sucediendo en los demás cuerpos de agua. No benefició al control biológico la reducción del lirio a través de este procedimiento. La Fotografía 35 muestra un panorama del dique Mariquita con las plantas de lirio trituradas y en proceso de hundimiento

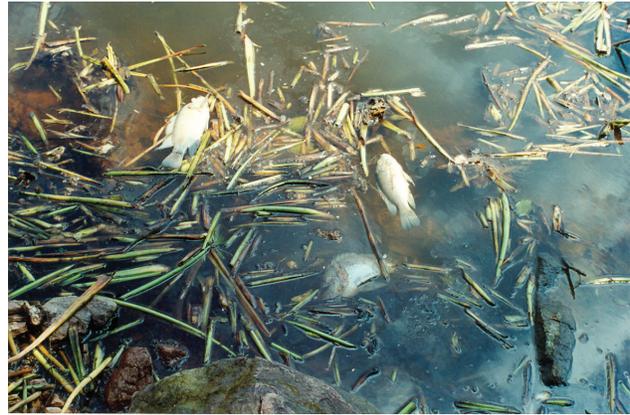
Fotografía 36. Peces muertos.

y descomposición, que conlleva también a la muerte de una buena cantidad de peces por falta de oxígeno. La Fotografía 36 ilustra peces muertos junto a lirio triturado.

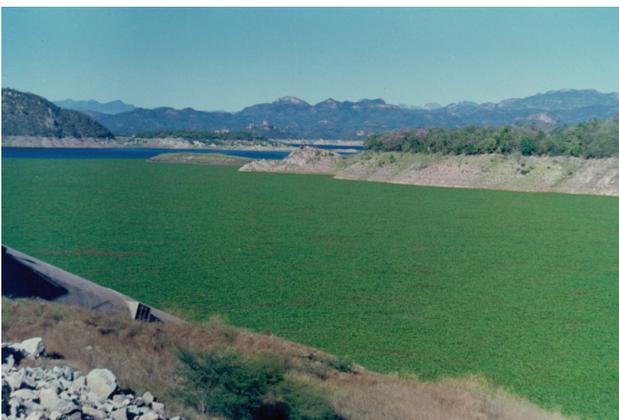
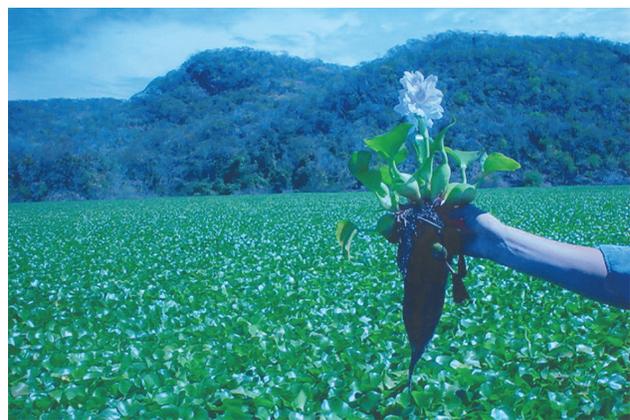
Fotografía 37. Problema del lirio antes del programa. Presa Adolfo López Matos.

insectos presentaba una infestación de alrededor 1,300 ha; es decir, del 12.9%, la cual, en promedio, ha prevalecido por más de una década. La proporción es baja si se contempla todo el cuerpo de agua, pero es muy importante por lo dañina, dado que se acumula en la cortina donde se ubica el bombeo y en las playitas que forman los desembarques de las lanchas de pescadores. Bajo esas condiciones, resulta sumamente difícil dedicarse a la pesca, de la que se sostiene una parte importante de la población aledaña. Asimismo, dificulta la operación y distribución del agua al distrito de riego y la generación de energía que de allí se alimenta (Fotografía 37).

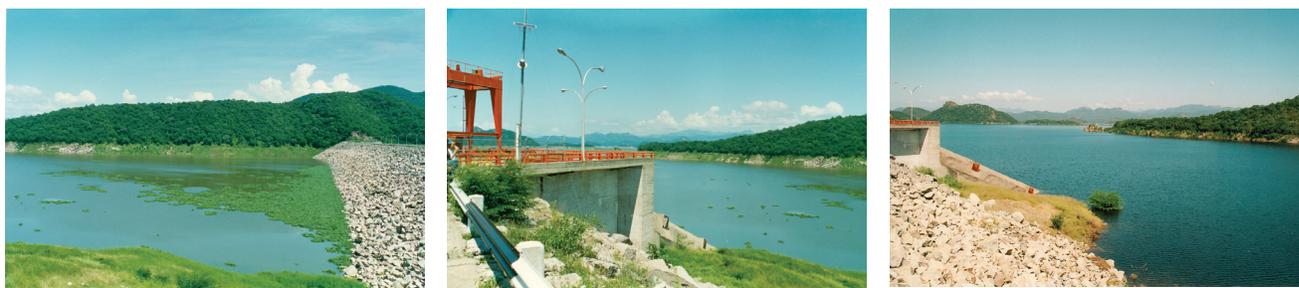
Fotografía 38. Control biológico del lirio. Presa Adolfo López Mateos (1998).

Así, a los casi tres años, la población de neoquetinos ya había eliminado 591.2 millones de planta con un peso de 229,760 toneladas. Este resultado fue por demás sorprendente (Fotografía 38).

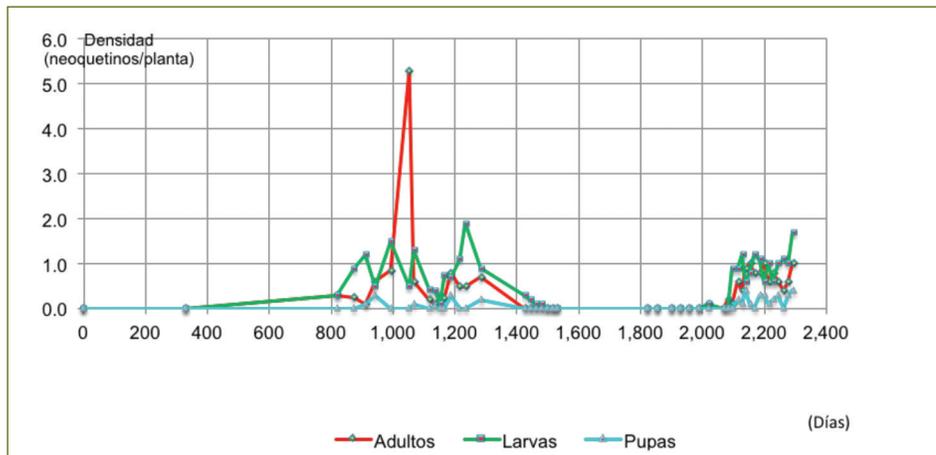
Gráfica 11. Crecimiento de los neoquetinos. Presa Adolfo López Mateos.

La Gráfica 11 muestra que en la mayoría de los muestreos posteriores al registro de mayor densidad de insectos por lirio, la densidad encontrada fue nula o menor de dos insectos/lirio, lo cual no concuerda con lo observado en los diques. Lo anterior puede significar que los muestreos no fueron realizados correctamente o que los sitios de muestreos fueron muy inestables respecto a la población presente; es decir, que el lirio muestreado siempre tuvo poblaciones muy diferentes debido a los constantes movimientos y flujos del agua, y no se lograron muestreos acertados.

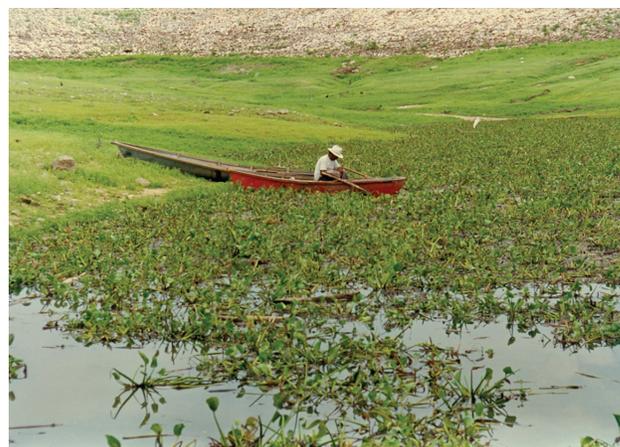
Fotografía 39. Problemática de lirio hasta 1996. Presa Sanalona.

El área de embalse a nivel operación de esta presa es de 4,693.1 ha. Al inicio de las liberaciones de insectos presentaba una infestación de alrededor de 700 ha, que significaba el 14.95%, y es el promedio que había prevalecido en años anteriores. La proporción es muy alta y dañina porque se acumula en la cortina donde se ubica el bombeo y en las playitas que forman los desembarques de las lanchas de los pescadores (Fotografía 39). En esas condiciones es sumamente difícil dedicarse a la pesca, la cual es fundamental para una parte significativa de la población aledaña, además de las dificultades que implica para la operación y distribución del agua al distrito de riego y para la generación de energía eléctrica que de allí se alimenta.

En 1995, al iniciar la liberación de insectos, existían en promedio 70 plantas/m² con un peso de 33.5 kg. Una planta de lirio promedio pesaba 0.479 kg. Así, había 490 millones de lirios con un peso de 235,060.0 toneladas, como lo destaca el Cuadro 22, en el que se observa que los primeros registros de la presencia de insectos se obtuvieron a los 819 días de haberlos liberado.

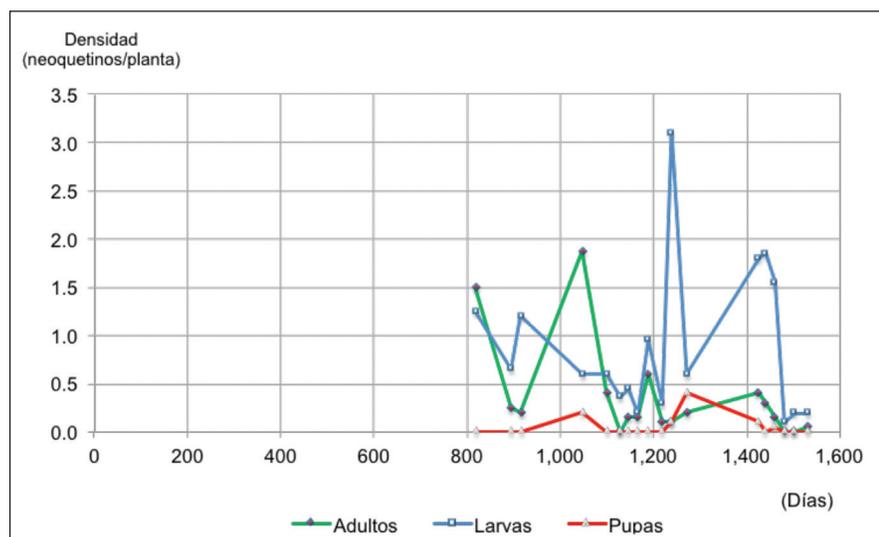
Gráfica 12. Crecimiento de los neoquetinos en la Presa Sanalona.

A los 1,128 días, a pesar de que no se registraban insectos adultos, sólo restaban 30 ha

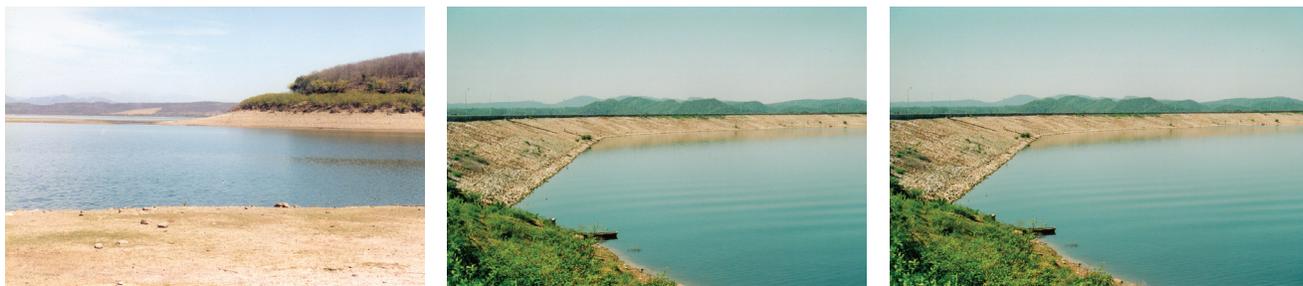
Fotografía 40. Control biológico del lirio. Presa Sanalona (1998).

que representan 17.9 millones de plantas con 9 mil toneladas. A poco más de tres años ya se habían eliminado 670 ha de lirio; es decir, 472 millones de plantas con un peso de 226 mil toneladas. A los cuatro años, el lirio seguía completamente controlado. Se apreciaban con maleza acuática escasas 5 ha en todo el cuerpo de agua, poco menos de dos millones de plantas con sólo 1,000 toneladas de peso total. La Fotografía 40 muestra imágenes la presa Sanalona libre de lirio .

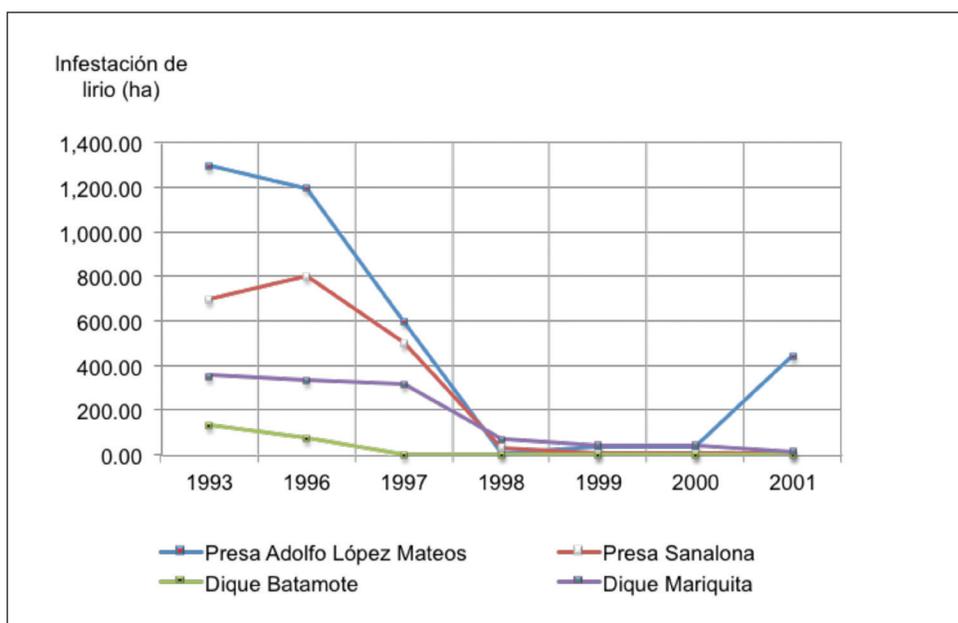
Gráfica 13. Abatimiento del lirio. Grandes cuerpos de agua del sistema.

Hasta el 2000, en que se ejecutó formalmente el programa de control biológico en el DR010 por parte del IMTA, se mantuvo un completo control del lirio acuático. Prácticamente todos los cuerpos de agua del sistema Culiacán-Humaya estuvieron libres del problema de lirio. Esto se registró, incluso, hasta 2001 (Fotografía 41 a Fotografía 44).

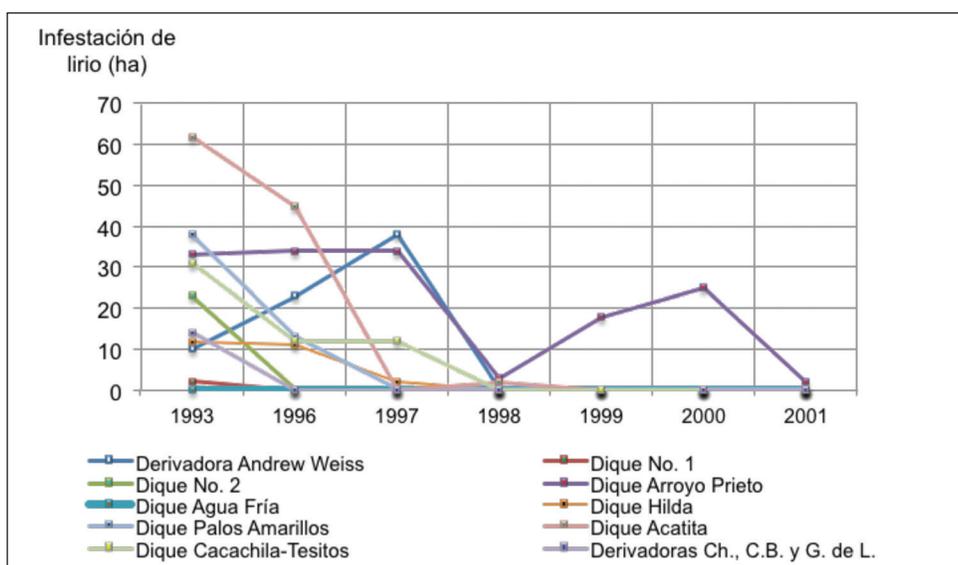
Gráfica 13. Abatimiento del lirio. Pequeños cuerpos de agua del sistema.

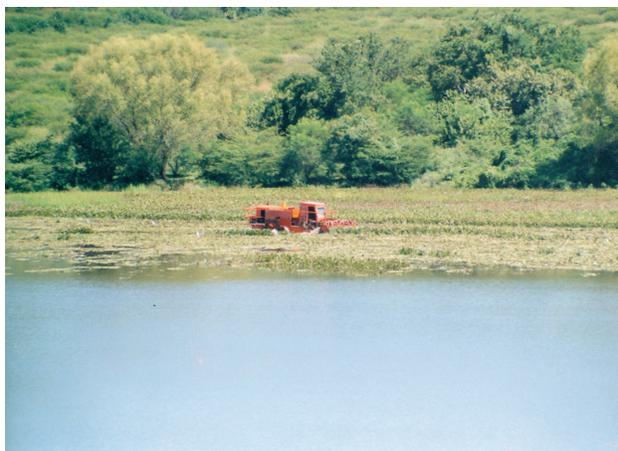
Fotografía 45. Trituración de lirio.

Así, en el mes de agosto de 2001 entraron las máquinas trituradoras conocidas como "Retador", con la finalidad de acelerar la limpieza. Eliminaron el lirio y despejaron rápidamente el cuerpo de agua, pero simultáneamente devastaron la población de neoquetinos que estaba cumpliendo su labor de agente de control (Fotografía 45 a Fotografía 48).
