Control biológico del lirio acuático en México: primera experiencia exitosa con neoquetinos en distritos de riego volumen I

Distrito de Riego 010 Culiacán-Humaya, Sinaloa

Coordinación de Riego y Drenaje

Diciembre de 2013.

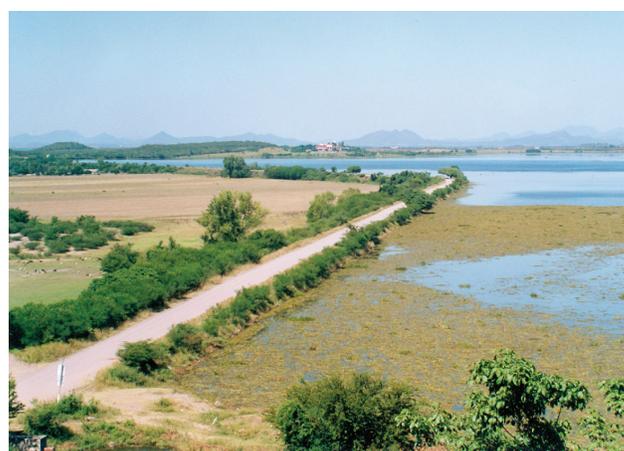
Fotografía 46. Restos de lirio acuático.

Así, en el mes de agosto de 2001 entraron las máquinas trituradoras conocidas como "Retador", con la finalidad de acelerar la limpieza. Eliminaron el lirio y despejaron rápidamente el cuerpo de agua, pero simultáneamente devastaron la población de neoquetinos que estaba cumpliendo su labor de agente de control (Fotografía 45 a Fotografía 48).

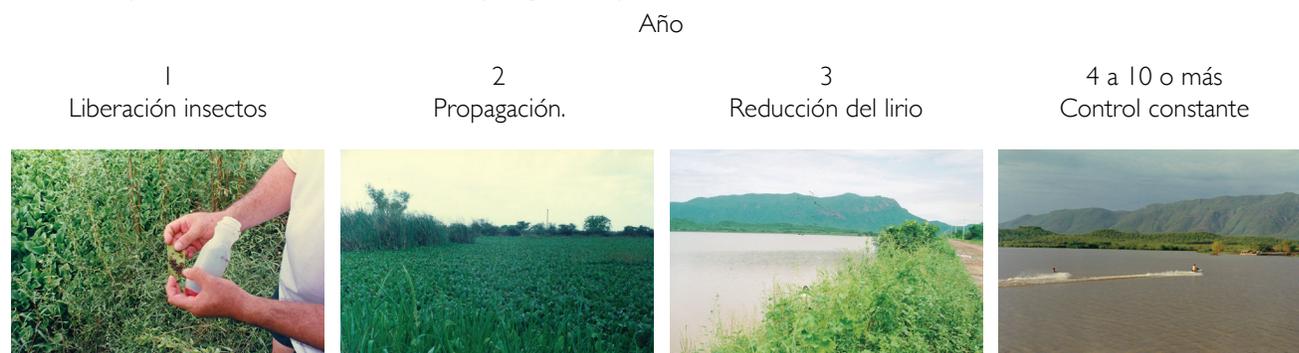
Fotografía 52. Secuencia del proceso de control biológico.

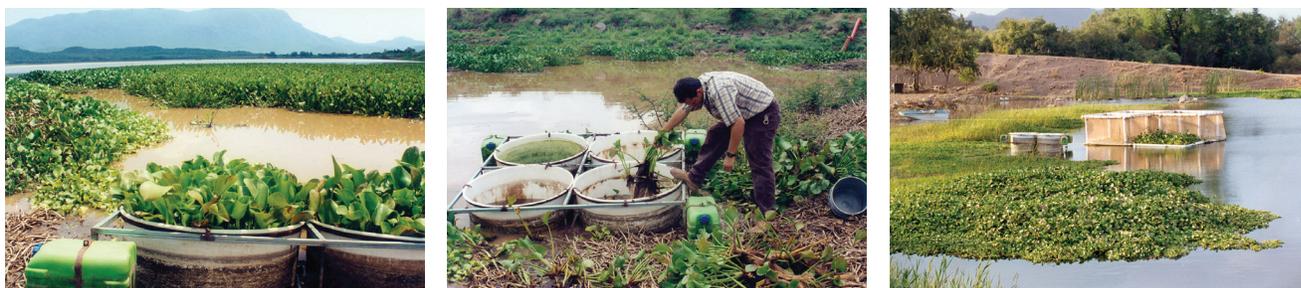
Fotografía 53. Evaluación de la evapotranspiración.

Para verificar experimentalmente cuánta agua transpiran las plantas de lirio acuático, se llevó a cabo un experimento en el dique Batamote, perteneciente al Sistema Humaya. Se construyó una estructura flotante de 0.6221 m², sobre ésta se colocaron cuatro unidades experimental (tinajas) de 89 cm de profundidad. A las cuatro tinajas se les agregó una lámina de 50 cm de agua. A tres de éstas se les introdujeron, en promedio, cuatro kg de lirio acuático sano (sin daño de neoquetinos).

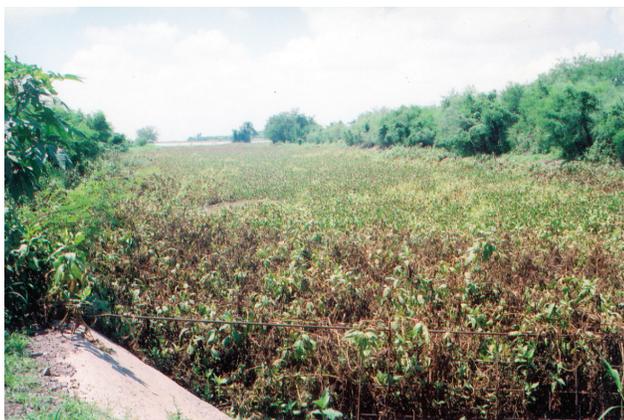
Fotografía 54. El Lirio afecta la red de conducción

La presencia de lirio acuático en la infraestructura hidroagrícola (canales y drenes) de las zonas de riego, afecta negativamente su operación (Fotografía 54):

- Disminuye la capacidad de conducción, al ocupar área hidráulica en la sección de la infraestructura.
- Obstruye y dificulta la operación de las estructuras de regulación (represas) y entrega (tomas laterales, tomas granja, etc.).
- Imposibilita el uso de equipos portátiles de medición del agua (molinete, medidores ultrasónicos, etc.) o influye en la correcta

medición de equipos o estructuras fijas (dispositivos ultrasónicos, aforadores de garganta larga, etc.).

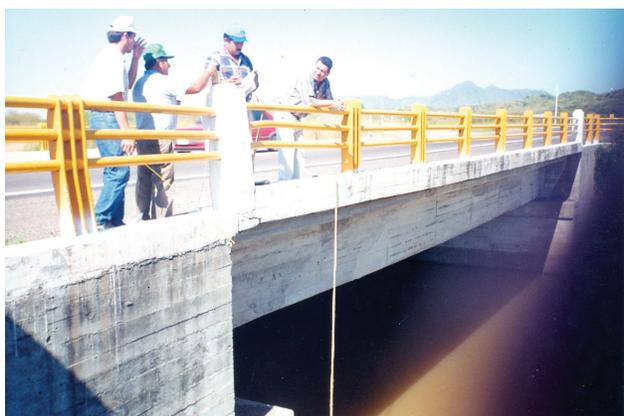
Fotografía 55. Aforo con molinete

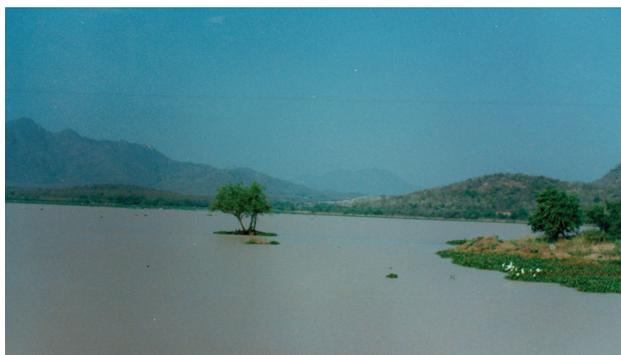
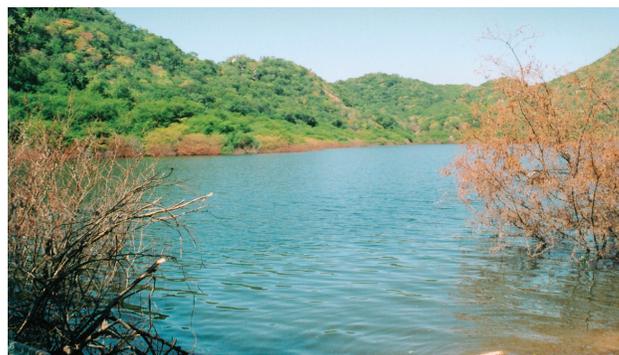
Fotografía 57. Embalses sin lirio favorecen la pesca. Diques Batamote y Mariquita.

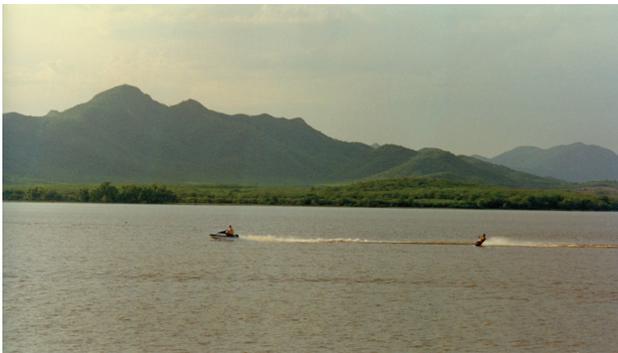
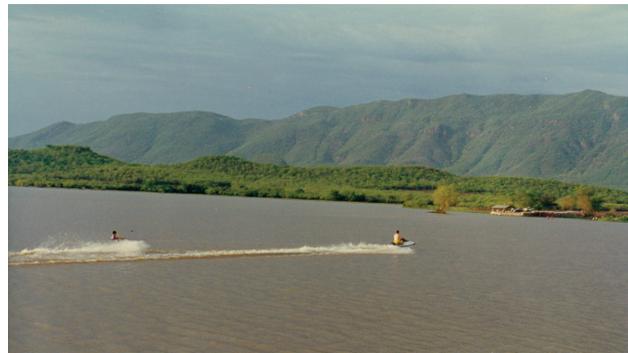
Fotografía 58. Práctica de esquí acuático en el dique Batamote.

La ausencia de lirio acuático ha permitido que los rayos solares estimulen la productividad primaria de los embalses, con el incremento consecuente de diversas especies dulceacuícolas, lo que beneficia directamente a las cooperativas pesqueras, pero también ofrece la opción de la actividad turística y de recreación, entre ellas, la pesca deportiva en algunos diques. También impulsa negocios, como el restaurante de la presa Sanalona. Después de haberse limpiado de lirio el dique Batamote, se estimularon los recorridos turísticos por el embalse y se establecieron algunos deportes acuáticos como lo ilustra la Fotografía 58.

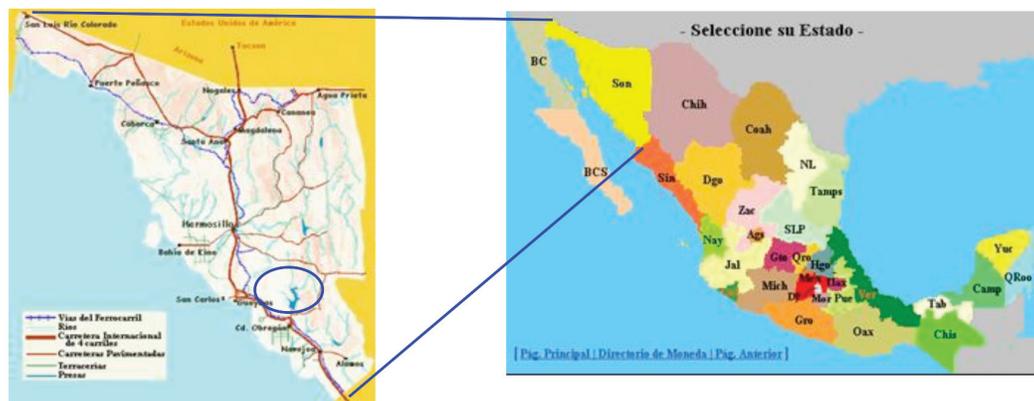
Figura 6. Localización del DR 018, Colonias Yaquis, Sonora.

El Distrito de Riego (DR) 018, Colonias Yaquis, se localiza en la planicie costera central del estado de Sonora. Domina una superficie de 25,000 ha y abarca un área regable de 22,457 ha y aprovecha la margen derecha del río Yaqui. Su zona de riego se localiza a los 23° 38' de latitud norte y a los 110° 17' de longitud oeste de Greenwich. Se sitúa a una altitud de 46.85 msnm (Figura 6).

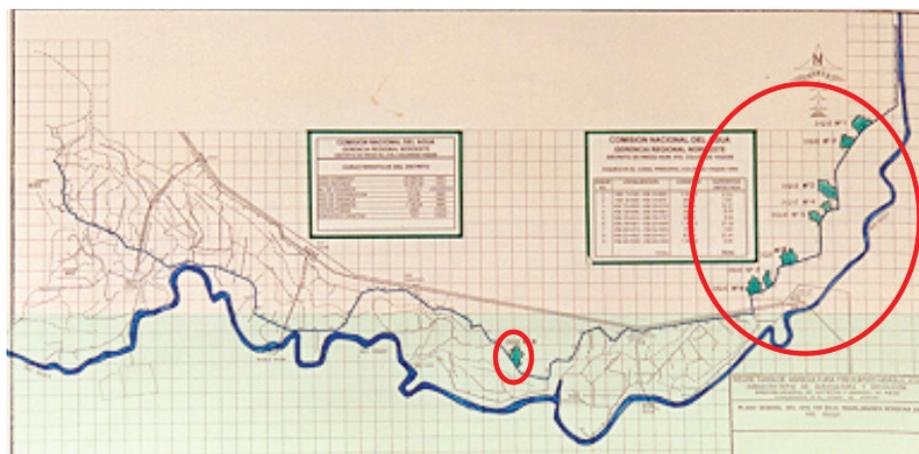
Figura 7. Distribución de los diques en el plano del DR 018.

A mediados de 1998, en el DR 018 se estimaba que la infestación era de 88.61 ha de lirio, distribuida básicamente en los ocho pequeños diques a lo largo del Canal Principal Colonias Yaquis. Esta información se detalla en el cuadro 28. De los ocho diques con infestación de lirio, cuatro tenían una infestación entre 20 y 25% de su espejo de agua, y los otros cuatro presentaban infestaciones alarmantes del 75 al 97 por ciento.

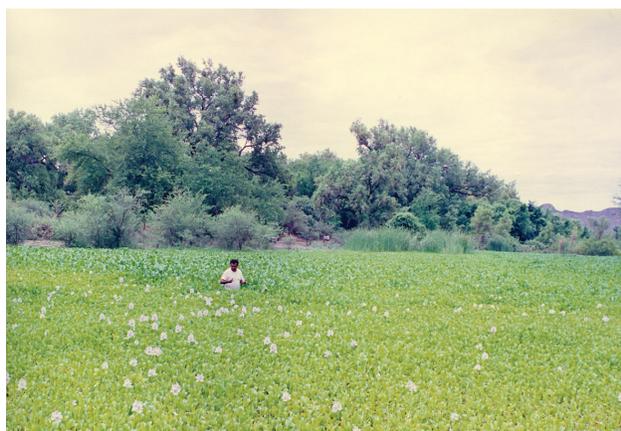
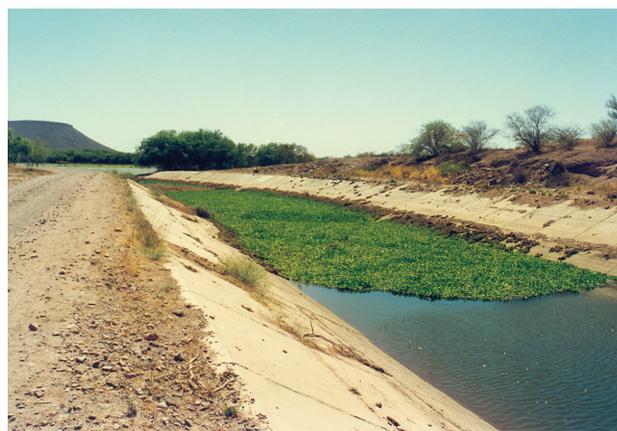
Fotografía 60. Infestación severa de lirio, DR 018 (1998).

El lirio acuático provocaba serios y frecuentes taponamientos en las estructuras de control del sistema de riego (represas, tomas, etcétera.); dificultaba la operación de las compuertas de servicio y la realización de los aforos para conocer el gasto. También obstruía sifones y, como consecuencia, se elevaba el tirante del canal. Esta situación provocaba derrames del líquido y, a veces, la ruptura de los bordos de los canales. La evapotranspiración de la maleza acuática ocasionaba, además, importantes pérdidas de volúmenes de agua. La Figura 7 muestra, con un croquis del área de influencia del DR 018, la ubicación de los diques; la Fotografía 60 señala un dique y un canal con infestaciones de lirio acuático.

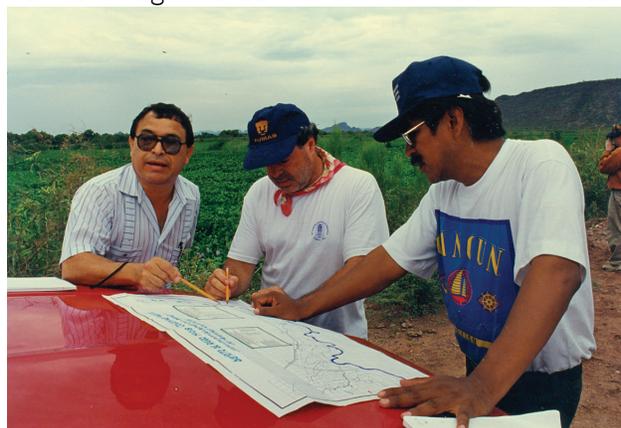
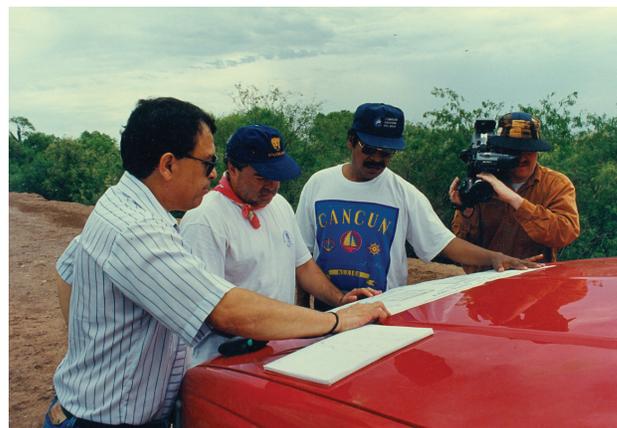
Fotografía 61. Recorrido inicial por el canal principal.

Se recorrieron los diversos embalses localizados en el canal principal y se planteó un diagnóstico inicial, así como la estrategia y acciones específicas pertinentes para la liberación de los agentes de control (Fotografía 61).

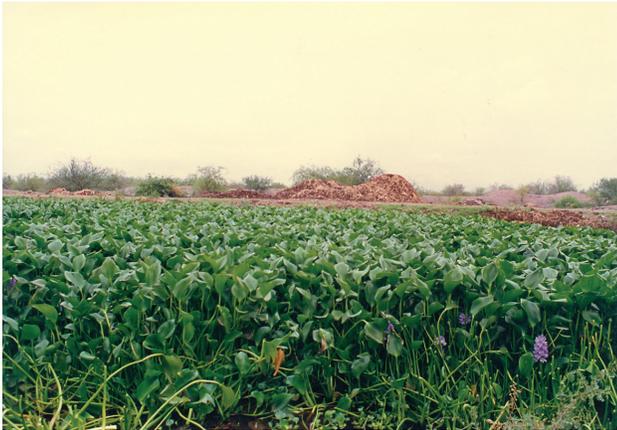
Fotografía 62. Infestación severa de lirio en los diques del Canal Principal

Se confirmó lo que ya se conocía desde hace más de dos años: la ausencia de agentes de control de lirio acuático realmente importantes, y el gran vigor de esta maleza cuando crece sin nada que se lo impida, como lo muestra la Fotografía 62.

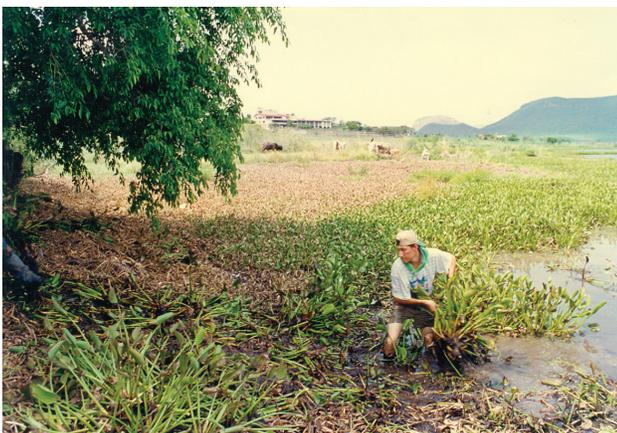
Fotografía 63. Colecta de insectos en el dique Mariquita (1998)

Para la obtención de insectos, se seleccionó el dique Mariquita perteneciente al sistema Humaya del DR 010 en Culiacán, Sin., porque en un sondeo previo se determinó que la densidad de insectos era elevada. En este sitio se extrajeron al azar numerosas plantas de lirio acuático, las cuales se desmenuzaron para extraer sólo los insectos adultos (Fotografía 63).

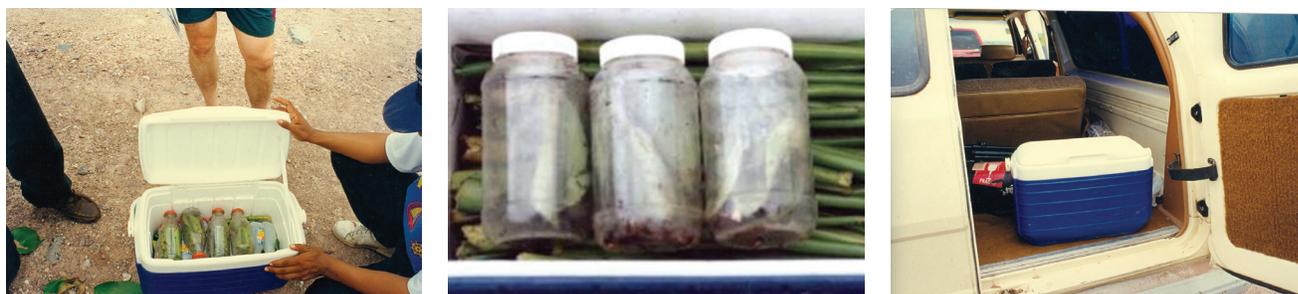
Fotografía 64. Empaque y traslado de neoquetinos en 1998

En total, se colectaron alrededor de 11,000 neoquetinos de ambas especies y sexos. Fueron empacados en frascos de plástico de 15 cm de alto por 6 cm de diámetro con orificios en su tapa. Los frascos se introdujeron en una hielera, a la que previamente se le había colocado en la parte inferior una “cama” de hielo, y sobre ésta, un “tapete” de hojas de lirio. Sobre los lirios se colocaron los frascos que, a su vez, fueron cubiertos con otro “tapete” compuesto por plantas de lirio (Fotografía 64).

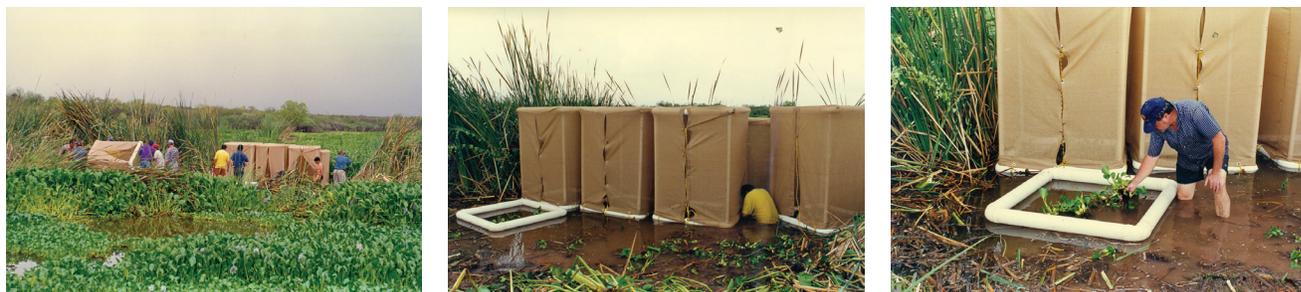
Fotografía 65. Instalación de parcelas demostrativas en 1998.

emplearon ocho parcelas de PVC; siete de ellas de 1 m por lado y 1.5 m de altura; la otra sólo incluyó una base del mismo material de 1m² (Fotografía 65). Las siete parcelas de estructura cúbica se cubrieron con malla sombra y se cerraron por medio de una cuerda colocada al frente de cada parcela; la octava parcela se mantuvo sin malla.

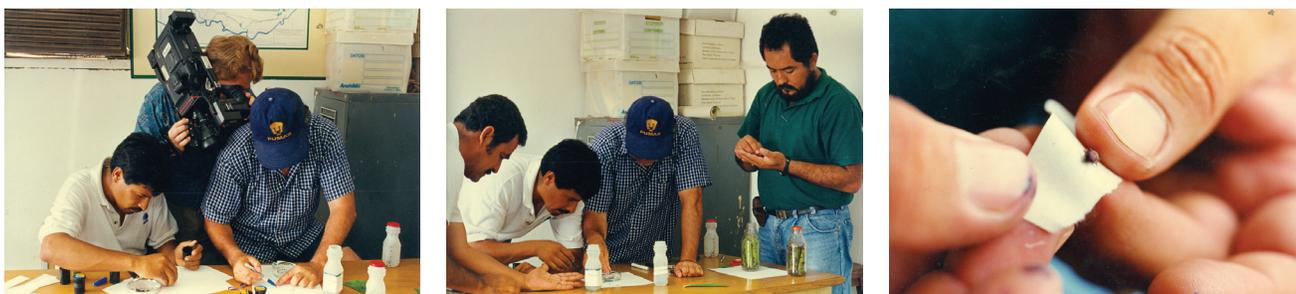
Fotografía 66. Identificación y marcaje de los neoquetinos

Antes de liberar los insectos en el interior de cada parcela, se procedió a separarlos por especie y sexo para tener la certeza de contar con organismos de características conocidas. También, la totalidad de los neoquetinos destinados a las parcelas fueron marcados en la parte posterior con tinta indeleble, con el fin de procurar la separación entre los progenitores (F1) y los hijos (Fotografía 66).

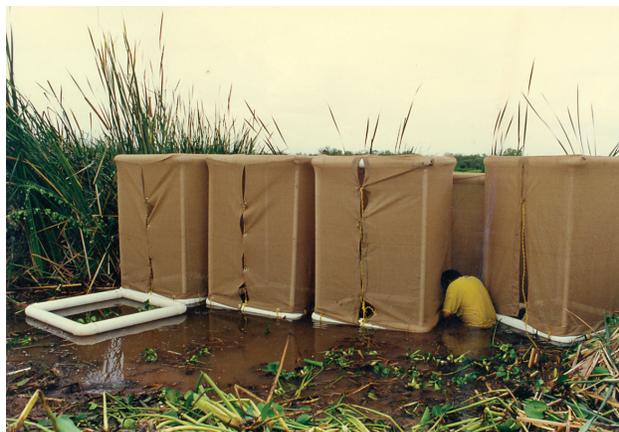
Fotografía 67. Parcelas experimental en el Dique 8.

La evolución de los neoquetinos dentro de las parcelas tuvo un comportamiento interesante y demostró, de manera global, la eficiencia de los neoquetinos como agentes de control de lirio acuático, independientemente de la especie empleada *Neochetina bruchi*, *Neochetina eichhorniae* o ambas, como se realizó en el diseño. La Fotografía 67 revela la distribución espacial de las parcelas en el dique 8.

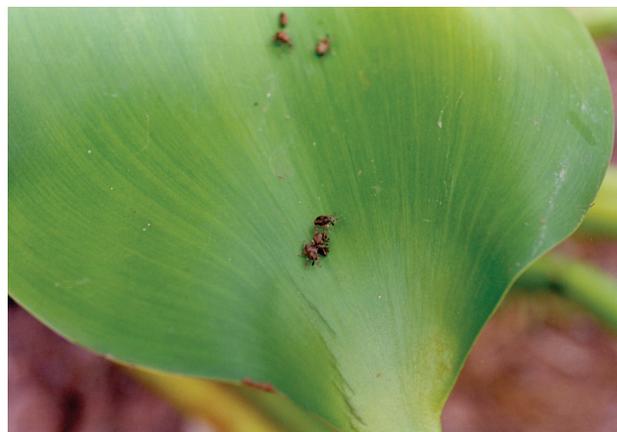
Fotografía 68. Lirio sano al inicio de la parcela

Desde el inicio y durante el tiempo que duró el experimento, se le dio un seguimiento a la población de lirio y de insectos, observando que al principio la planta estaba completamente sana y vigorosa (Fotografía 68).

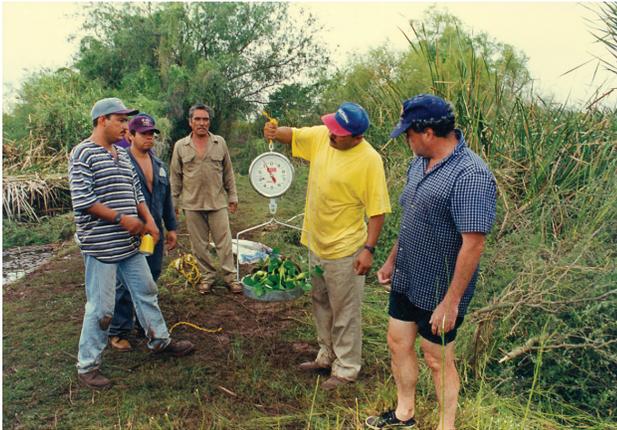
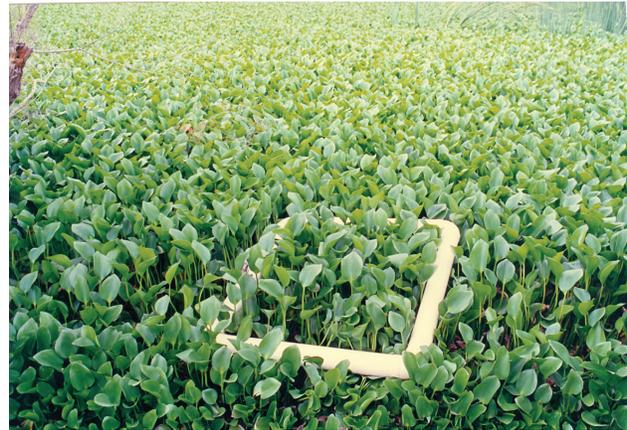
Fotografía 69. Muestras iniciales.

Asimismo, se realizaron los muestreos iniciales antes de liberar a los insectos, como se indica en la Fotografía 69.

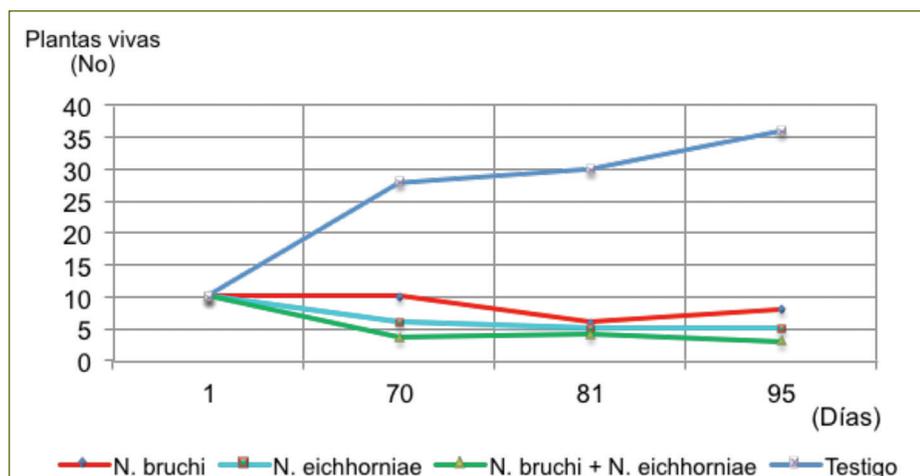
Gráfica 15. Comportamiento de la población de lirio en las diferentes parcelas.

La densidad inicial de 3.2 insectos/planta fue muy alta en comparación con la establecida en Sinaloa, que fue de 0.36, con el fin de reducir los tiempos de control, lo cual se logró desde los primeros setenta días. En contraste, en la parcela de Sinaloa, que se inició con una densidad muy

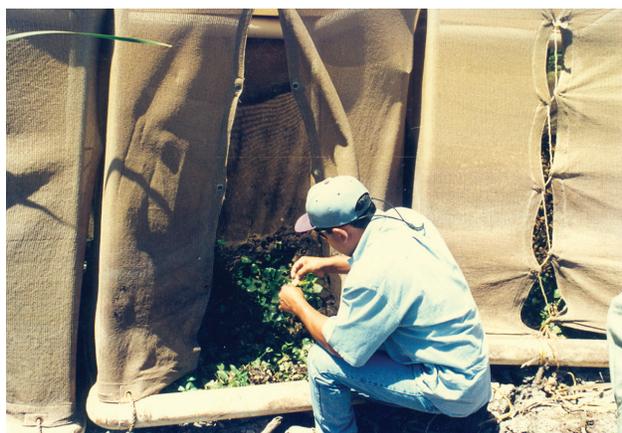
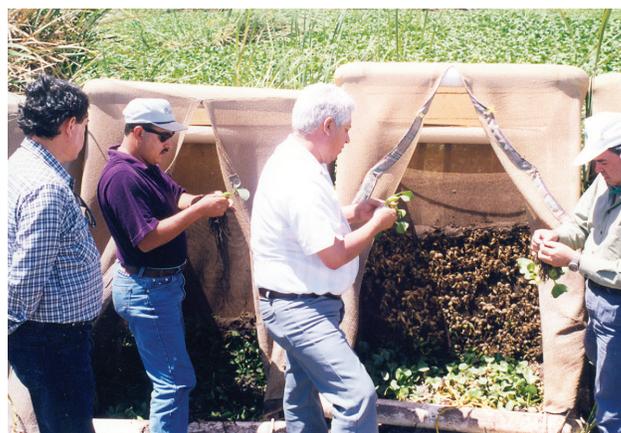
Fotografía 70. Muestras de lirios e insectos.

total de 6,500g (incremento del 30%). A los 81 y 95 días prácticamente se mantuvo el mismo comportamiento, que demuestra claramente la eficiencia de este agente de control (Gráfica 15 y Fotografía 70).

prácticamente inmediatos al frenar en su inicio el crecimiento de la población de lirio y al poco tiempo declinar el mismo (Fotografía 70).

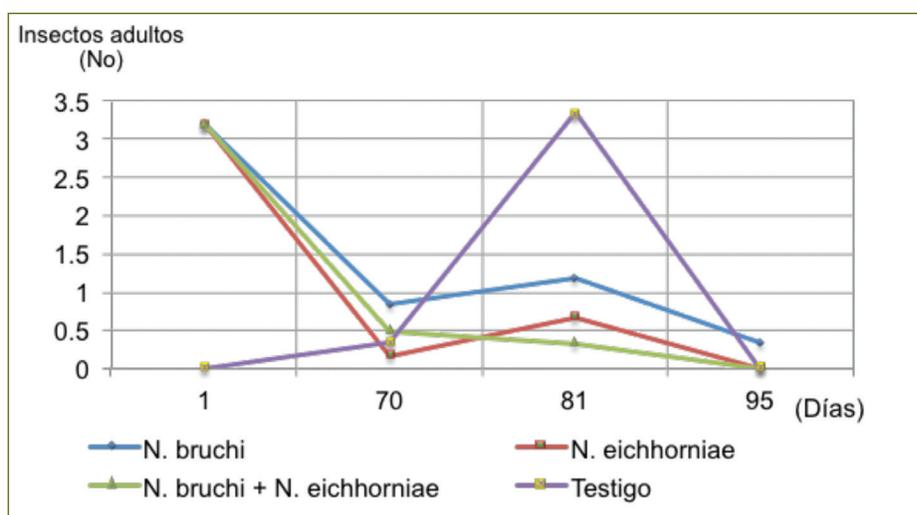
Gráfica 16. Densidad de neoquetinos adultos en las parcelas experimentales.

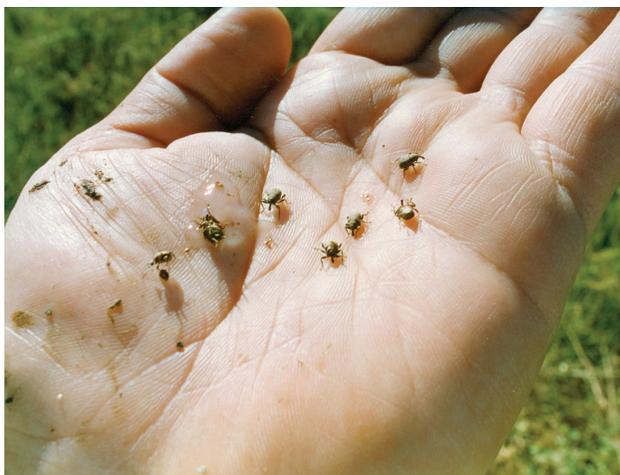
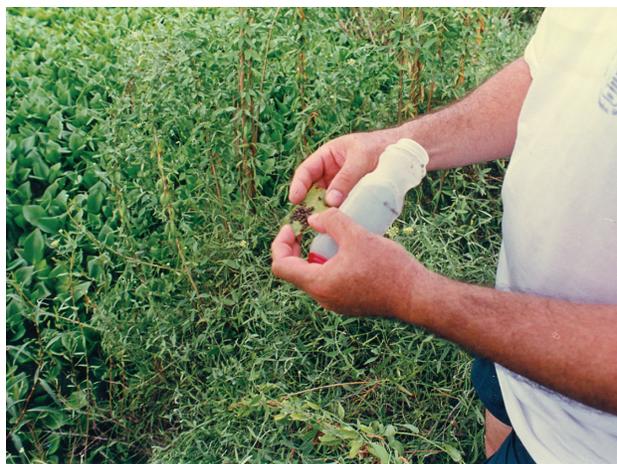
Fotografía 71. Extracción de insectos de sus recipientes.

Dada la exitosa experiencia en el DR 010, en paralelo a las parcelas demostrativas, desde el inicio en 1998 se planeó la liberación abierta en todos los cuerpos de agua afectados del distrito, con una población de más de quinientos insectos en cada uno. La población disponible de 9,649 neoquetinos permitió establecer dos o más puntos en la mitad de los embalses. La Fotografía 71 muestra la forma

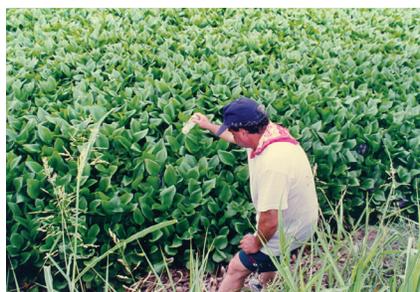
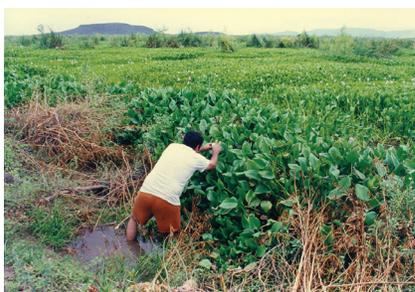
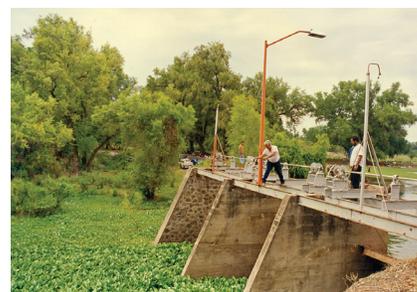
Fotografía 72. Liberación de insectos en diques y derivadoras.

Las liberaciones se realizaron de dos formas diferentes: en una de ellas simplemente se vaciaba el contenido del recipiente sobre las plantas del lirio; otra forma consistió en extraer una planta de lirio, abrir sus pecíolos y depositar en medio el contenido de un recipiente o sólo una parte. Después, la planta se lanzaba sobre los manchones de lirio en sitios más alejados (Fotografía 72).

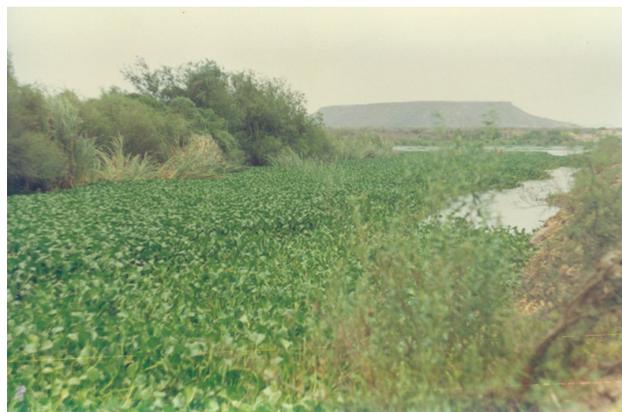
Fotografía 73. Infestación antes del programa.
Dique 8 (1998).

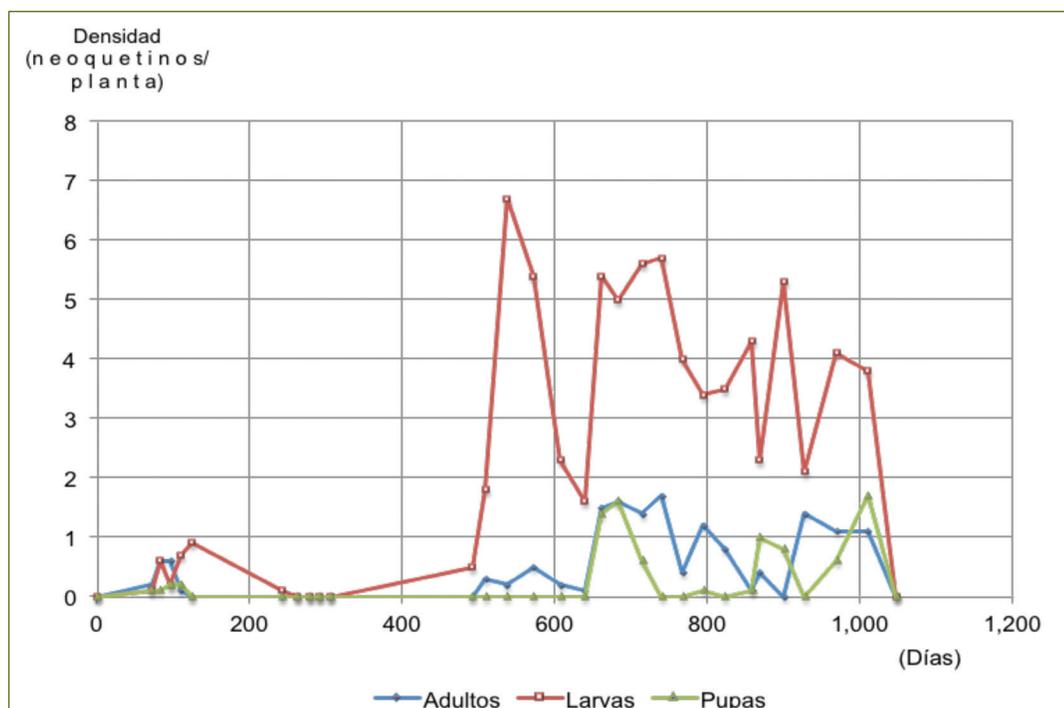
Gráfica 17. Crecimiento de los neoquetinos en el Dique 8.

Aunque ya no se continuó con los muestreos en los diques 3 y 7 debido a problemas por el ciclón *Isis*, su revisión periódica permitió observar

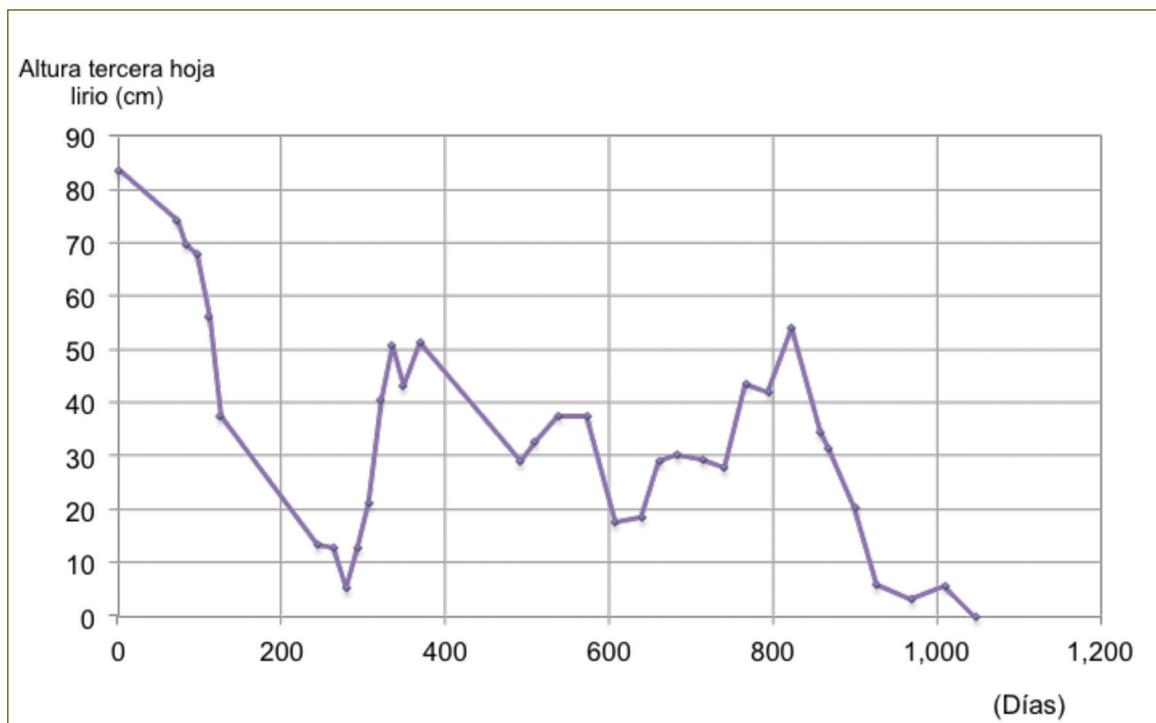
Gráfica 18. Decremento de la altura del lirio por ataque de neoquetinos. Dique 8.

De izquierda a derecha, la primera imagen corresponde a julio de 1998 y muestra el momento de la liberación de insectos. Se observan plantas de lirio sanas y de buen tamaño. La segunda es de 2000; destaca un lirio afectado y de talla pequeña por el daño de los neoquetinos; la tercera imagen, de 2001, manifiesta la invasión de otras plantas de características más terrestres ante la debilidad de un lirio acuático afectado. Por las mismas condiciones de falta de agua, en ciertos periodos tampoco se logra el desarrollo pleno del insecto y,

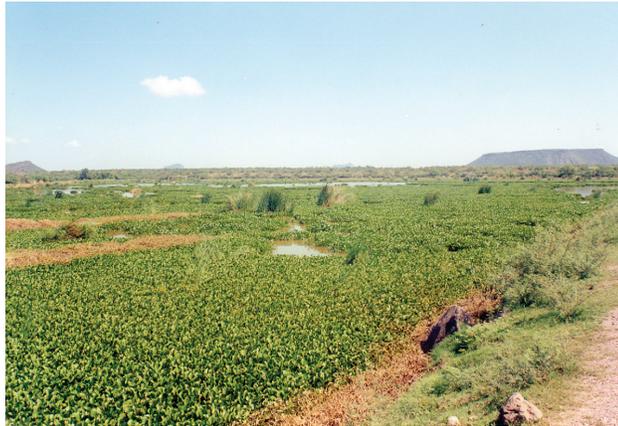
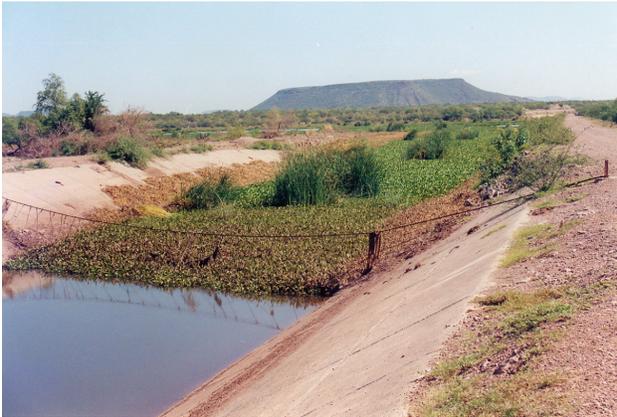
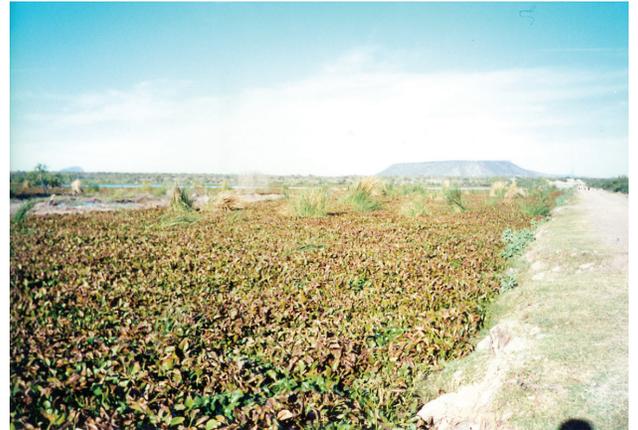
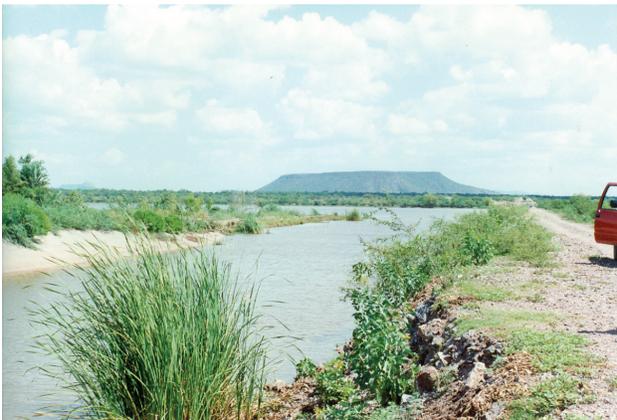
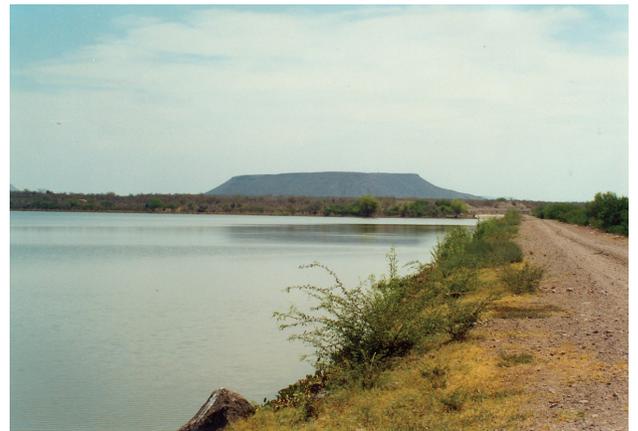
Fotografía 74. Proceso de control biológico del lirio. Dique 8.

El proceso de control biológico del lirio en una secuencia de imágenes en el dique 8 es muy claro. Al momento de la liberación (julio de 1998), e incluso en agosto de 2000, el lirio cubre la mayor parte del cuerpo de agua y se encuentra vigoroso, pero en diciembre de 2000 se ve muy dañado y, en junio de 2001, el dique simplemente se ve libre de lirio (Fotografía 74).

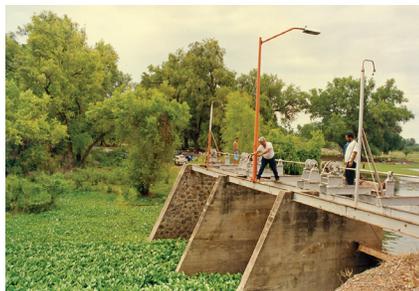
Julio 1998. Lirio sano.

Fotografía 75. Deterioro del lirio por neoquetinos. Presa derivadora Hornos.

Otro de los cuerpos de agua que dan testimonio del trabajo de los neoquetinos es el desfogue de la derivadora de Hornos. En un inicio, este sitio se constituyó como área de crecimiento y reservorio de insectos debido a que, por su poca profundidad y aporte constante de agua, las plantas de lirio acuático permanecían fijas, lo que permitió un establecimiento pleno de los agentes de control. La secuencia de imágenes de la Fotografía 75 muestra el deterioro paulatino que provocaron los neoquetinos sobre las plantas de lirio acuático:

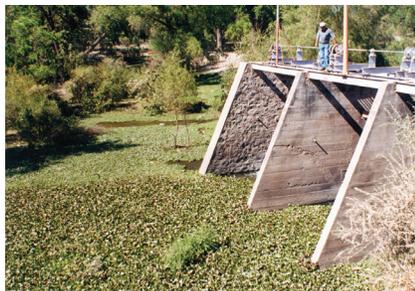
Agosto 2000. Lirio con neoquetinos y hongos.

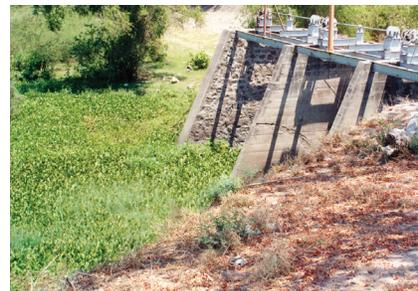
Agosto 2001. Lirio débil invadido por pastos.

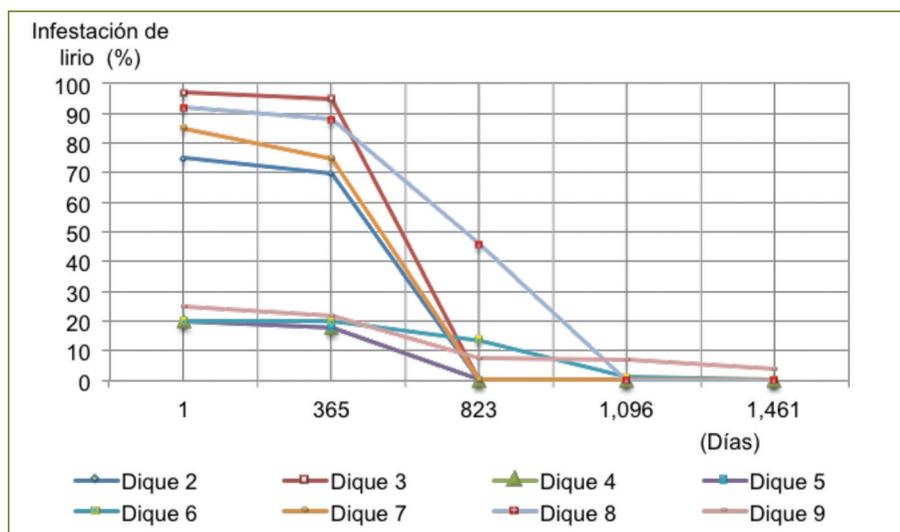
Gráfica 19. Reducción de lirio acuático en los diques del DR 018.

No obstante los resultados obtenidos, la Conagua decidió en 2000 suspender el apoyo a este programa y el IMTA tampoco siguió. Afortunadamente, el personal que se capacitó en el distrito continuó con el seguimiento y la supervisión y, de esa manera, se documentó el impacto obtenido. Conforme pasaron los años, los resultados e impactos logrados se han consolidado al constatarse que se ha mantenido el control del lirio hasta la fecha (2013).
