Control biológico del lirio acuático en México: primera experiencia exitosa con neoquetinos en distritos de riego volumen II

Control biológico del lirio
acuático en México:
Primera experiencia exitosa
con neoquetinos en distritos de
riego

Volumen II:

México, 2014

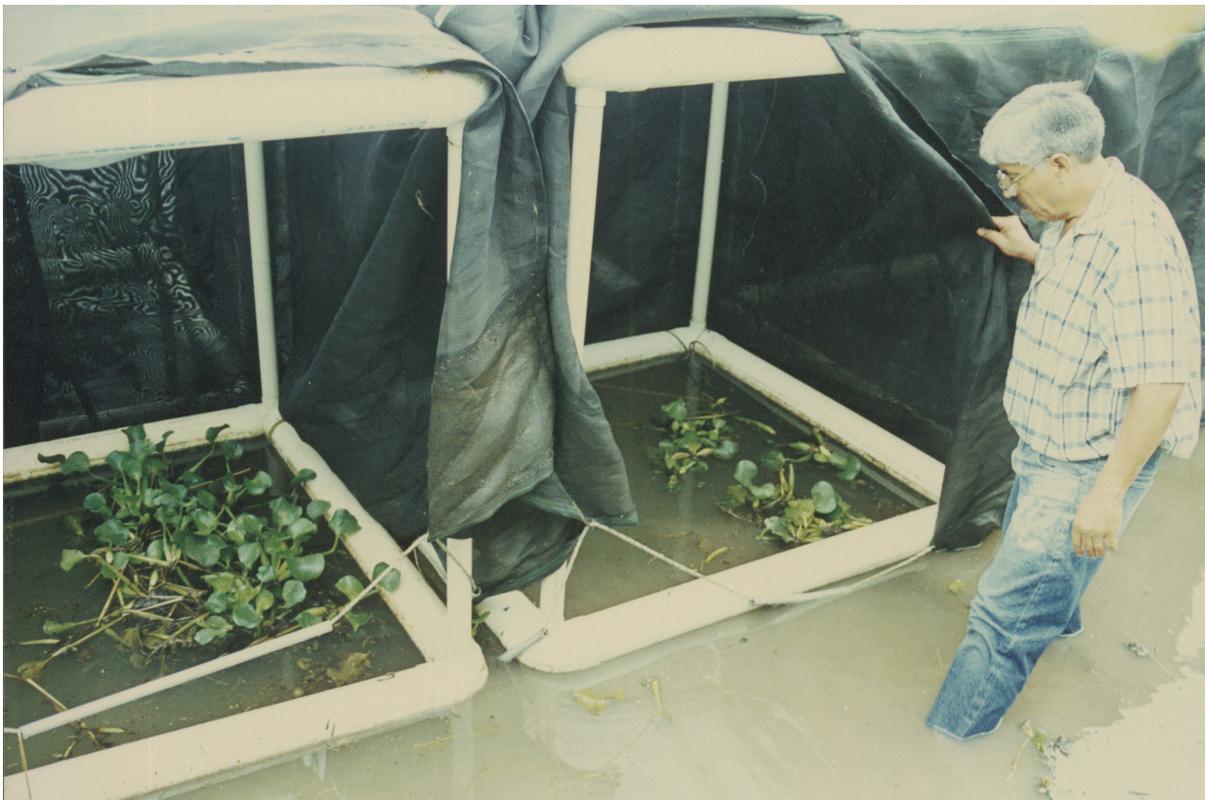
Foto 3.4 Instalación de la parcela experimental. DR 024.

Sinaloa, y en el DR 018, en Sonora. Se construyó un cubo de PVC de 1.2 m por lado con tubos de cuatro pulgadas de diámetro para las bases, y de dos pulgadas para los postes. Los tubos se pegaron con pegamento especial y se cubrieron con una malla sombra; a la malla se le dejó una abertura central a manera de “puerta” para permitir las evaluaciones subsiguientes. Para lograr el cierre hermético de la “puerta”, se colocó una tira de velcro a lo largo de la abertura. Para anclar la “jaula”, se utilizaron botes de cinco litros rellenos de cemento y una cuerda de plástico.

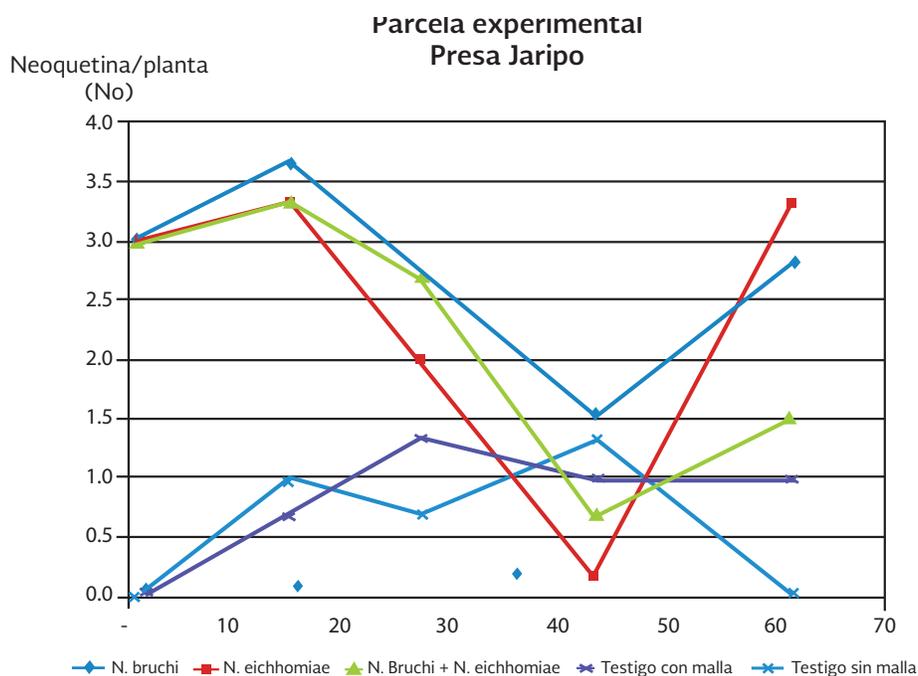
Gráfica 3.1 Comportamiento de neoquetinos adultos. Parcela experimental.

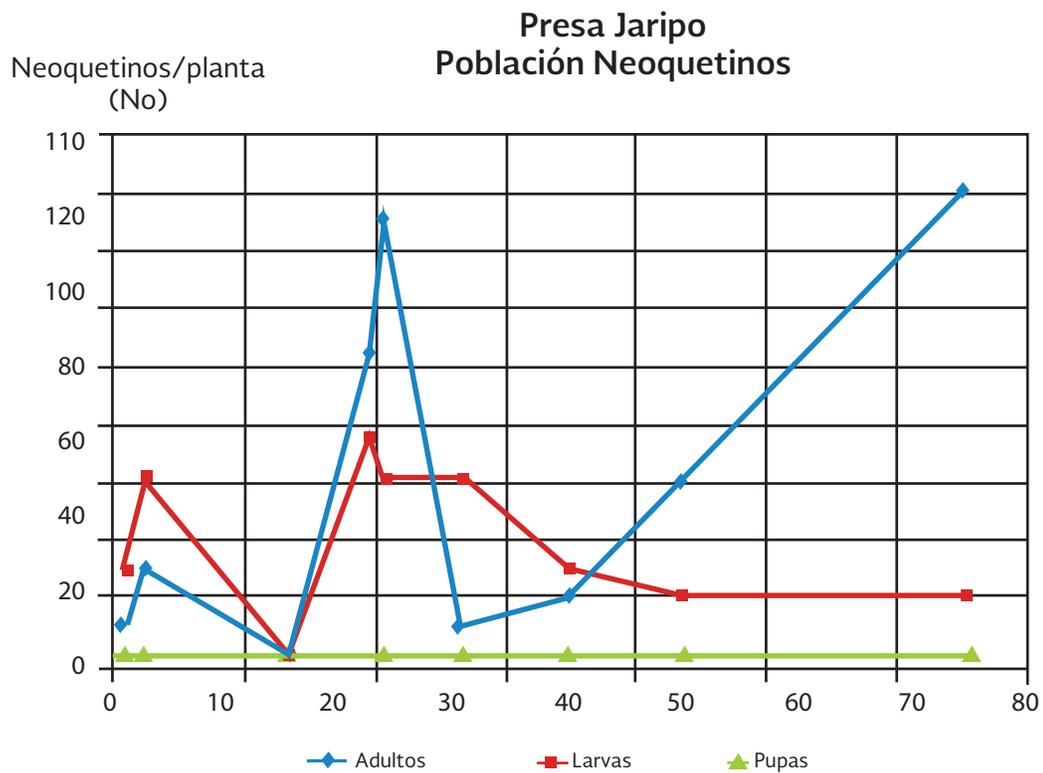
Gráfica 3.3 Comportamiento del insecto. Presa Jaripo

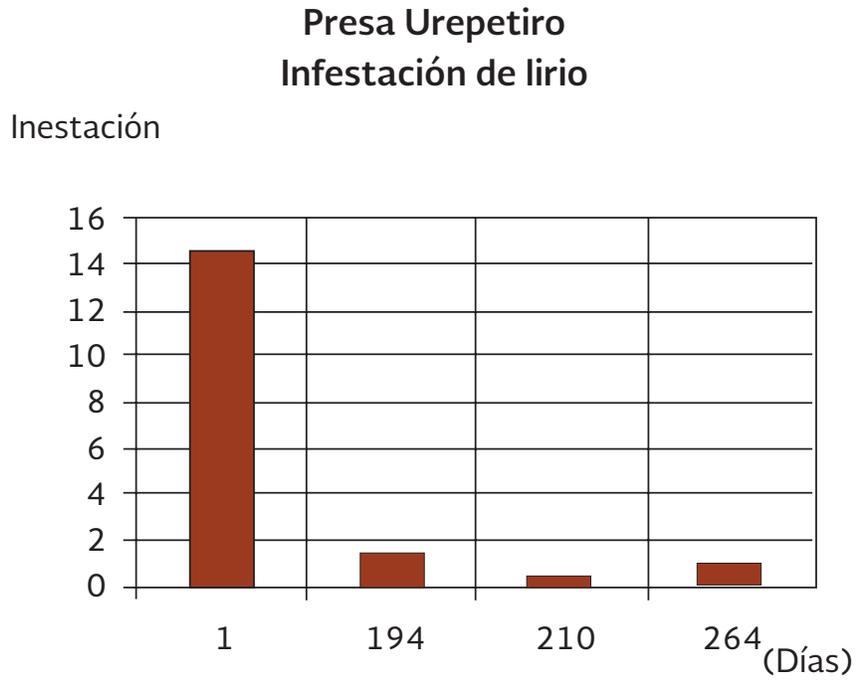
Gráfica 3.4 Reducción del lirio por control biológico.

La población de neoquetinos liberada mostró una propagación acelerada que, aunada a la población de insectos ya existentes en la zona de Los Manantiales, empezó a tener efectos de control del lirio. En los tres primeros meses ya no se observó el crecimiento explosivo del lirio y, a partir del cuarto mes, se presentó una disminución considerable. Para el 1° de mayo, después de 194 días, la infestación de lirio en la presa era menor a 2 ha y, durante la mayor parte de ese año, se mantuvo por debajo de esa cobertura (Gráfica 3.4 y Foto 3.15).

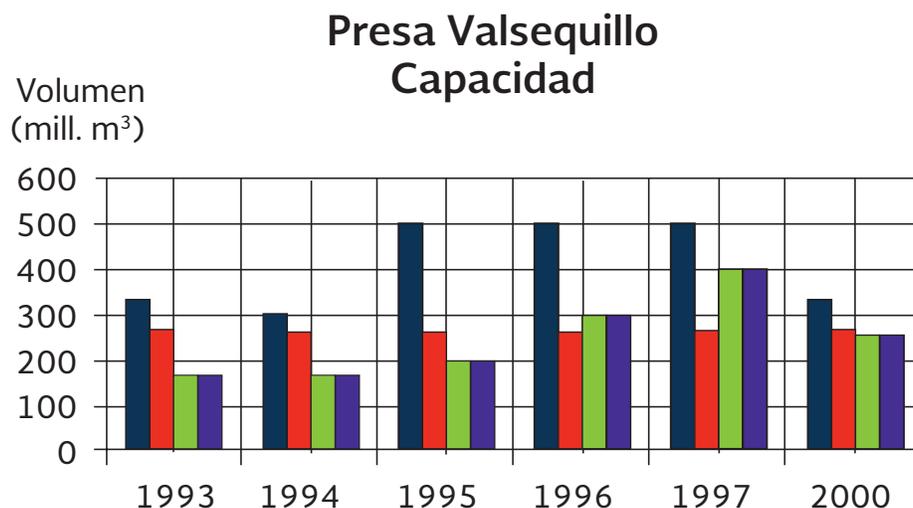
Gráfica 3.5 Capacidad de la presa Valsequillo (1993-2000).

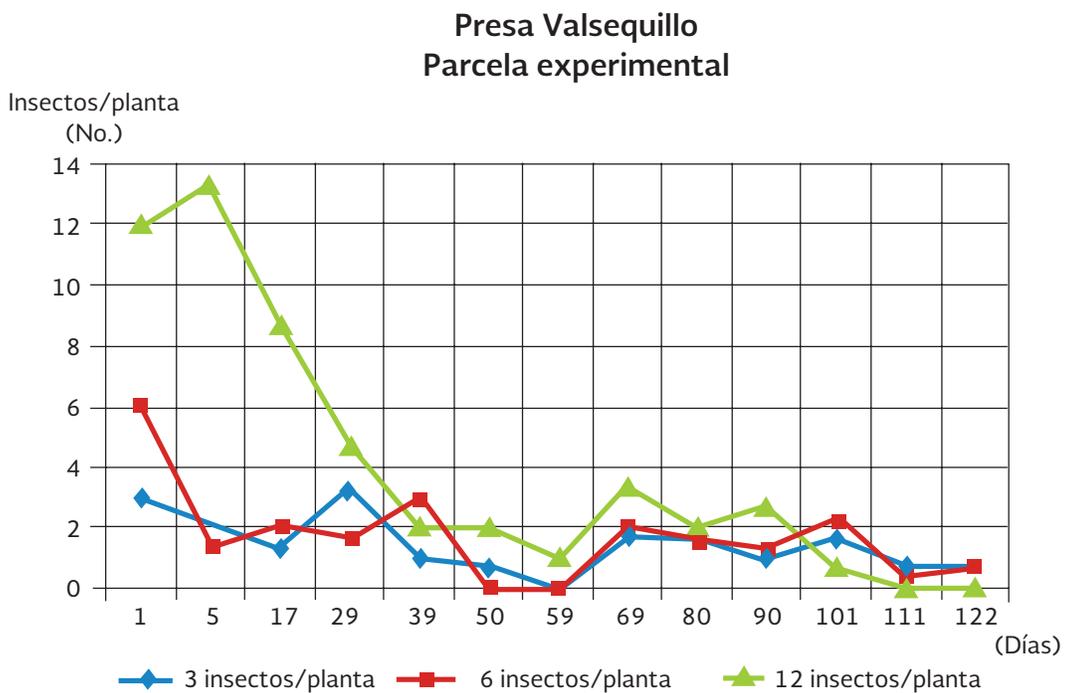
Gráfica 3.6 Comportamiento de los insectos adultos en parcelas.

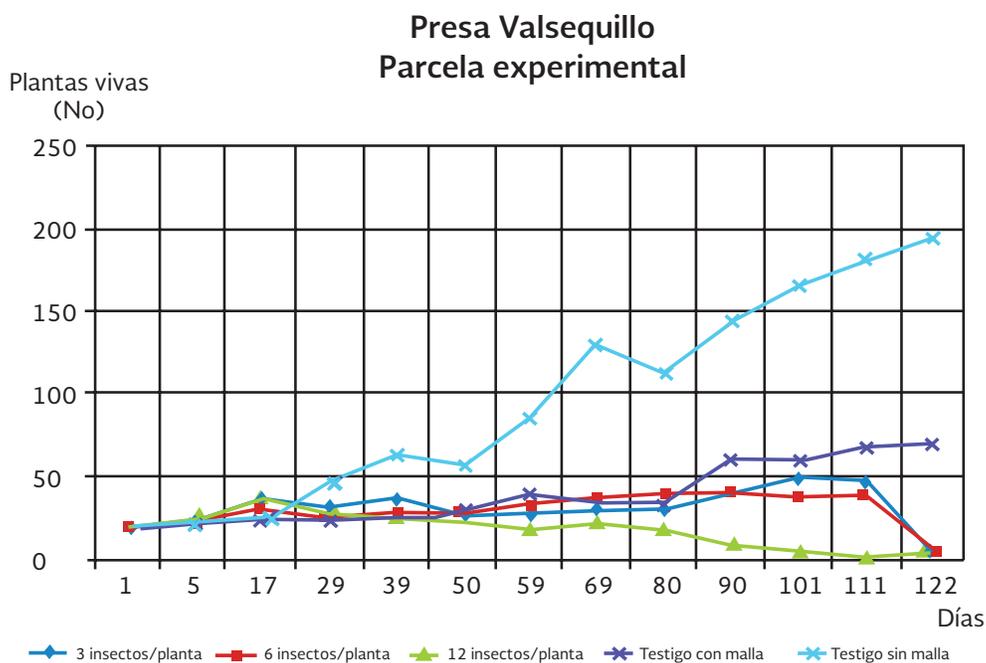
Gráfica 3.7 Comportamiento del lirio, según la densidad inicial del insecto.

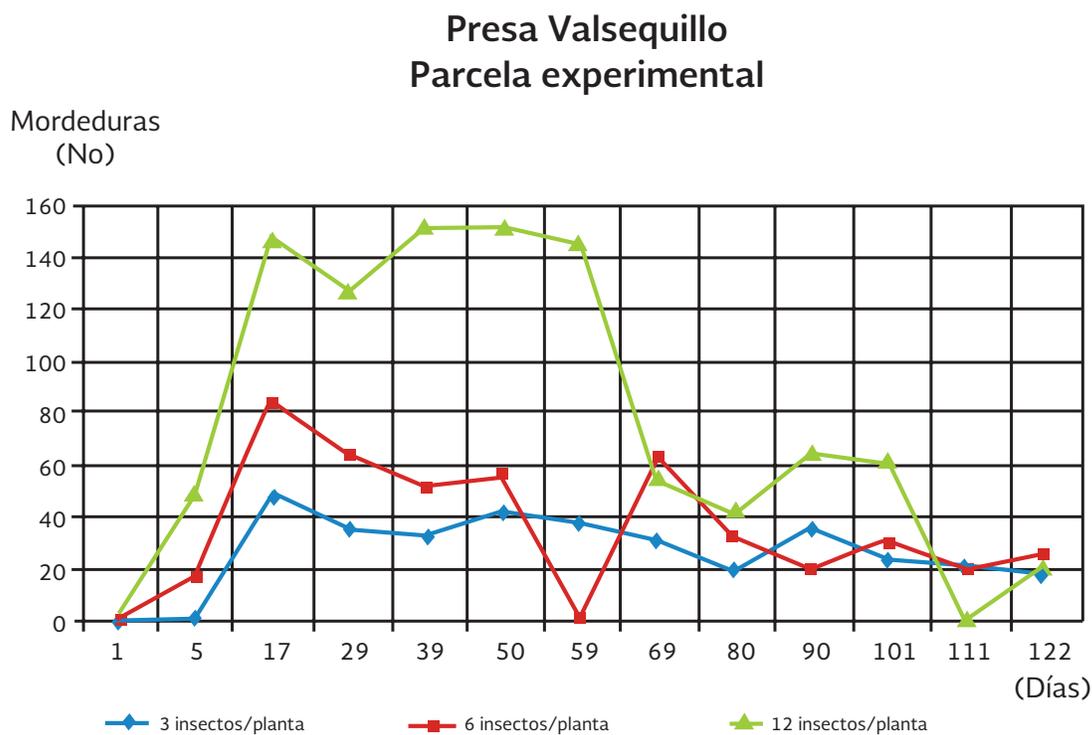
Gráfica 3.8 Mordeduras, de acuerdo con la densidad de insectos inicial.

Como era de esperarse, a mayor densidad de insectos hubo mayor daño en la planta, registrándose mayor número de huellas de mordeduras en la hoja. A los 17 días se registraron 50, 83 y 148 mordeduras/hoja en las parcelas, con 3, 6 y 12 neoquetinos, respectivamente, que hacen evidente la actividad de los mismos. Hasta el día 50, aún se mantenía la diferencia de daño en las huellas de la mordedura; posteriormente, se registra una presencia similar de mordeduras porque las densidades de insectos se van asemejando.

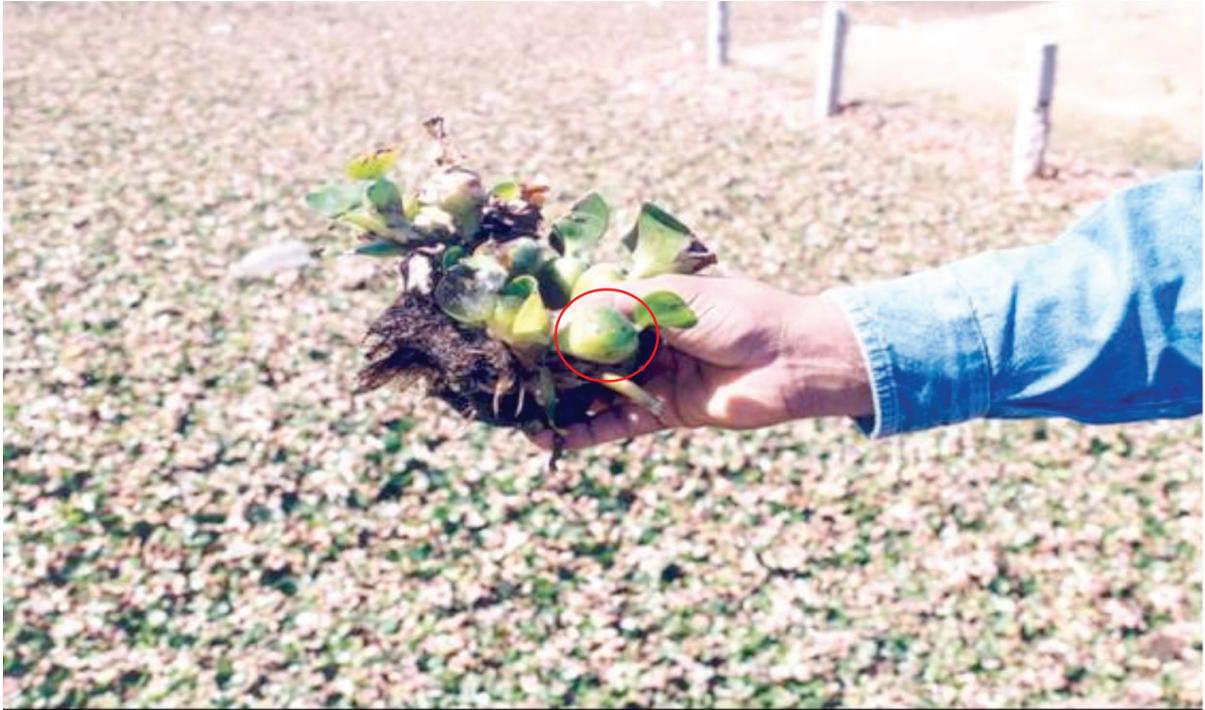
Foto 3.25 Rastros de las mordeduras de insecto en el lirio.

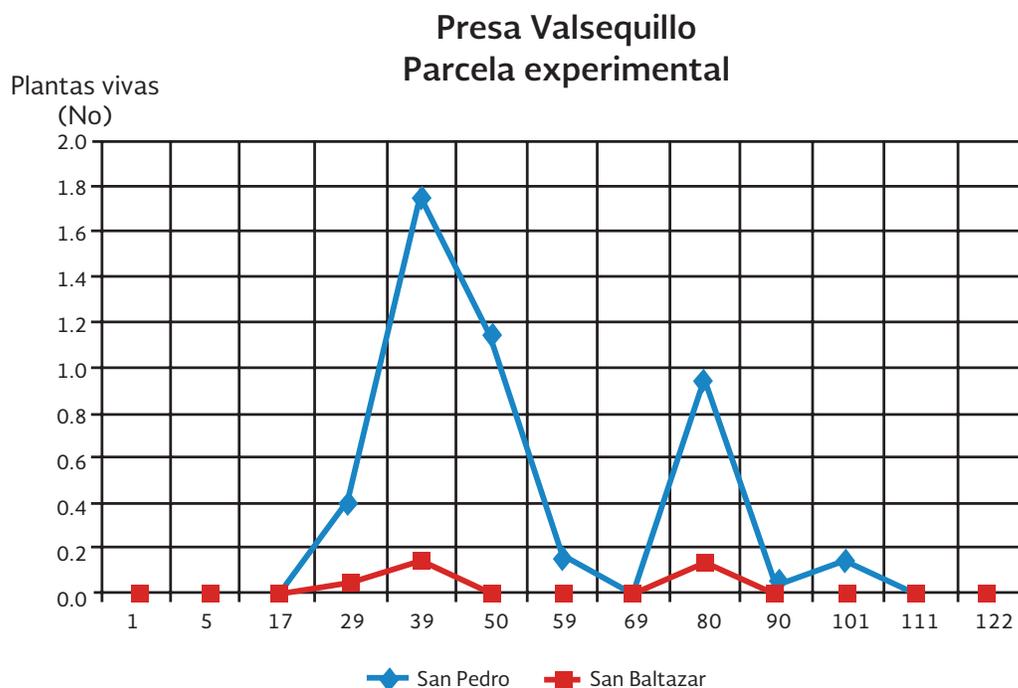
Gráfica 3.9 Comportamiento de la población de insectos.

tamiento de la población en estas condiciones climáticas de Puebla. Se revisó la información obtenida y se elaboraron varias gráficas que muestran, en general, la evolución de los insectos, así como el daño que causaron a las plantas de lirio acuático.

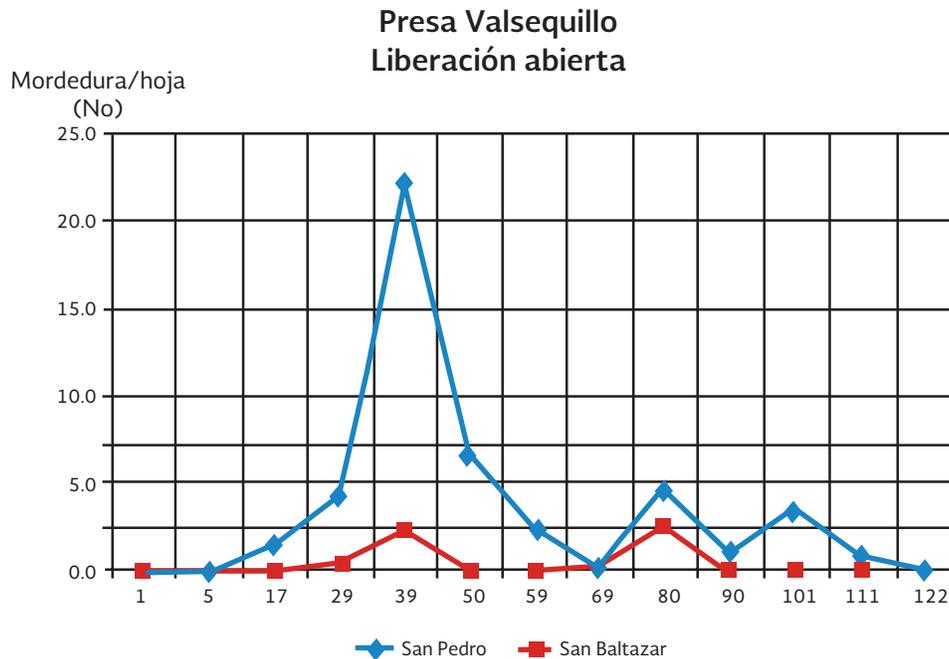
Gráfica 3.10 Registro de las huellas de las mordeduras.

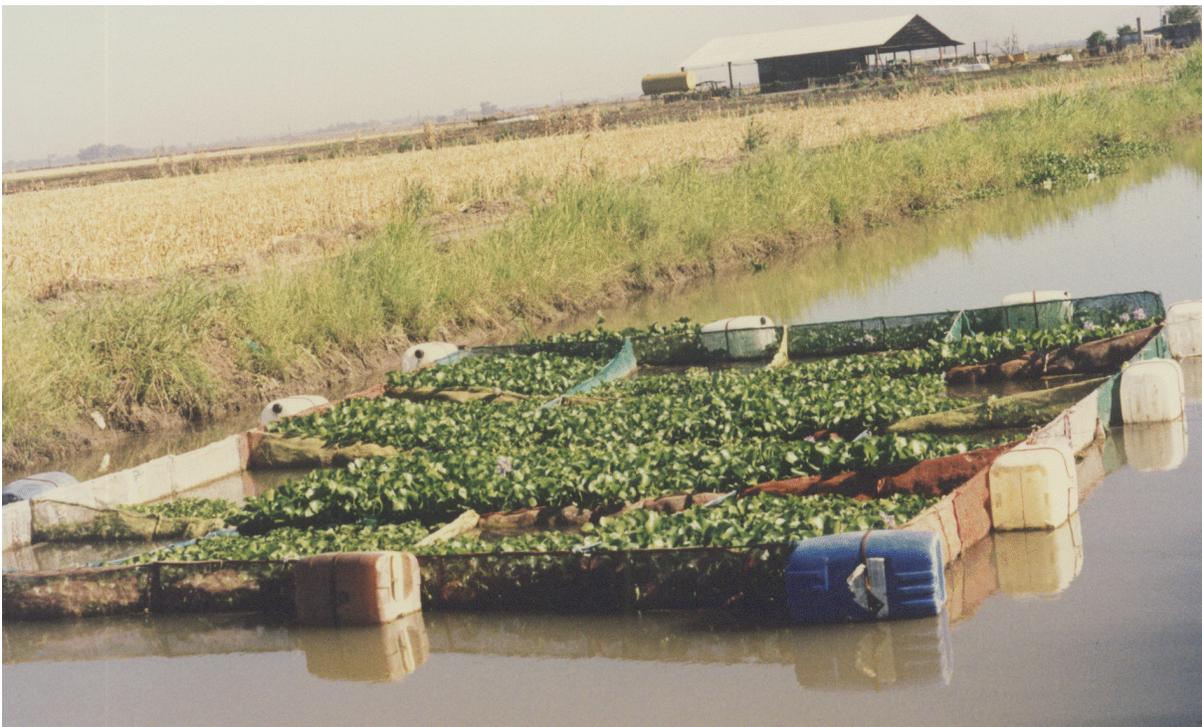
Foto 3.27 Parcela experimental del crecimiento de lirio.

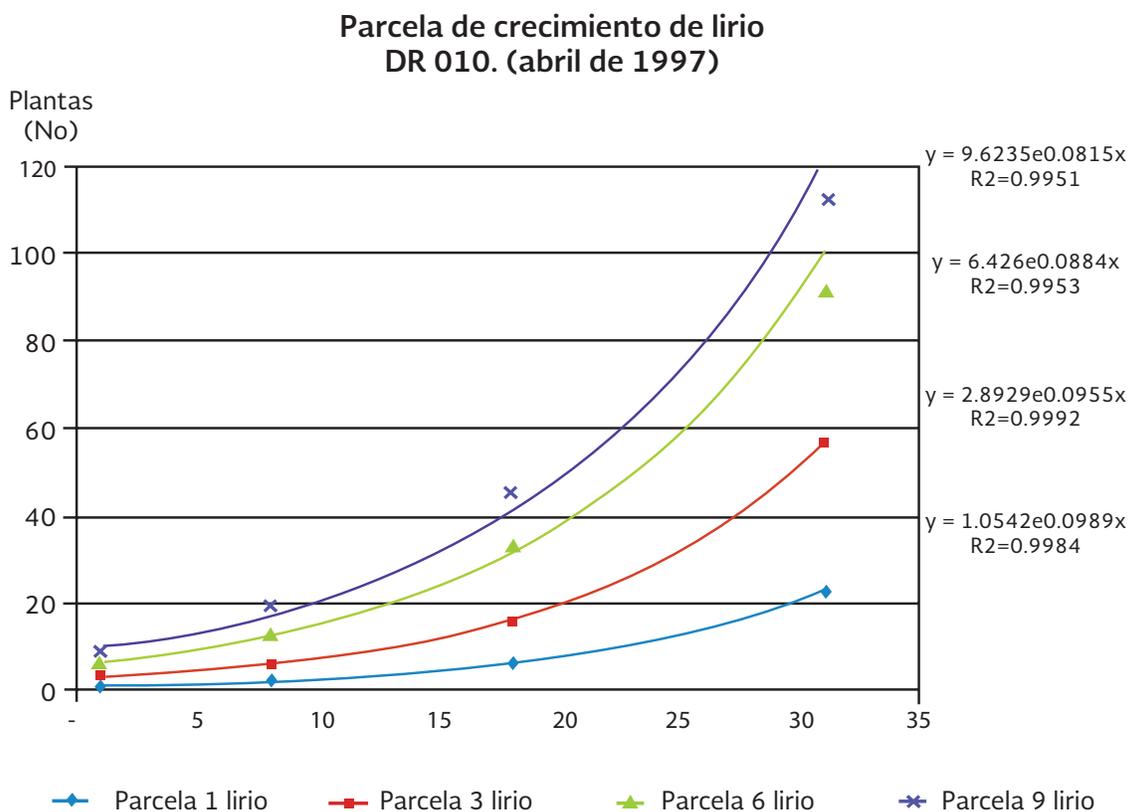
Gráfica 3.11 Crecimiento del número de plantas. Parcelas.

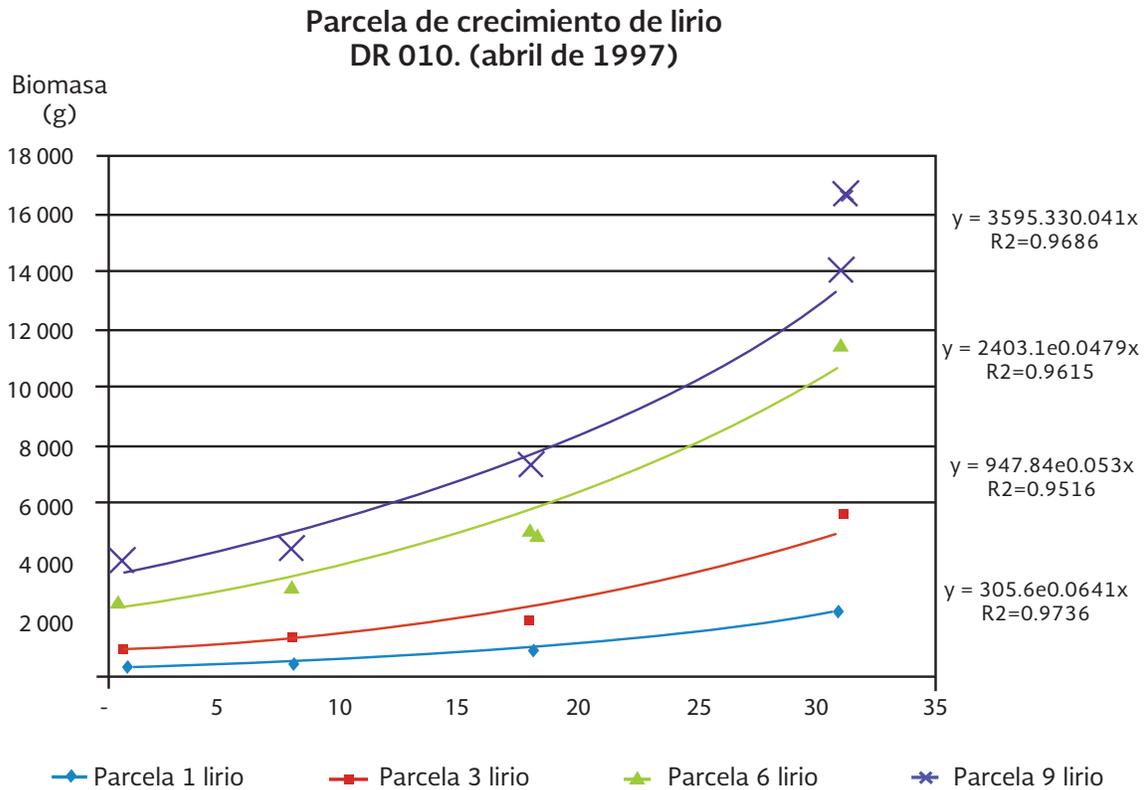
Gráfica 3.12 Incremento de biomasa, según las plantas iniciales.

En la Gráfica 3.12 se muestran las curvas de crecimiento de la biomasa del lirio. Las tasas de crecimiento disminuyen en la medida que aumenta la biomasa inicial de cada parcela.

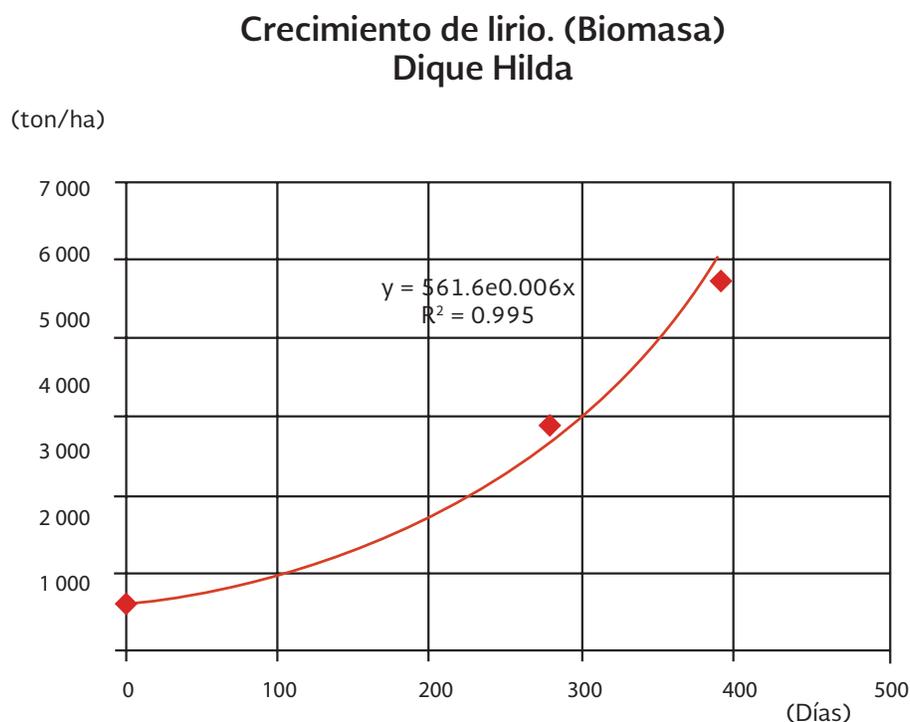
Gráfica 3.13 Reinfestación del lirio posterior a un control químico.

ha con una biomasa de 5 500 toneladas. En todos los casos se consideró una densidad de 50 kg/m² (Gráfica 3.13).

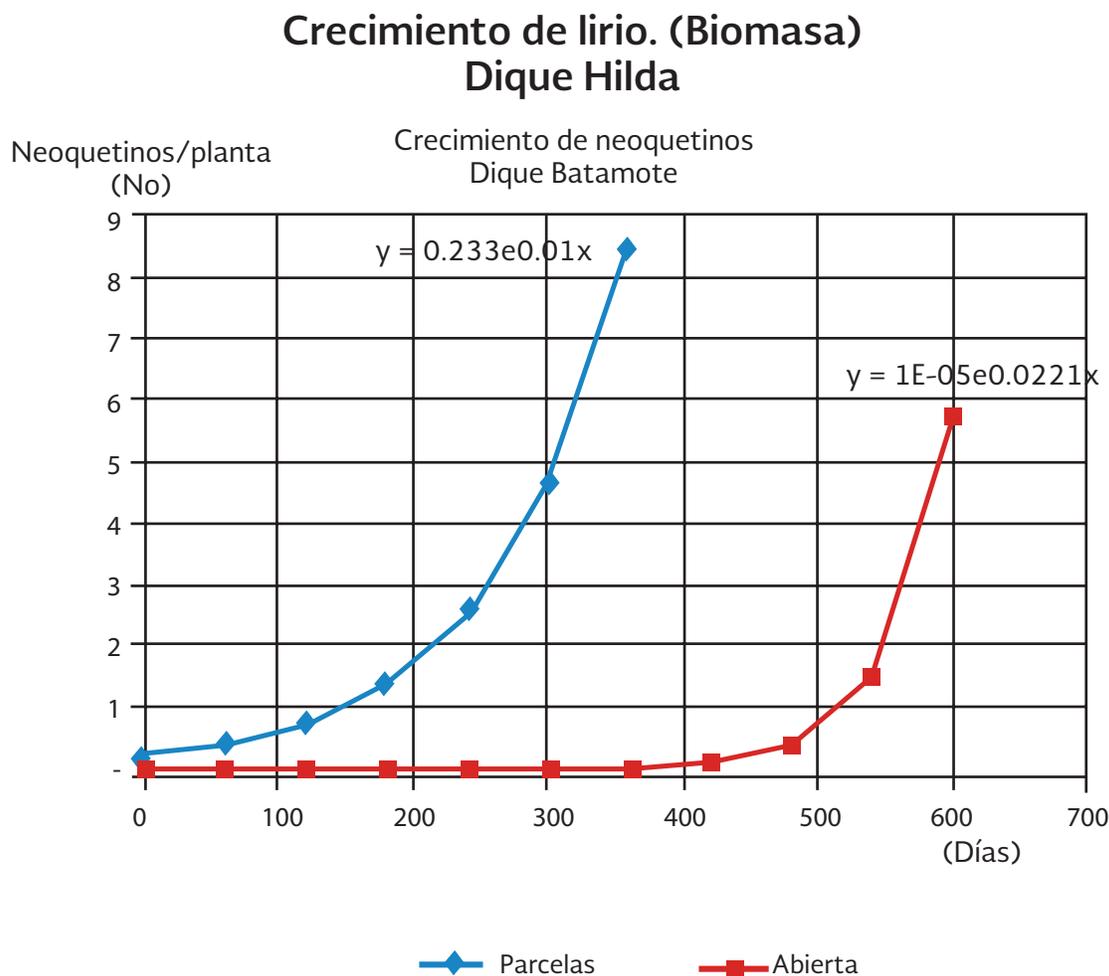
Gráfica 3.14 Comparación del incremento de la densidad de neoquetinos.

En cuanto se alcanza la densidad de 0.5 neoquetinos adulto/lirio, el daño al lirio se empieza a manifestar y, a partir de entonces, se requieren de doscientos a trescientos días para alcanzar una densidad de más de 5 insectos/planta.

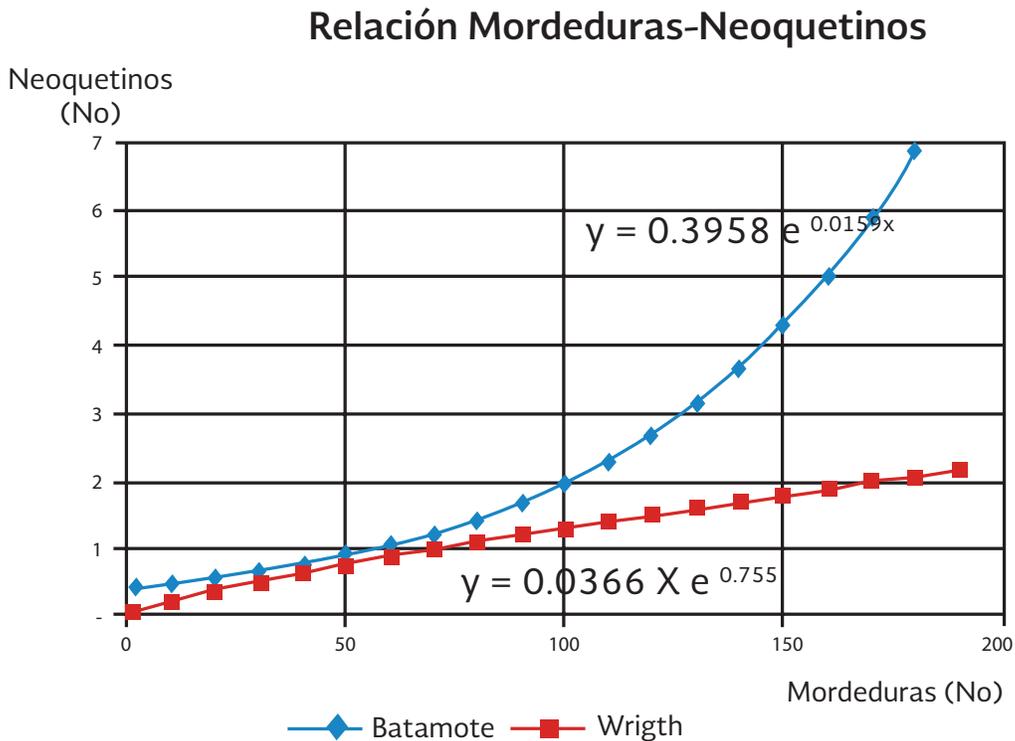
Gráfica 3.15 Curvas de la neoquetinos-mordeduras.
