INSTITUTO MEXICANO DE TECNOLOGÍA DEL AGUA
COORDINACIÓN DE HIDRÁULICA.
SUBCOORDINACIÓN DE OBRAS Y EQUIPOS HIDRÁULICOS

PROYECTO INTERNO IMTA: HC 1713.1.

**DESARROLLO DE TECNOLOGÍA PARA EL DISEÑO CONTRA SOCAVACIÓN EN PILAS Y
ESTRIBOS DE PUENTE MEDIANTE RUGOSIDAD ARTIFICIAL Y DISEÑO HIDRODINÁMICO**
INFORME FINAL

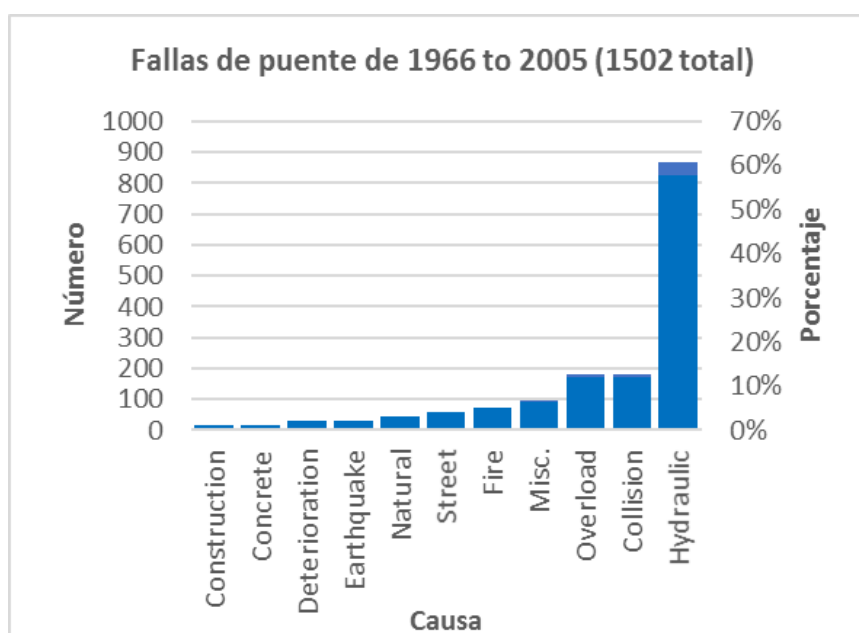
Ilustración 1. Estadísticas de fallas en puentes en EU (1996 -2005) (Ref. 1).

La socavación (pérdida del material que sustenta a las estructuras apoyadas en cauces y márgenes de corrientes) es la primera causa de fallas y colapsos de puentes. Cerca del 60% de ellos se deben a este fenómeno (Ilustración 1). Esta cifra indica que dichas estructuras son probablemente las más susceptibles a daño de todas las hechas por el hombre.

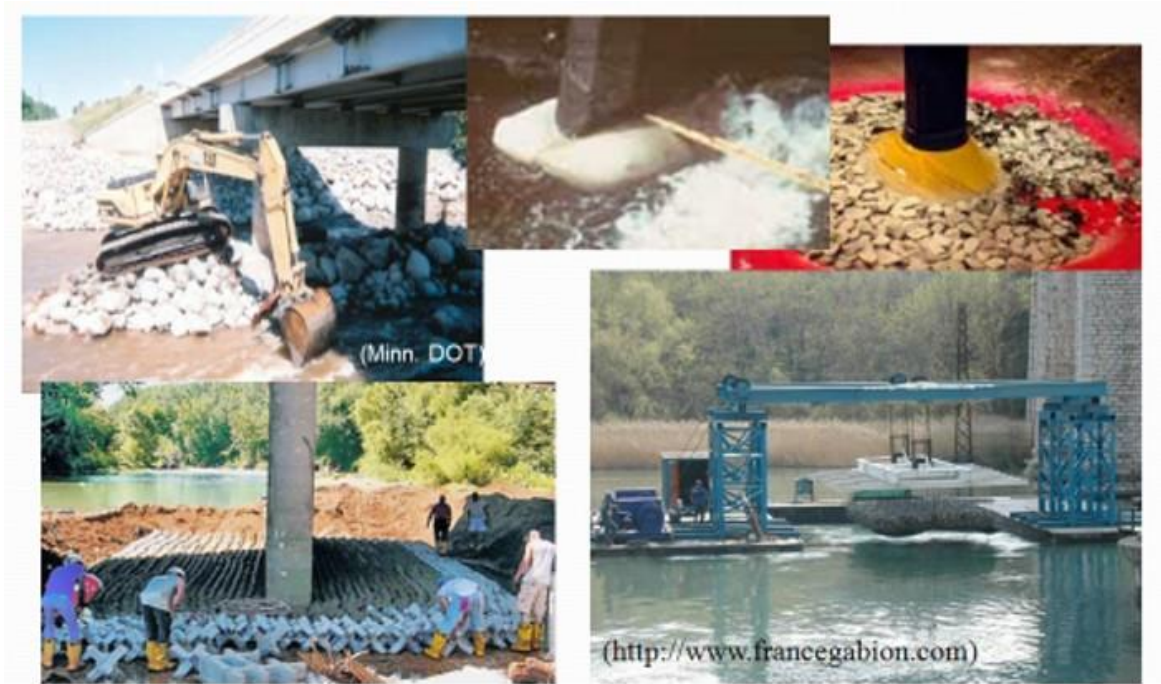
Ilustración 3. Diferentes medios de acción usados contra la socavación.

La Ilustración 3 muestra varios de los recursos comúnmente usados contra la socavación.

A pesar de ser muy utilizado actuar contra el efecto tiene varias debilidades; por ejemplo, el pedraplén (mostrado arriba, a la izquierda) tiene 3 modos de falla, además de reducir el área del flujo, causando aumentos locales de la velocidad del agua y alterando el medio y los procesos fluviales. De la misma manera, cualquier geometría adicional a la pila suma efectos hidrodinámicos del flujo a los generados por esta.

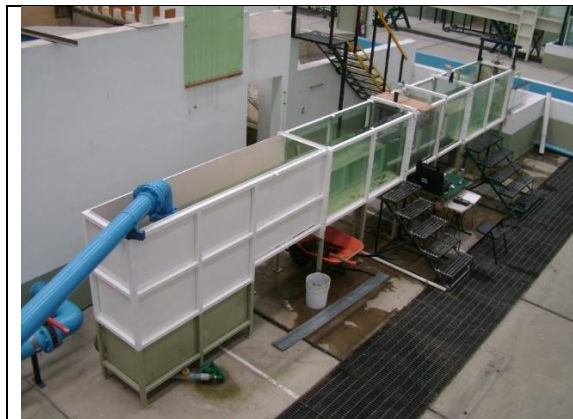
Fotografía. 1. Vista del modelo físico sin modificar

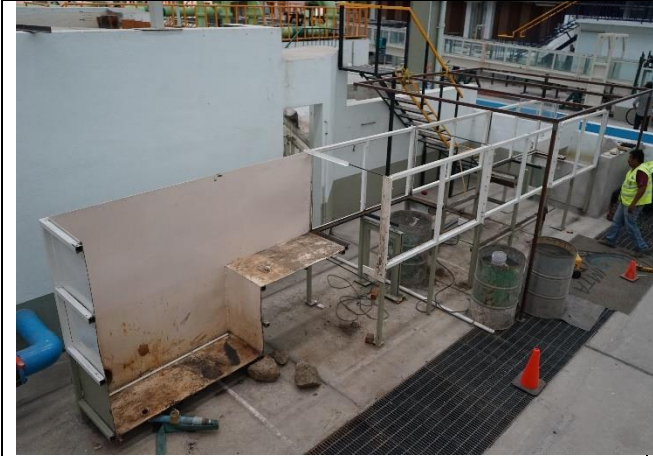
Fotografía. 3. Proceso de modificación del canal. Desarmado del canal original

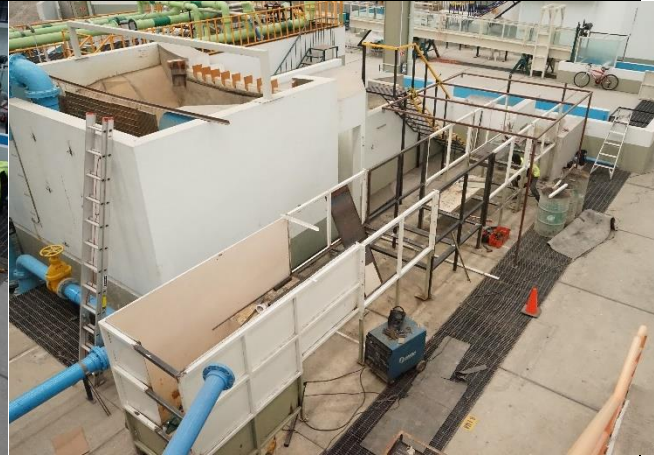
Fotografía. 4. Proceso de modificación del canal. Rearmado del canal final.

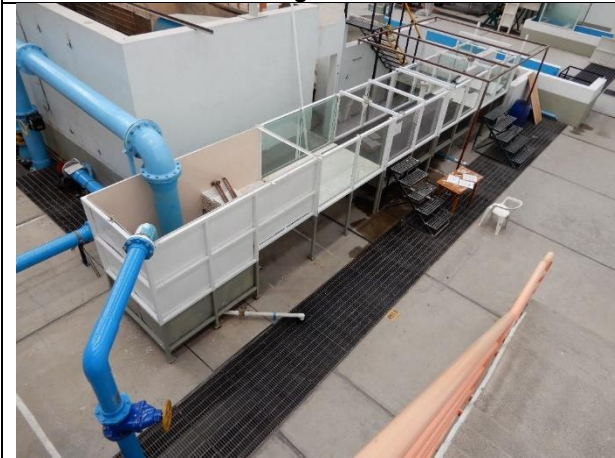
Fotografía. 5. Vista del modelo físico modificado

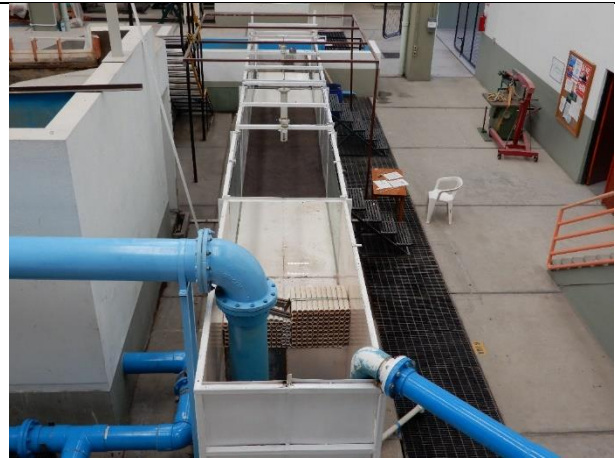
Fotografía. 6. Canal de prueba modificado de 120 cm de ancho por 11.28 metros de largo.

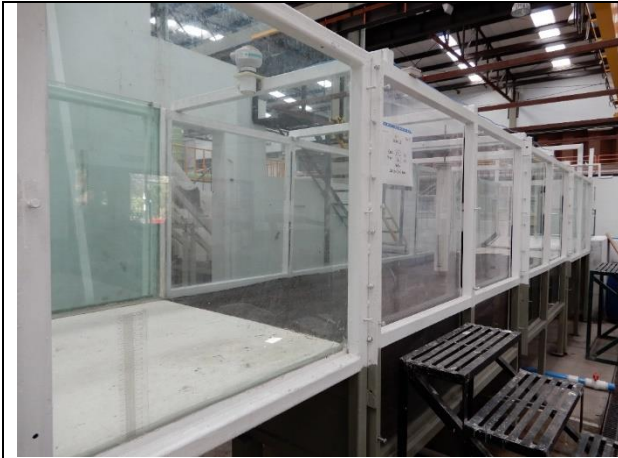
Fotografía. 7. Tramo aguas arriba. Tanque de alimentación y canal de acondicionamiento del flujo

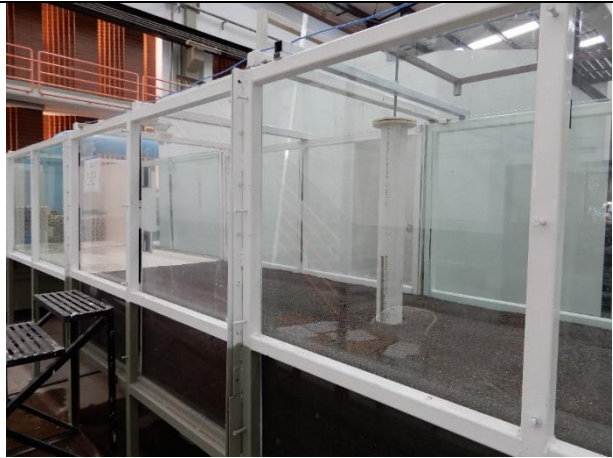
Fotografía. 8. Tramo de pruebas (intermedio). Depósito de arena para prueba de socavación de la pila

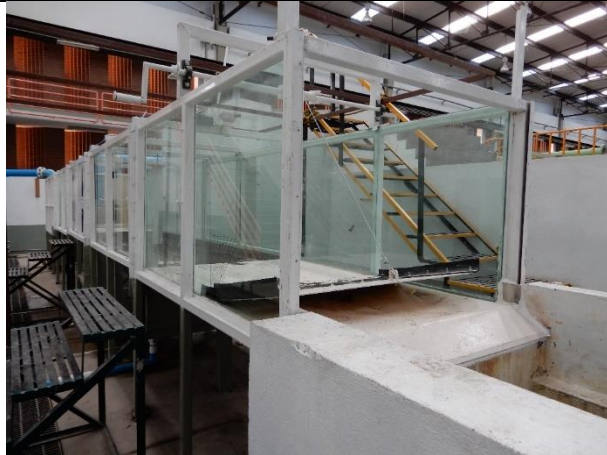
Fotografía. 9. Tramo aguas abajo. Canal de acondicionamiento del flujo a la salida

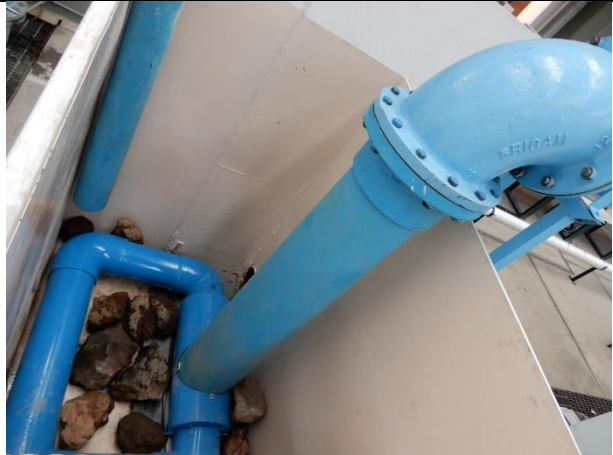
Fotografía. 10. Válvulas de control y conducto de alimentación del flujo

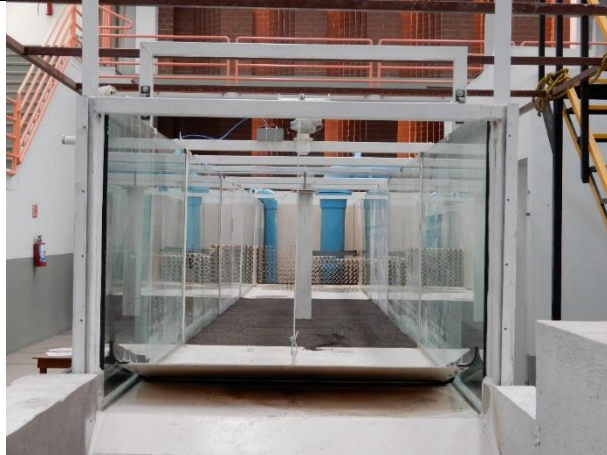
Fotografía. 11. Compuerta de control basculante para el control del tirante al final del canal de prueba.

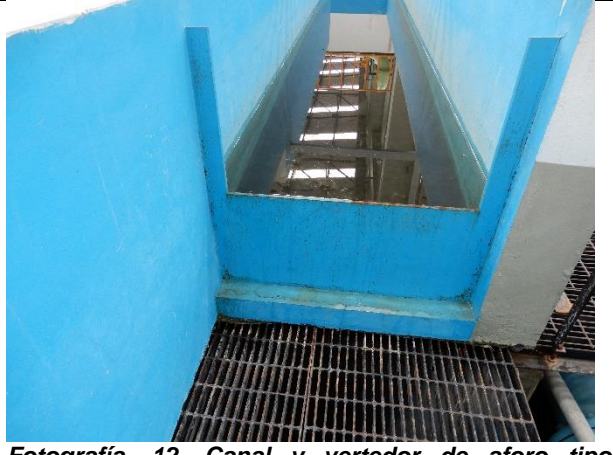
Fotografía. 12. Canal y vertedor de aforo tipo contracción lateral de 80cm de longitud vertedor.

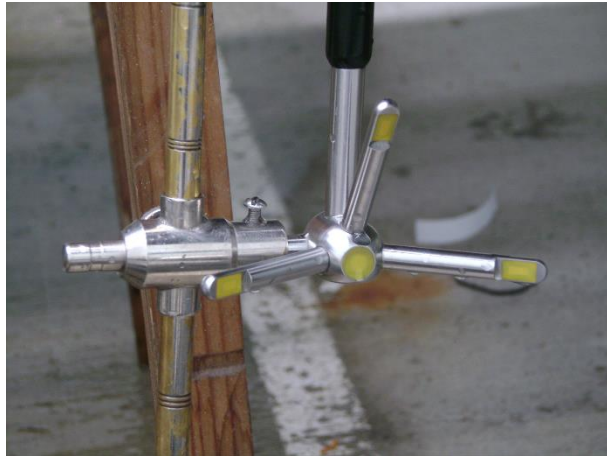
Fotografía. 13. Medidor de flujo FlowTracker .

Con la finalidad de medir las características hidráulicas del flujo y de la superficie modificada por el efecto de la socavación, el modelo se instrumentó con un medidor de flujo ultrasónico marca FlowTracker para medir las velocidades del flujo e integrar los gastos, dos medidores de nivel ultrasónicos Siemens, la medición de la morfología del fondo se realizó con un scanner tipo Lidar con el cual se pudieron capturar hasta 26 millones de puntos en un área de 60cm por 120cm.

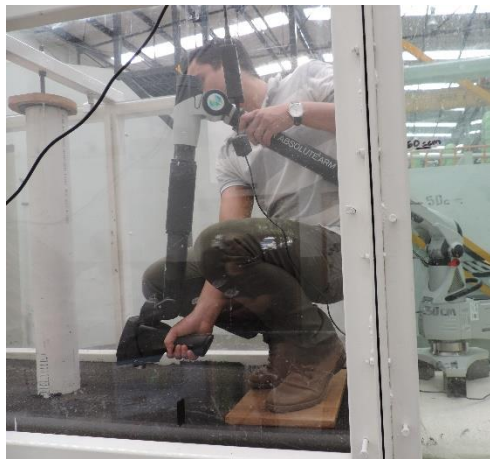
Fotografía. 15. Levantamiento del fondo de arena modificado por la socavación con un scanner tipo lidar

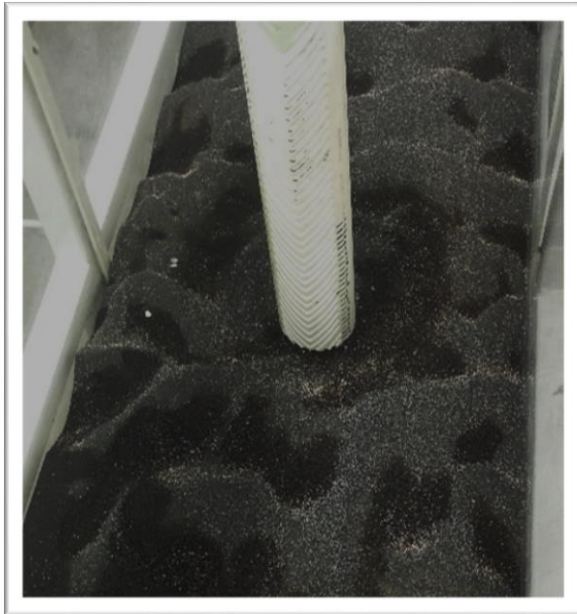
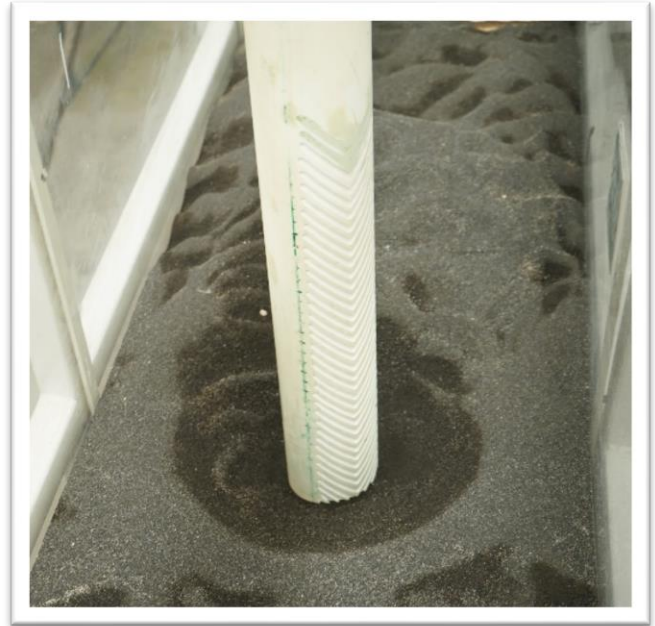
Fotografía. 18. Pila con rugosidad direccional, P3, colocada en el canal de socavación en forma recta y rotada 45° a la derecha

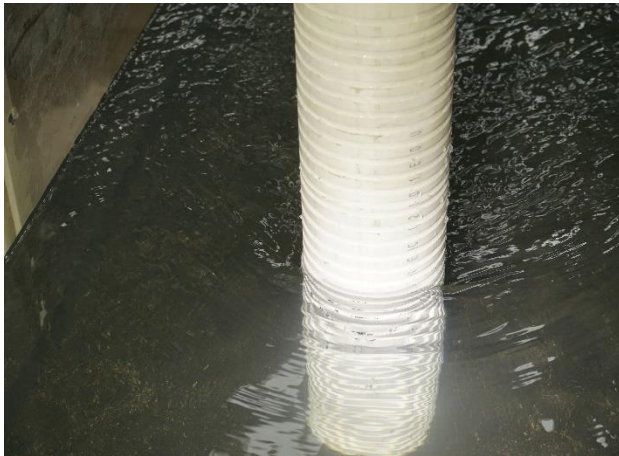
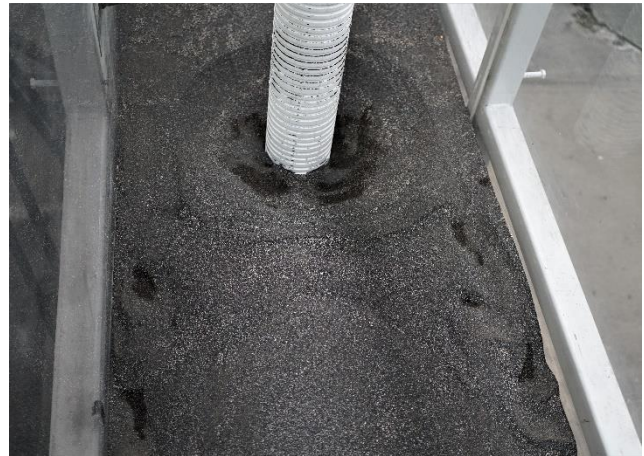
Fotografía. 19. Pila con rugosidad en anillos concéntricos. P5

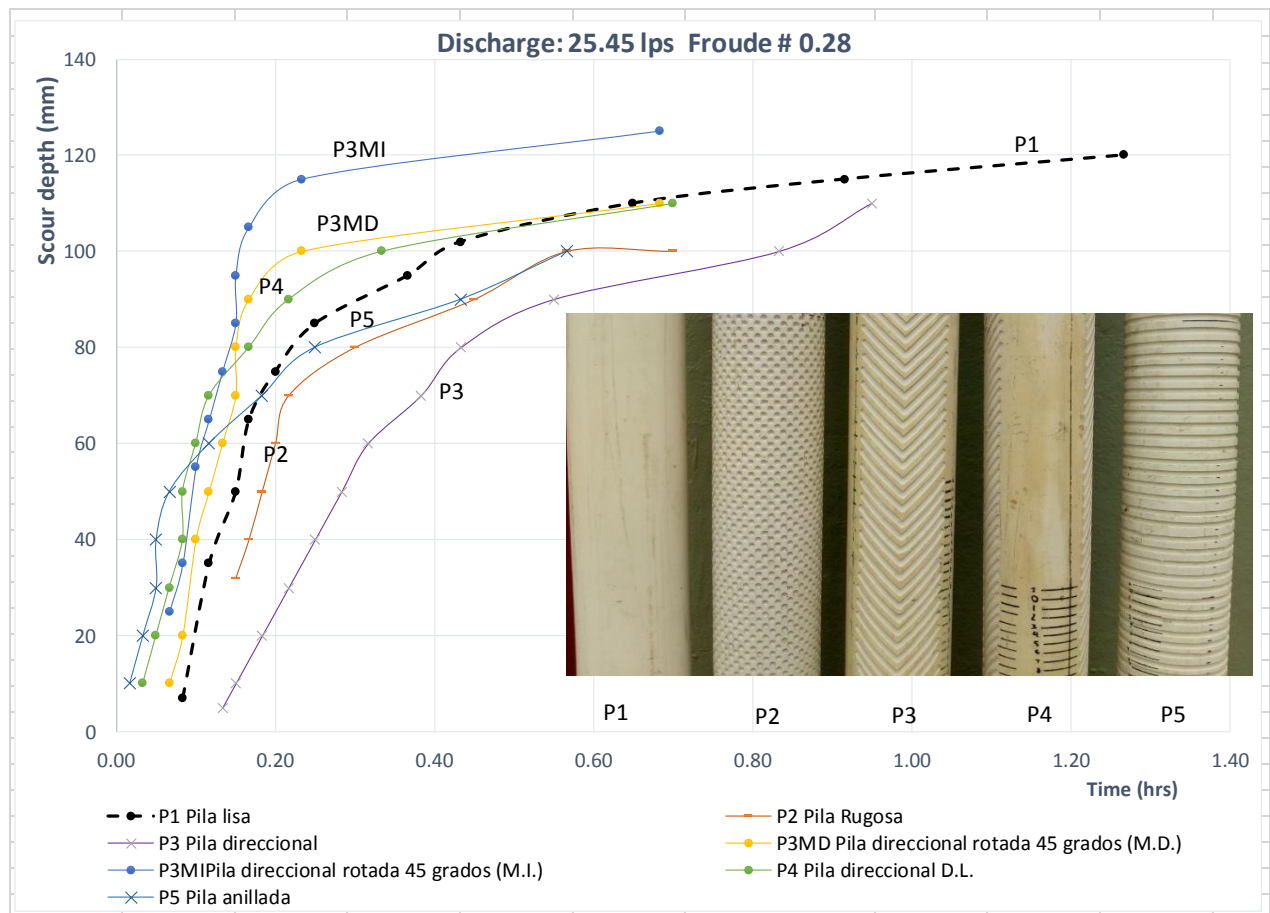
Ilustración 7 Gráfica comparativa de la evolución de la profundidad del pozo de socavación producida entre la pila lisa (P1) y las pilas rugosas para un numero de Froude de 0.28

Las ilustraciones 7 y 8 muestran evidencia de la eficiencia de las tecnologías propuestas contra la socavación, sin embargo, se aprecia que para el número de Froude de 0.16, dicha eficiencia es mayor y consistente para todas las pruebas, lo anterior podría atribuirse al efecto hidrodinámico producido por las paredes del canal. Las fotografías 20 y 21 muestran las morfologías para el número de Froude de 0.28 entre pila lisa y rugosa respectivamente donde es evidente la reducción de la socavación con la pila lisa. Se puede observar también los límites del alcance de la socavación, en la fotografía, en la fotografía 20 se aprecia que el efecto alcanza las paredes del canal. Por lo anterior, con la finalidad de eliminar esta incertidumbre, se concluyó que se requiere realizar pruebas en un canal más ancho.

Las ilustraciones 7 y 8 muestran que la reducción de la profundidad de socavación producida por las pilas rugosa (P2), con rugosidad direccional en "V" (P3) y Rugosidad direccional en anillos (P5) es importante y aumenta con el Número de Froude, además, para P2 y P3 se produce con menor rapidez, lo cual es importante con relación a la duración de la avenida para la realidad.

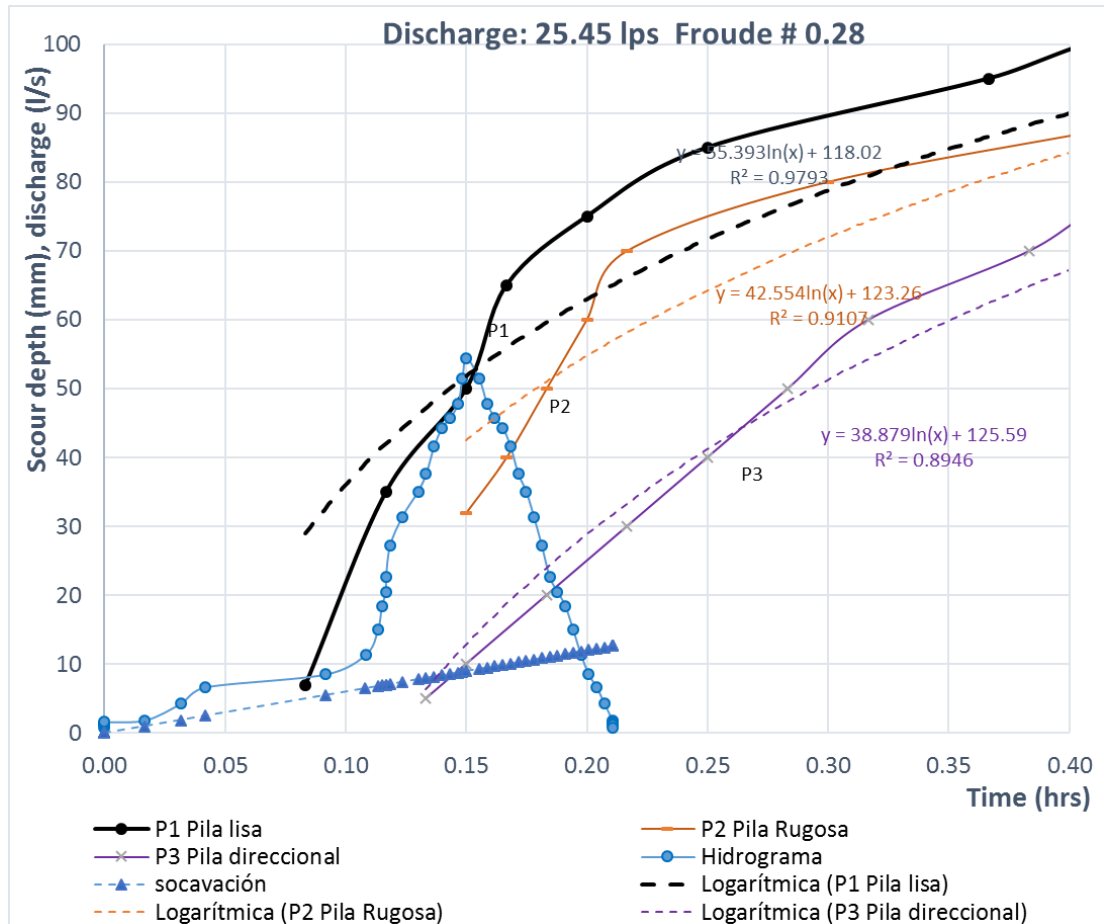
Ilustración 8 Comparación grafica de la evolución de la profundidad de socavación producida por descargas constantes y un hidrograma hipotético para un pico con un valor del número de Froude de 0.28.

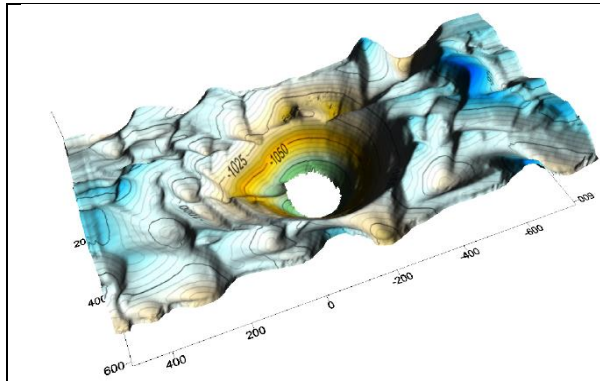
Ilustración 9. PILA LISA. No DE FROUDE: 0.28. SOCAVACIÓN TOTAL: 12 cm. VOLUMEN FOSO SOCAVACIÓN: 13.49 lts.

Las ilustraciones 9 a 12 muestra que las pilas con rugosidad direccional provocan los menores volúmenes del foso de socavación, aún y cuando algunos de estos presentan una profundidad mayor. Por lo anterior es importante evaluar cuál de estos parámetros representa mayor riesgo de falla.

Durante las pruebas se observó que la morfología del fondo producida por la pila lisa tiene mayor alcance y magnitud hacia aguas abajo. Ilustraciones 9 a 12.

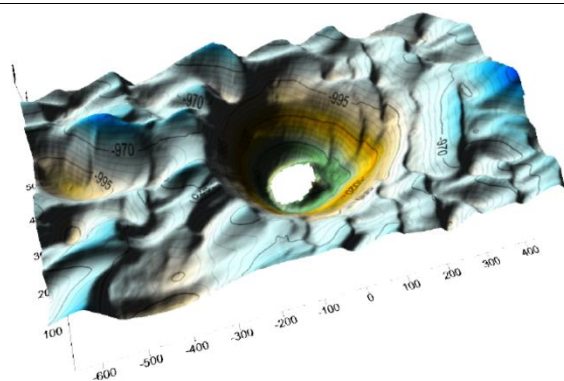
Ilustración 10. PILA RUGOSA. No DE FROUDE: 0.28. SOCAVACIÓN TOTAL: 10 cm. VOLUMEN FOSO SOCAVACIÓN : 11.98 lts.

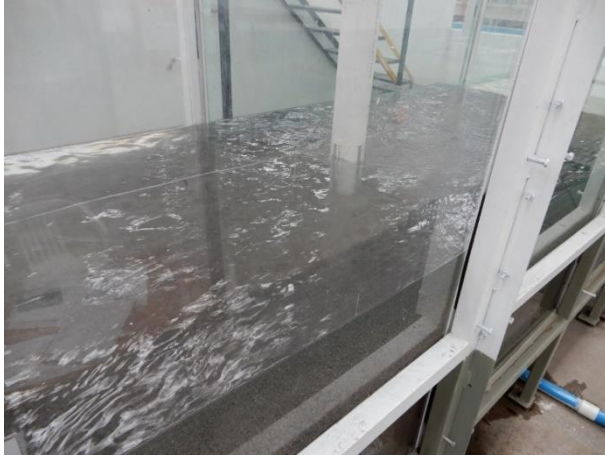
Fotografía. 22. Pila lisa para un gasto de 100 litros por segundo

En general se aprecia un comportamiento uniforme, adecuado al experimento que se tiene programado.

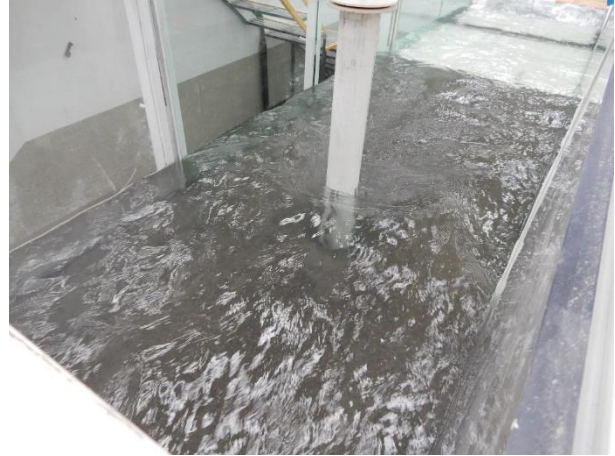
Fotografía. 23. Pila lisa para un gasto de 150 litros por segundo
