INSTITUTO MEXICANO
DE TECNOLOGÍA DEL AGUA

INFORME FINAL DEL PROYECTO CH2311.1: REHABILITACIÓN DE LOS MODELOS EXPERIMENTALES DE CASAS ECOLÓGICAS DEL IMTA

Diciembre de 2023

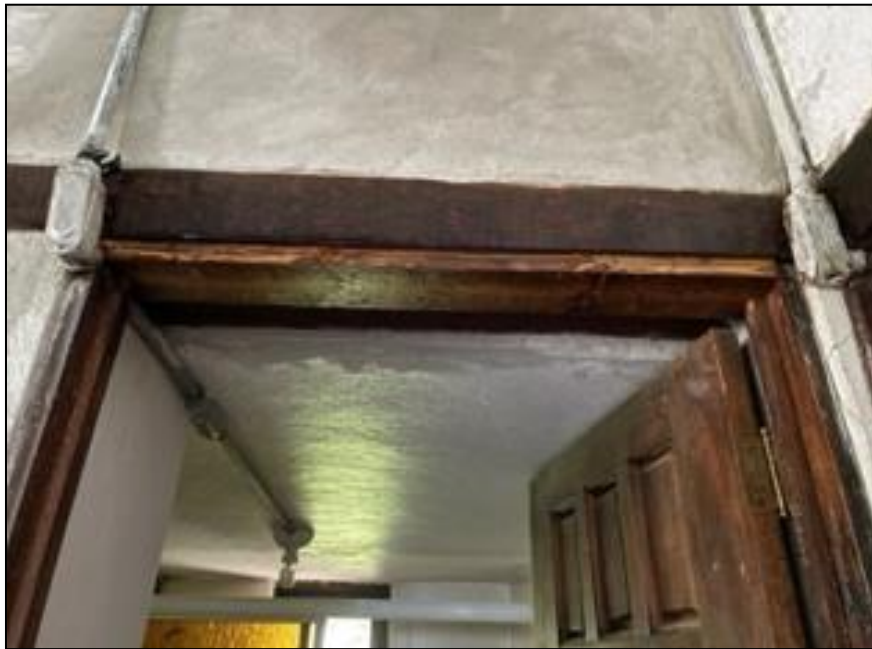
Figura 18. Aplanado en muro de adobe sobre la puerta del baño.

Por último, para la reparación de acceso al baño, además del acceso a la cocineta, se realiza el aplanado de mezcla: cemento, cal y arena (ver figuras 17 y 18).

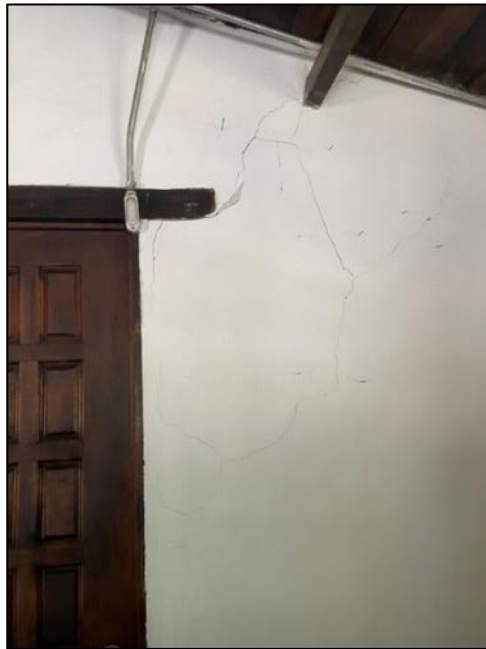
Figura 19. Muro de acceso a cuarto agrietado.

El día 28 de Agosto se comienza la reparación del muro agrietado del acceso en los cuartos (ver figura 19). Una vez retirado el aplanado se realiza un aplanado de tierra para posteriormente recibir el aplanado de mezcla (ver figura 20); Siguiendo con la colocación de malla pollera para evitar futuros agrietamientos (ver figura 21). Por último, los días 3 y 4 de Septiembre se procedió a realizar los aplanado de mezcla (ver figura 22).

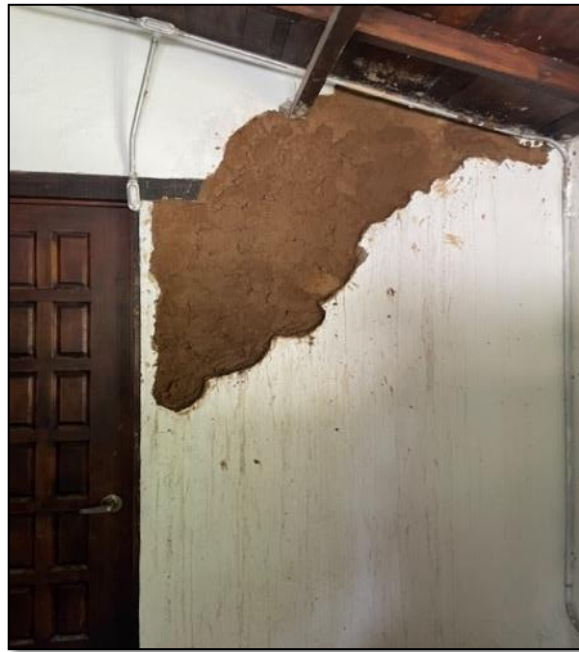
Figura 20. Reparación del aplanado en muro de adobe.

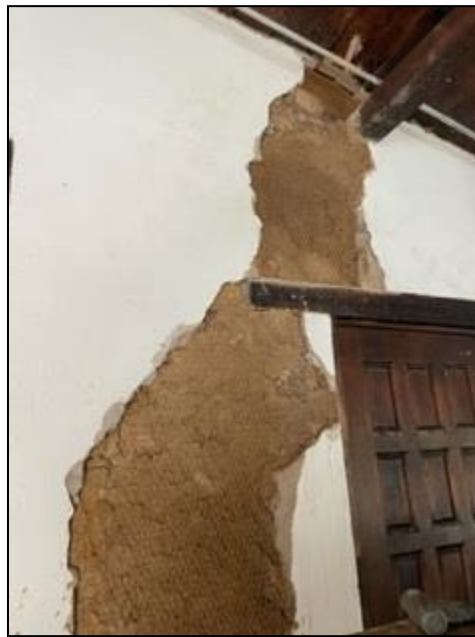
Figura 21. Colocación de malla pollera antes de aplanado para evitar grietas.

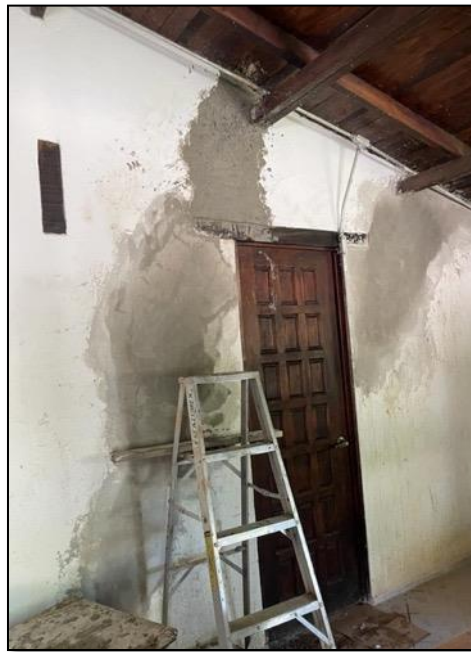
Figura 22. Aplanado en muro de acceso a cuartos.

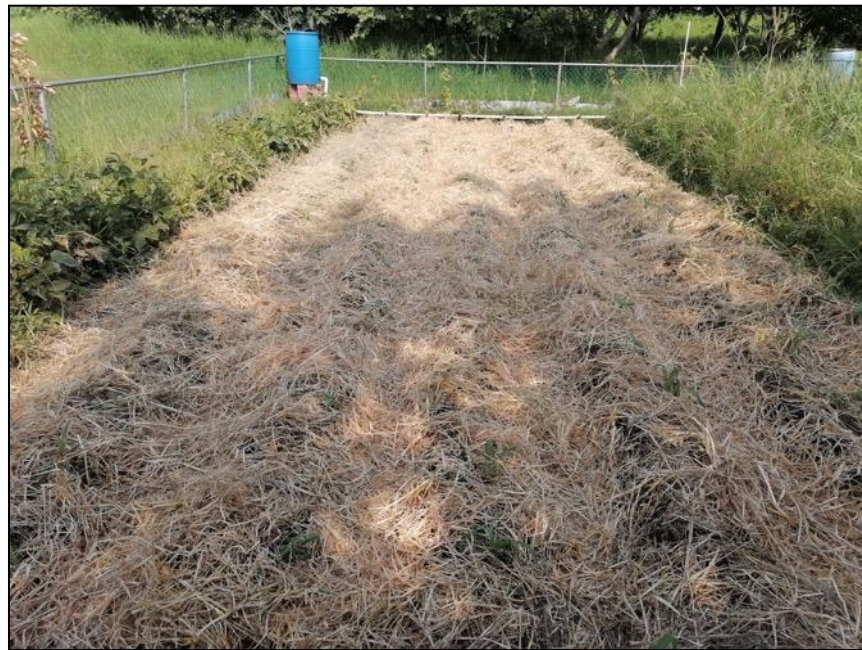
Figura 24. Huerto con paja de avena como fertilizante.

En la figura 24 se aprecia el huerto con la paja de avena como fertilizante, la paja se ocupó de lo que sobró de la realización del adobe para la reparación de los muros de la casa ecológica rural.

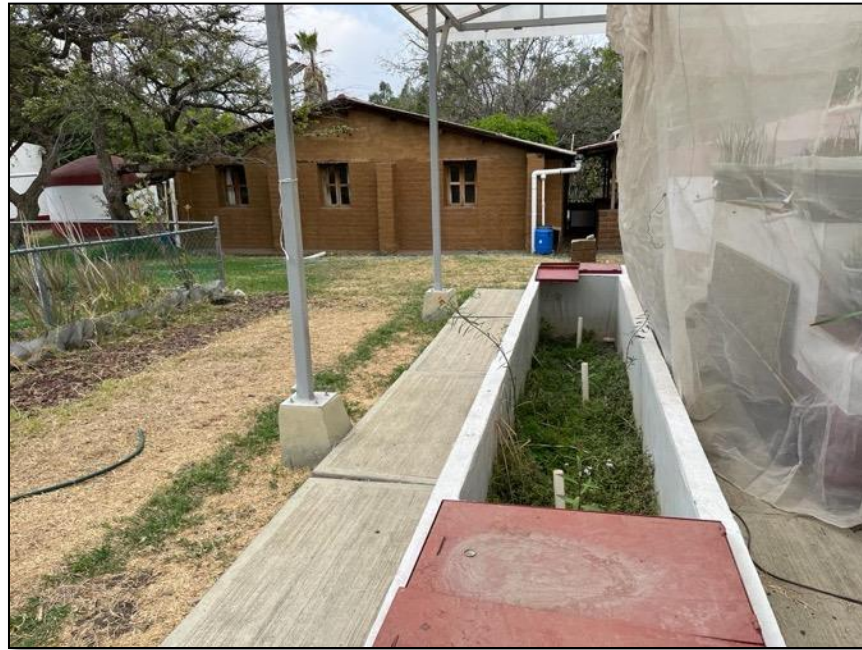
Figura 25. Humedal antes de rehabilitación

Respecto al trabajo en el área del humedal, podemos apreciar lo siguiente: en la figura 25, se puede observar cómo se encontraba el humedal antes de la rehabilitación, mientras que en la figura 26 se destaca la vegetación tipo carrizo, chuspata (*typha latifolia*), tule triangular y juncos (pasto) el cual funciona como sistema de filtrado para poder utilizar el agua tratada en el huerto.

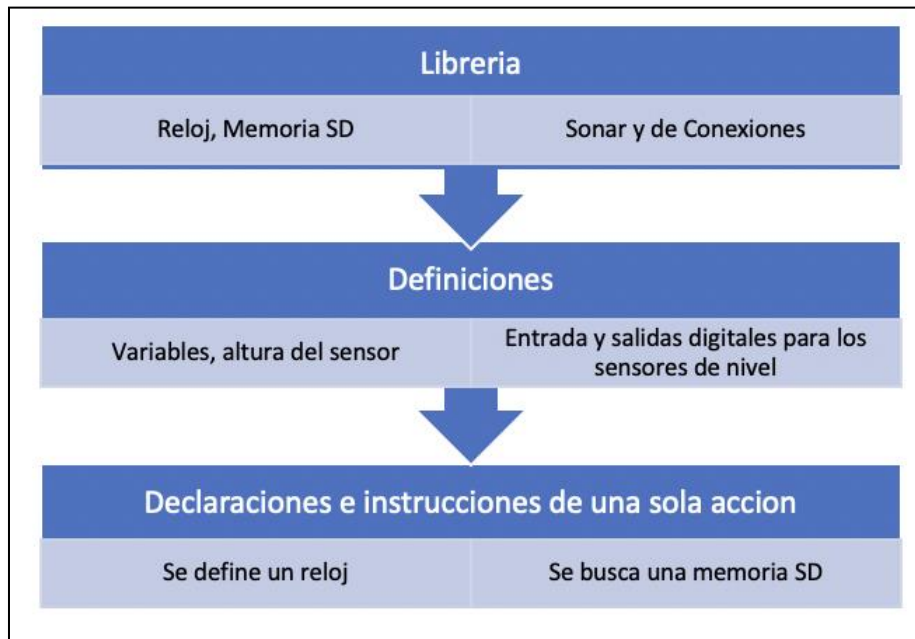
Definiciones y declaraciones: se asigna valores, se definen constantes y las entradas y salidas de los diferentes dispositivos o instrucciones que se realizaran una sola vez (estas entran dentro del procedimiento *void setup*)

Figura 43. Inicializaciones

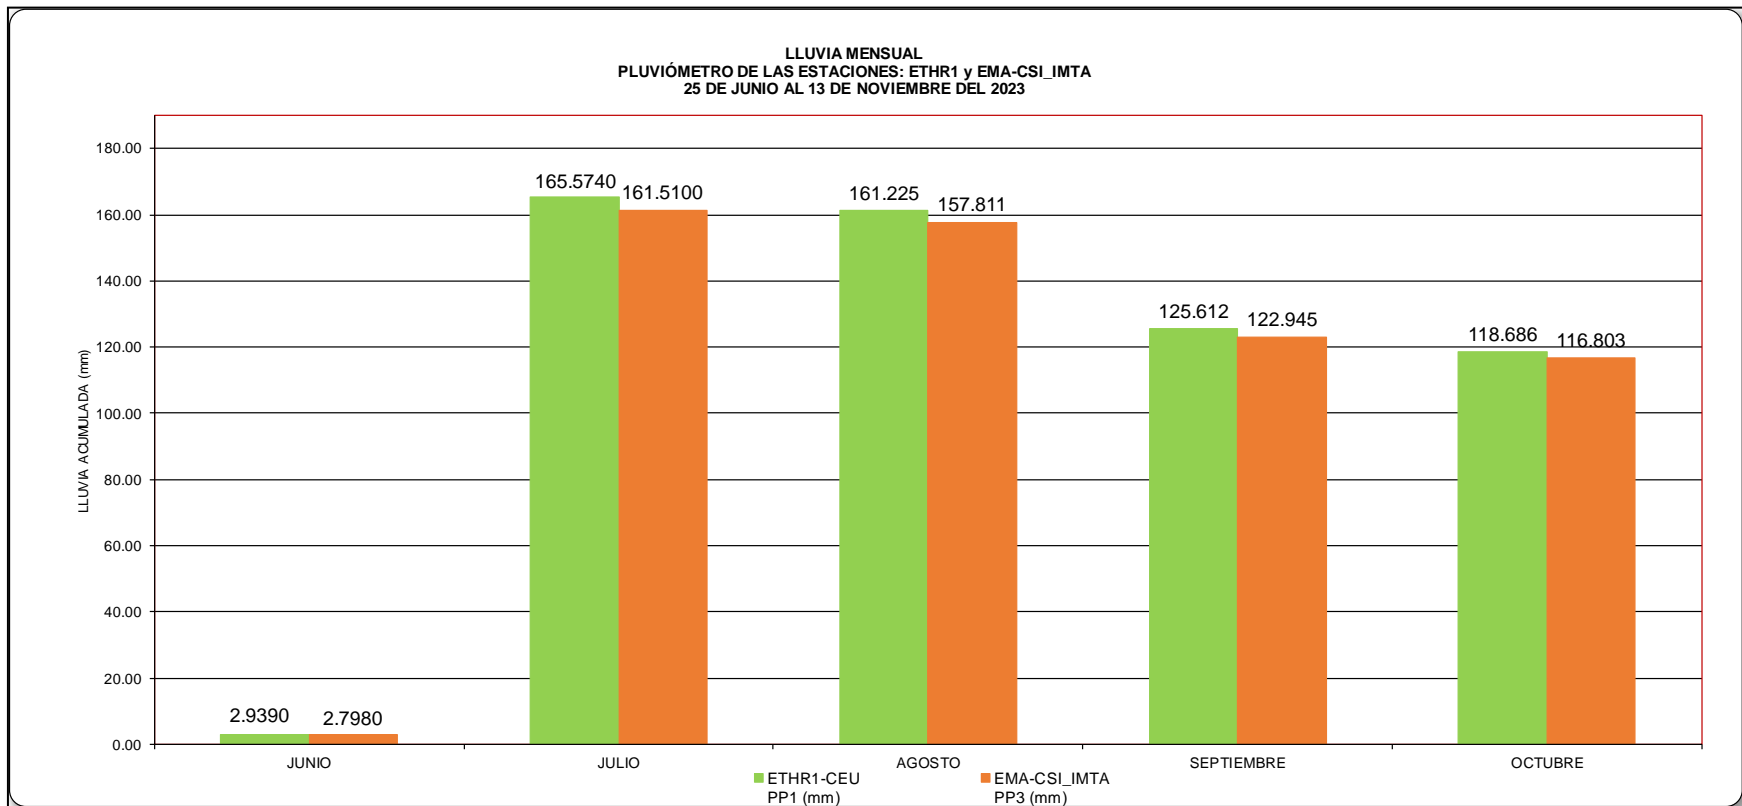
Figura 50. Lluvia acumulada mensual del 25 de junio al 13 de noviembre de 2023.

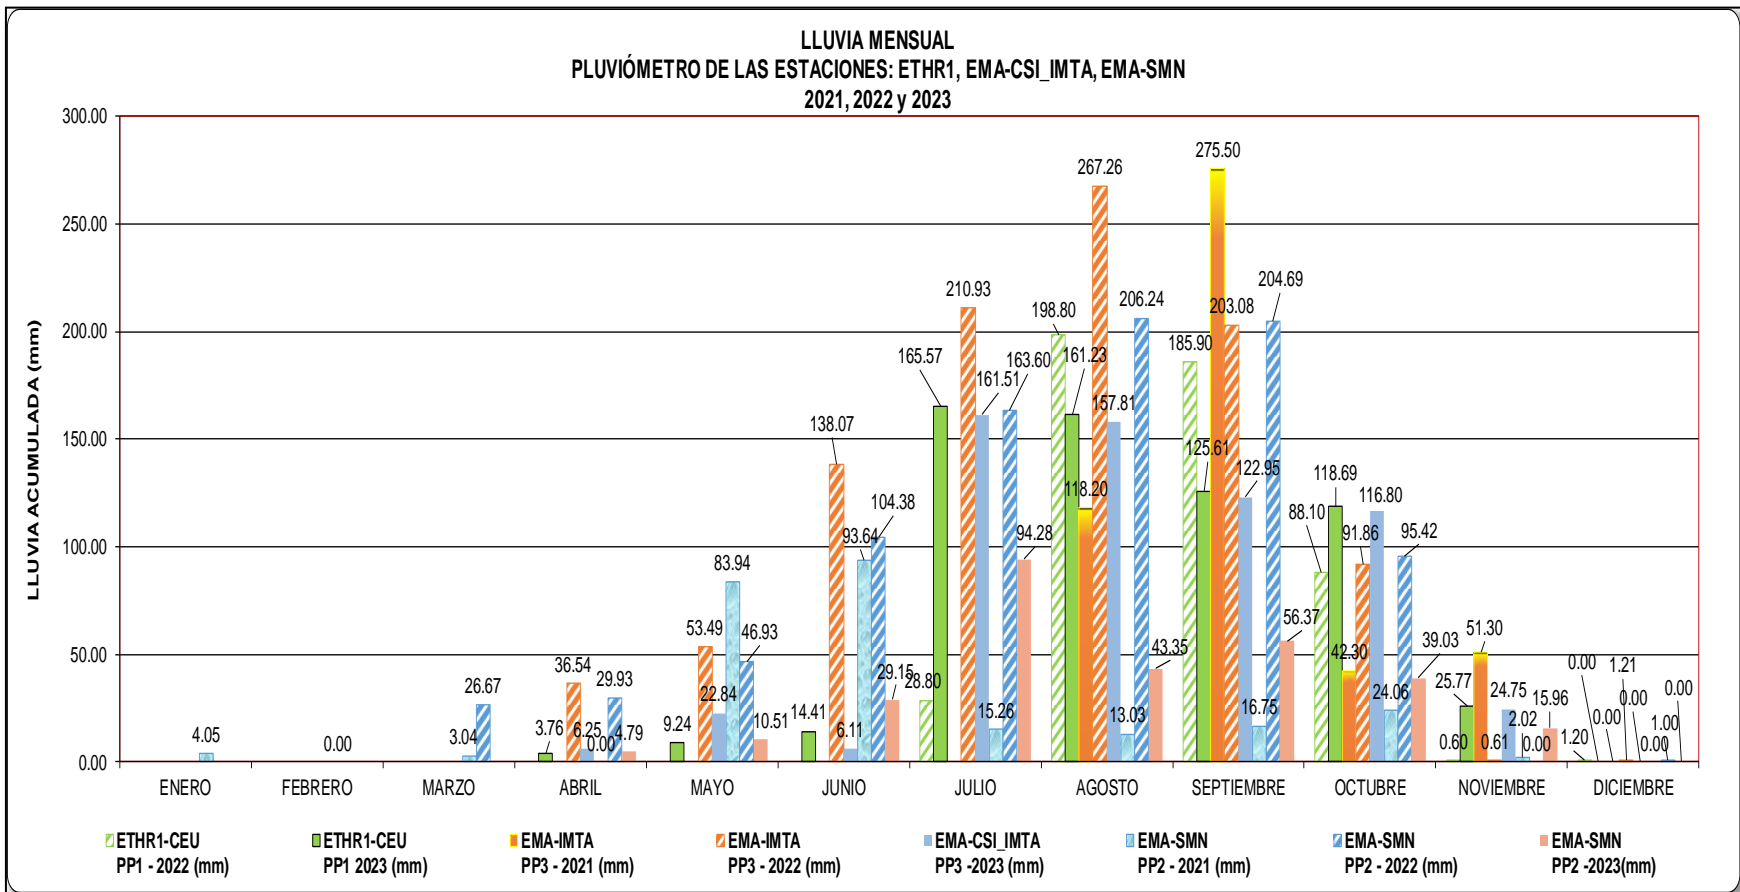
Figura 51. Lluvia acumulada mensual de 2021 a 2023.

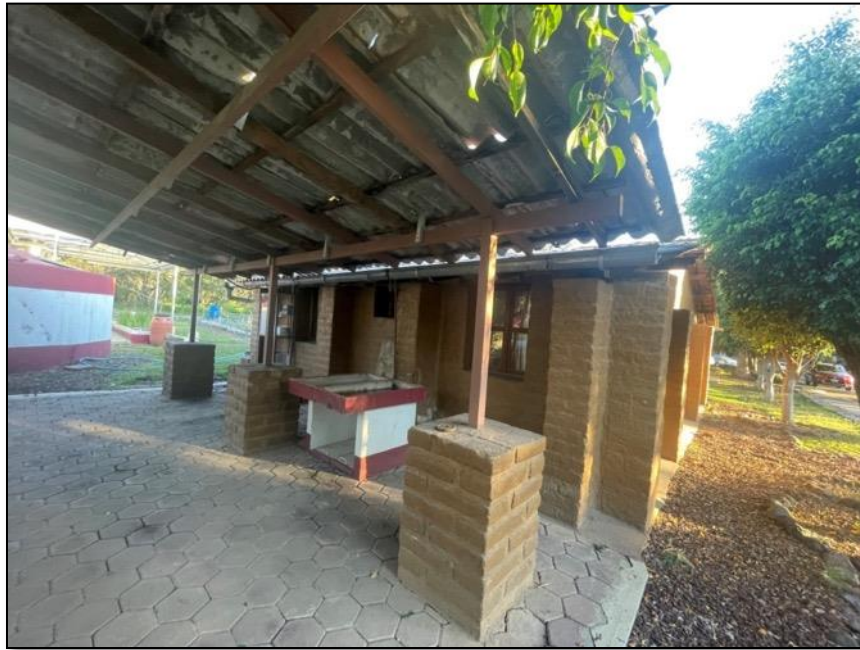
Figura 53. Canaletas en mal estado.

- Cambiar las canaletas del sistema de conducción ya que se encuentran en mal estado.
- Cambiar las láminas de fibrocemento dañadas.
- Limpiar la superficie de captación de agua de lluvia.
- Revisar el sistema de primeras lluvias (propuesta de mejora).
- Revisar el sistema de conducción de PVC para ver su funcionamiento.
- Inspección de fugas en cisterna.
- Instalar infografía.

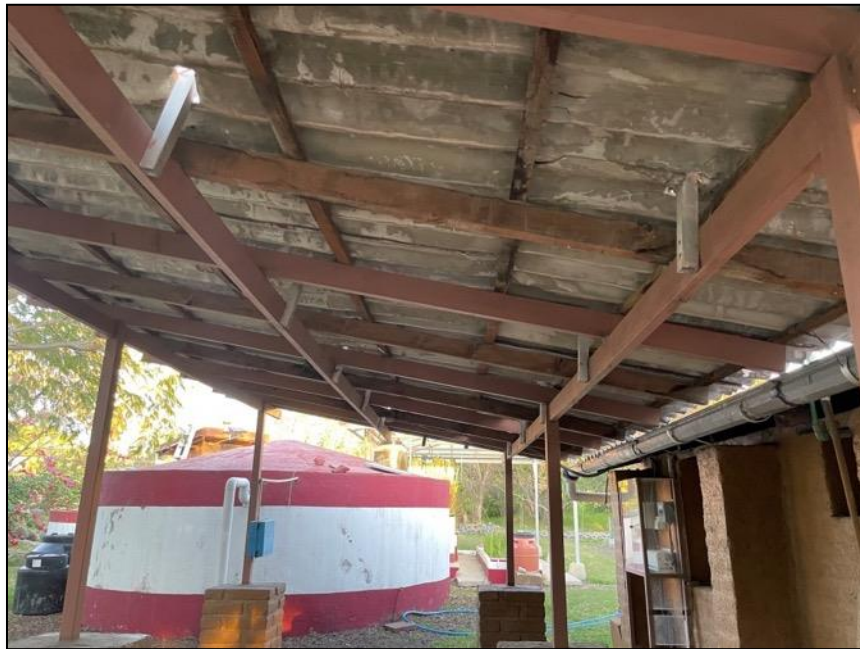
Figura 54. Láminas de fibrocemento dañadas o con huecos.

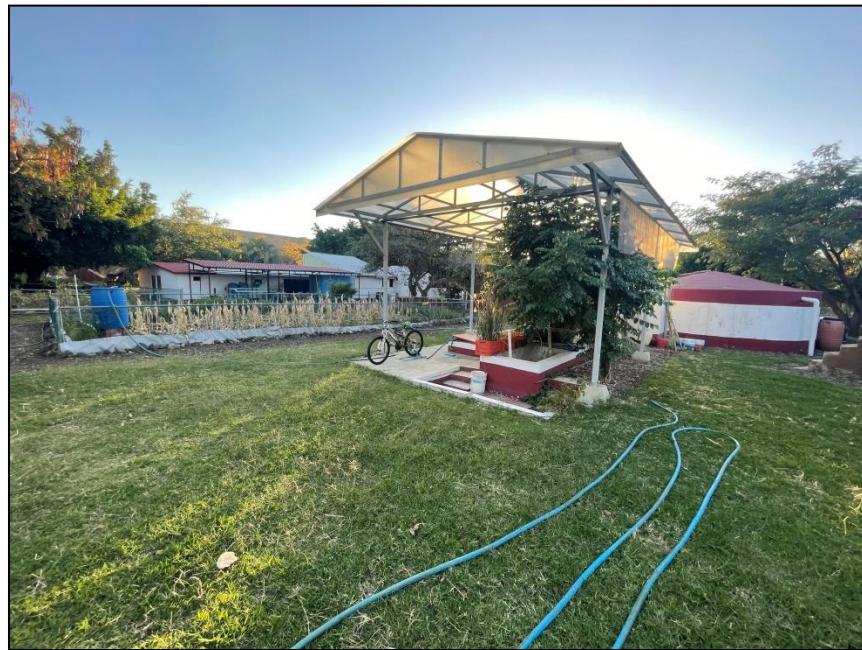
Figura 57. Zona de propuesta para zanjas para desvío de escurrimientos pluviales.

Por otro lado las zanjas de desviación de escurrimientos pluviales se tendrían que ubicar en los costados del humedal, para impedir que el agua de lluvia de los escurrimientos se mezclen con las aguas del humedal. Las zanjas propuestas tendrían un largo de 3.5 m con un ancho de 0.50 cm y una profundidad aproximada de 0.70 cm. El costo aproximado es de **\$3,945.97** ver figura 57 y tabla 1818.

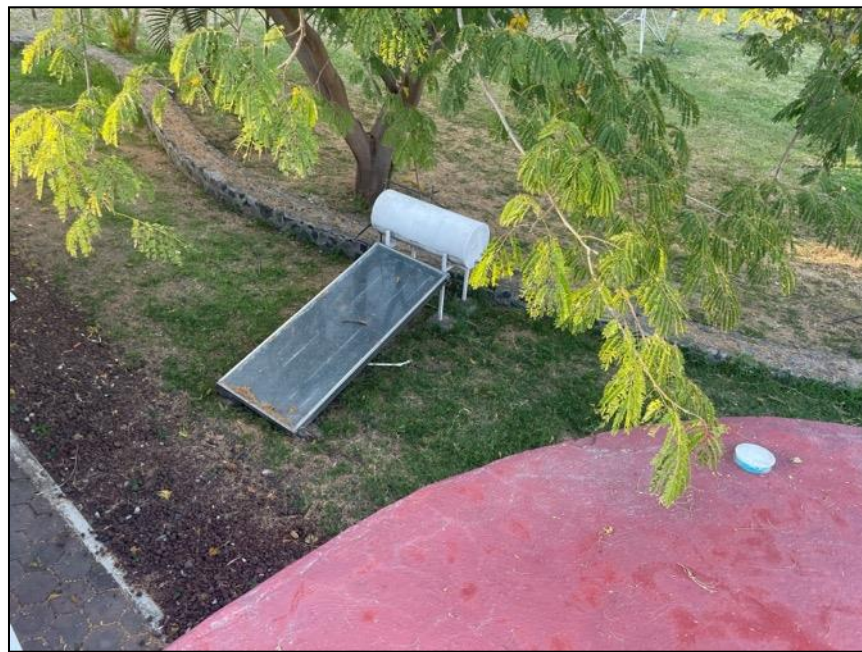
Figura 60. Calentador solar sin funcionar.

Una vez colocado el tinaco se alimentara con agua de la cisterna capuchino, a través del bombeo con la bici, subirá al tinaco y después al calentador solar. Posteriormente se colocaría tubería para poder ocuparla en el lavadero ecológico. Así se pondría en funcionamiento el calentador solar alimentado con agua de lluvia. El costo es de aproximadamente **\$9,145.21** como se puede apreciar en la tabla 18.

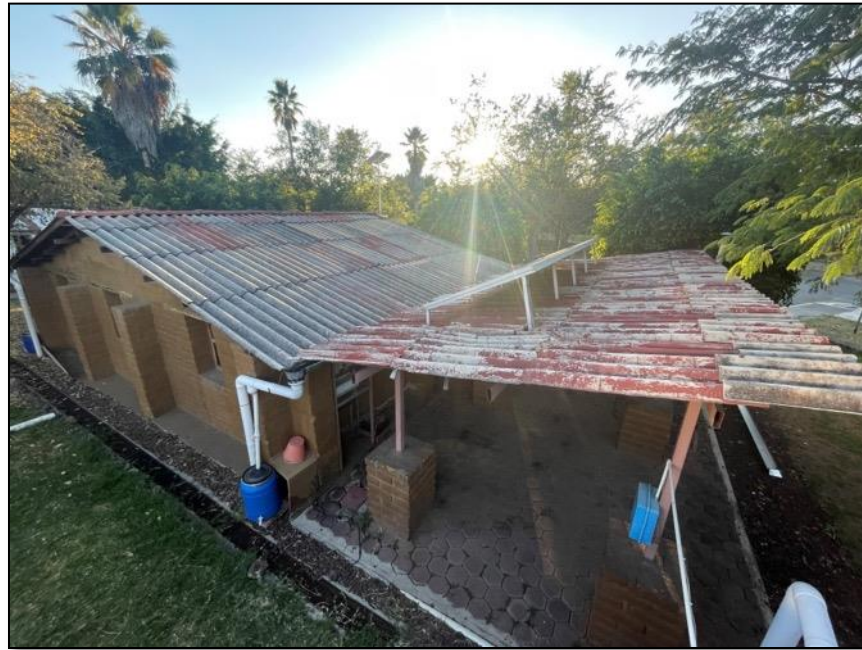
Figura 61. Propuesta para nueva instalación de calentador solar y tinaco.

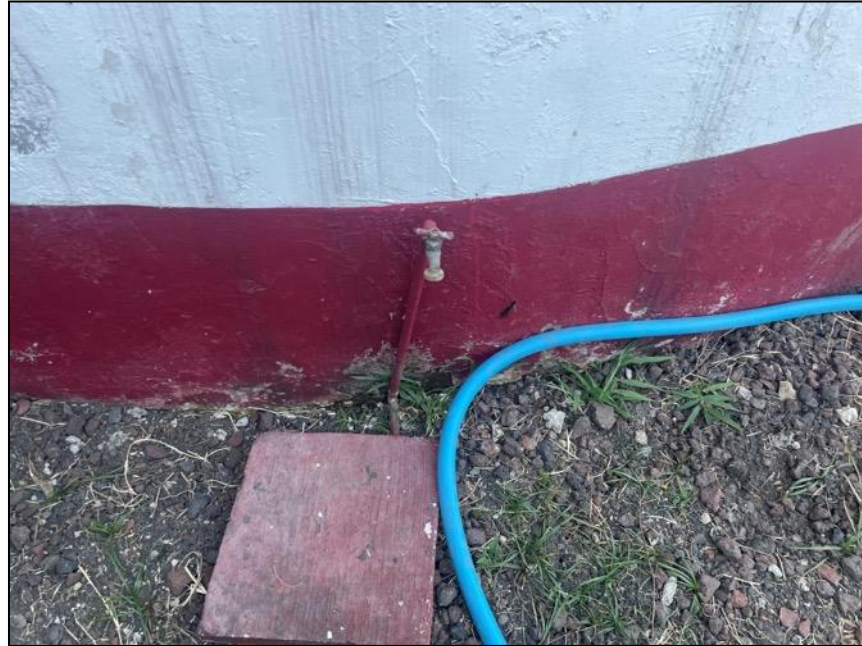
Figura 62. Base de la cisterna con problemas de salitre y posible fuga de agua.

Además se realizará el análisis del ingreso de la cisterna, poniendo un medidor de ingreso a la cisterna y comparándolo con el medidor de tirante. Con ello se comprobaba si la cisterna tiene fugas no observables. El costo de estas tecnologías es de **\$13,849.58** como se aprecia en la tabla 18.

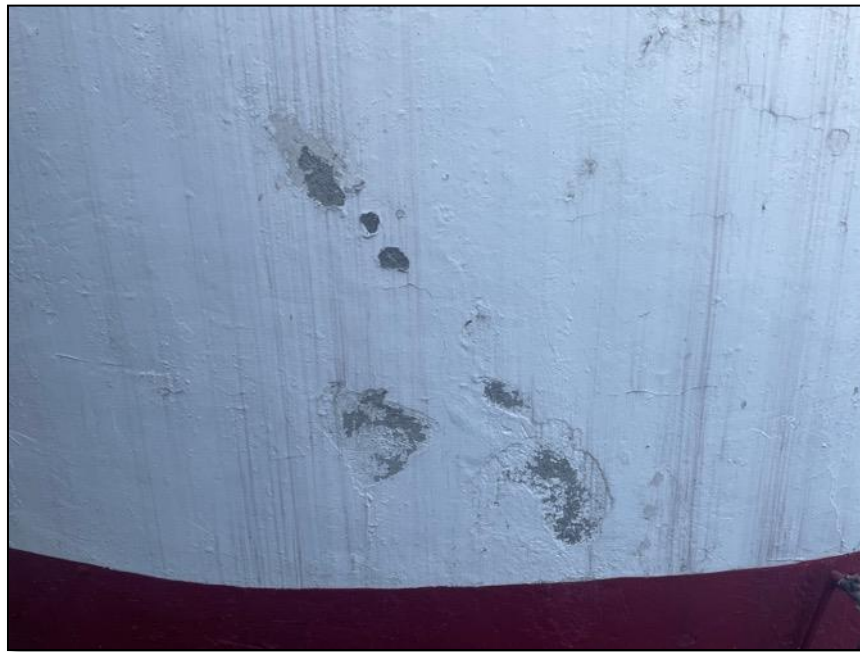
Figura 63. Humedad en muro de la cisterna capuchino
