ESTUDIO DE ESTIMACIÓN DE LA LÍNEA BASE DE AGUA  
CAPTADA EN LAS CUENCAS HIDROLÓGICAS, CON BASE EN  
LOS PREDIOS BENEFICIADOS CON EL PROGRAMA PARA EL  
PAGO POR SERVICIOS AMBIENTALES HIDROLÓGICOS DEL  
ESTADO DE MÉXICO  
(PRIMERA ETAPA)

CONVENIO: CC.03.04.3.0.2018.-169

## Informe final

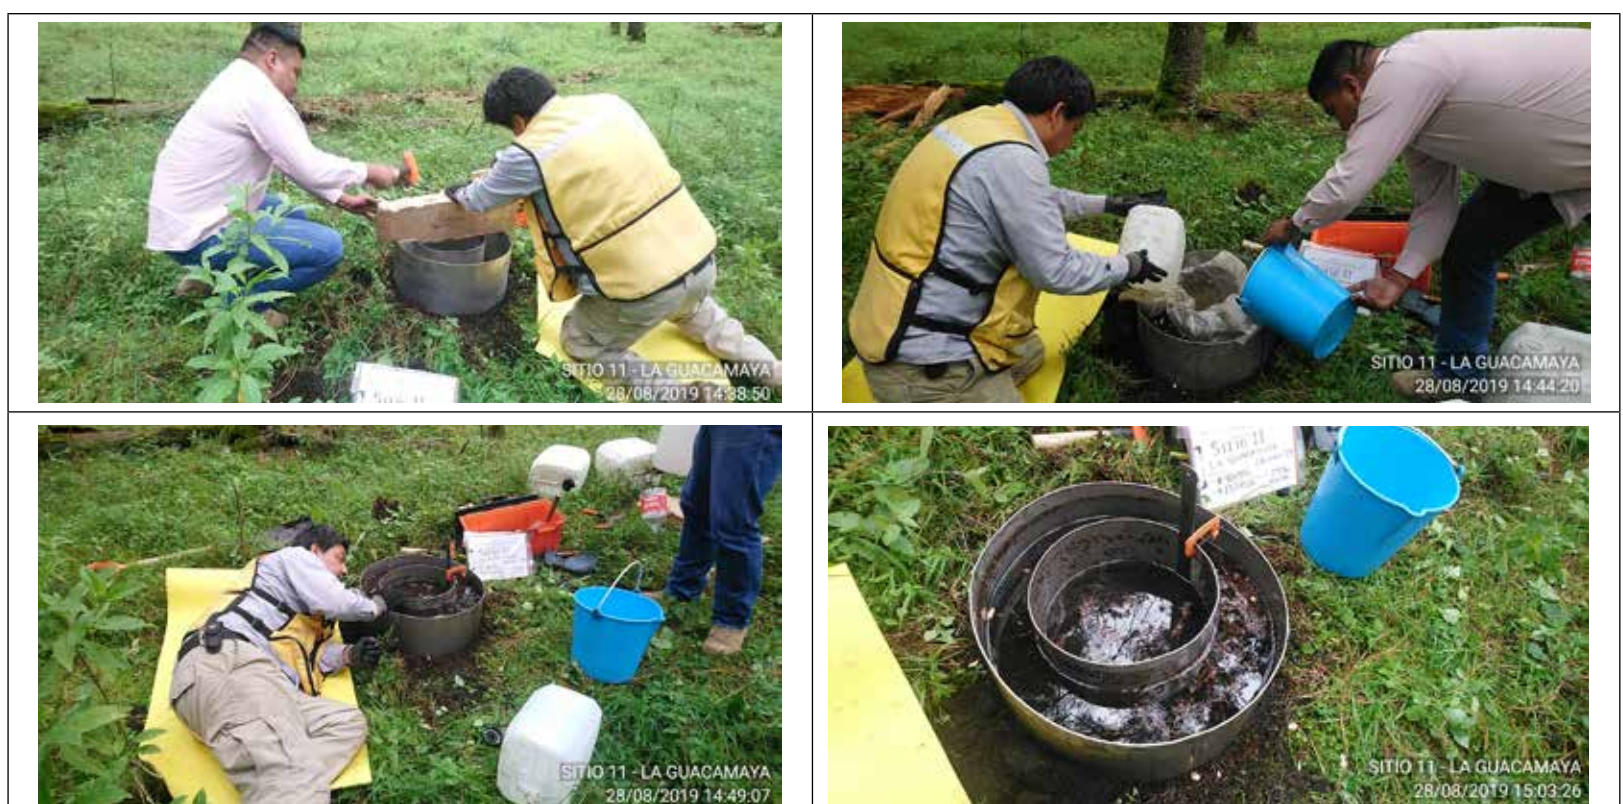
Figura 5.29. Trabajos de campo durante la realización de una prueba de permeabilidad.

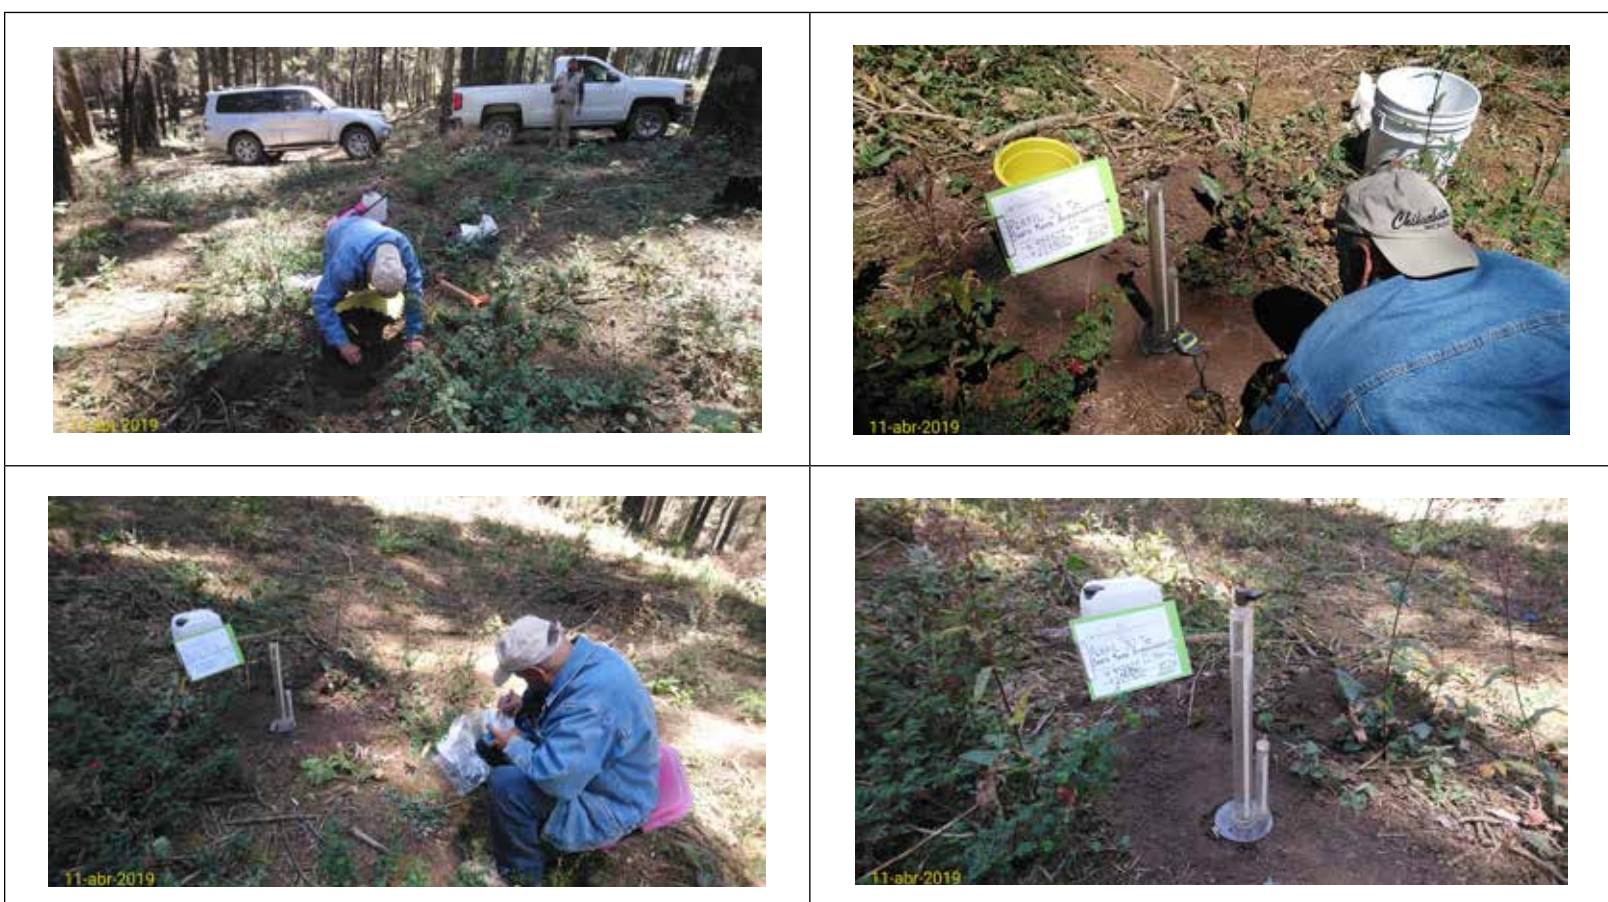
Actividades que se realizaron durante la prueba de permeabilidad con el permeámetro de disco.

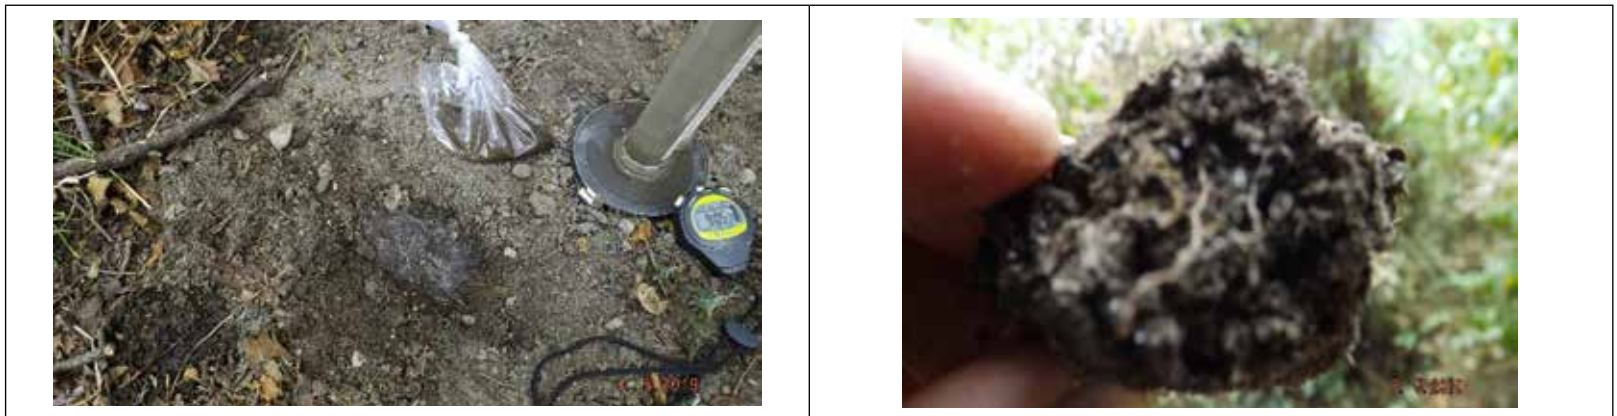
Condiciones de repelencia del agua en el suelo en el sitio 14.

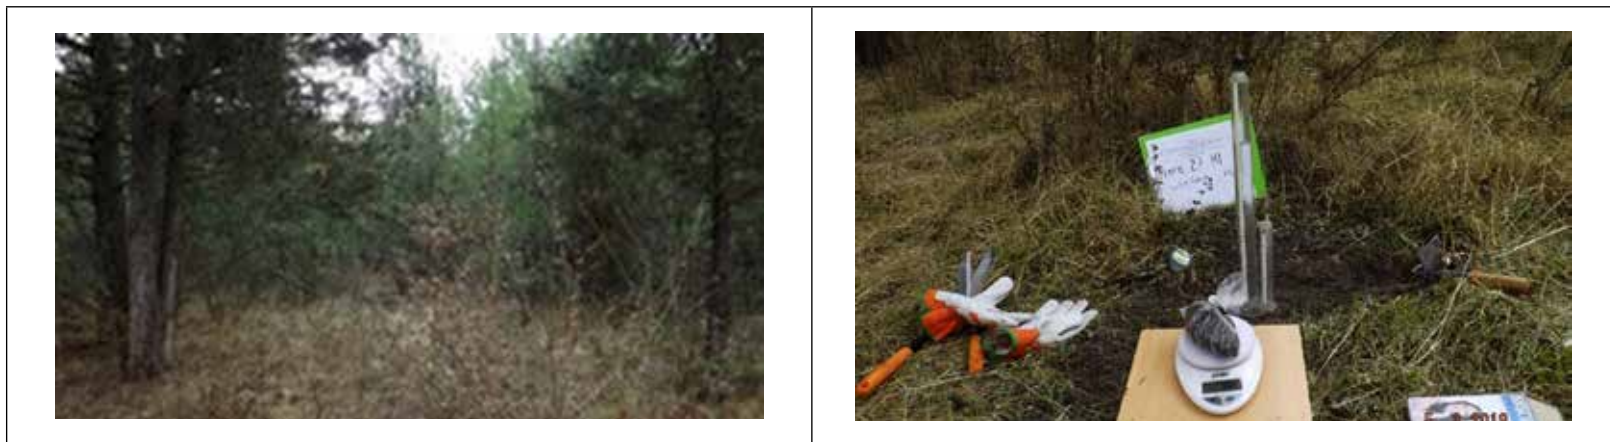
Panorámica y prueba de infiltración en el sitio 27.

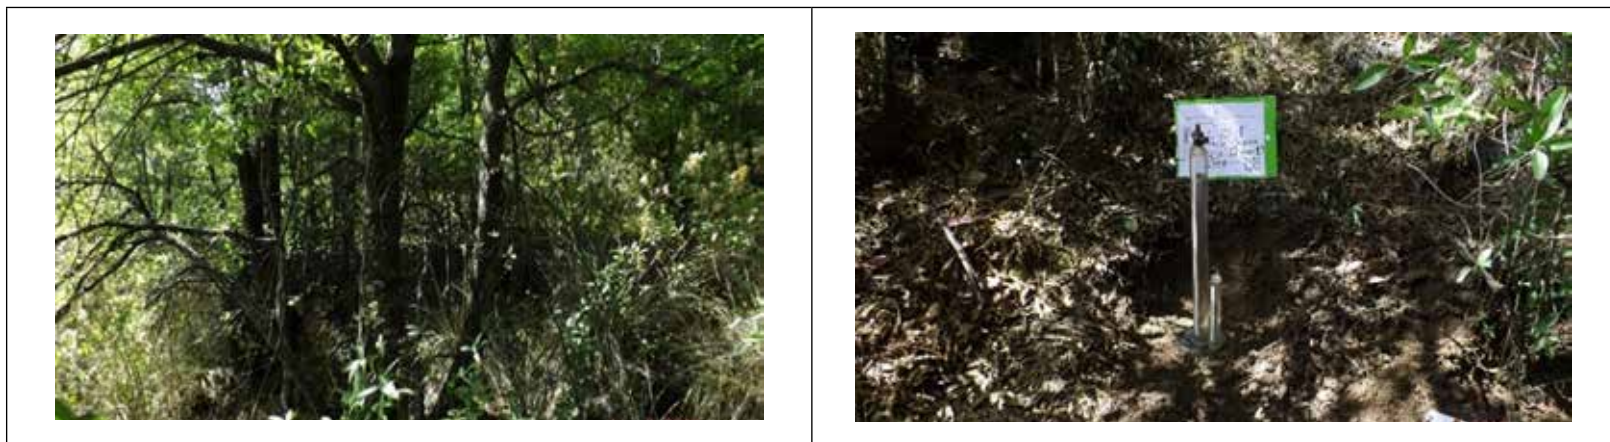
Panorámica y prueba de infiltración en el sitio 26.

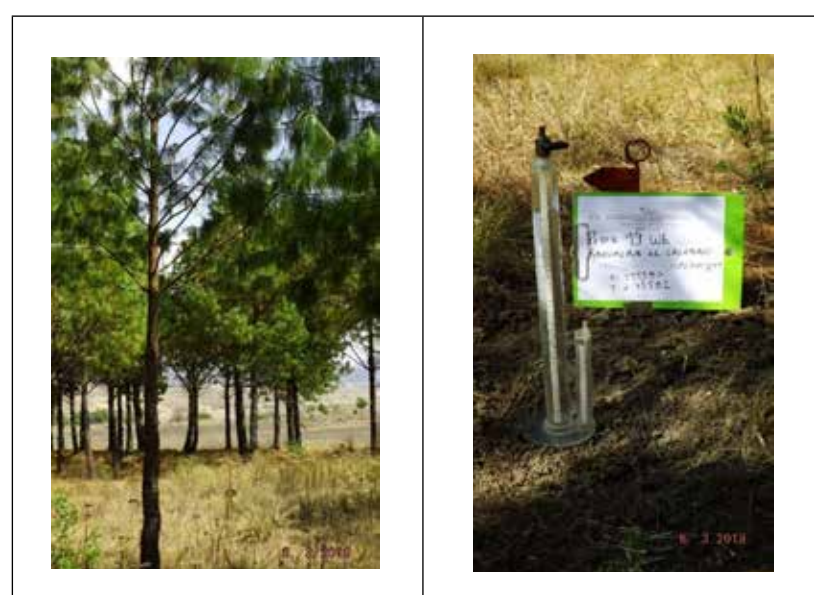
Panorámica y prueba de infiltración en el sitio 49.

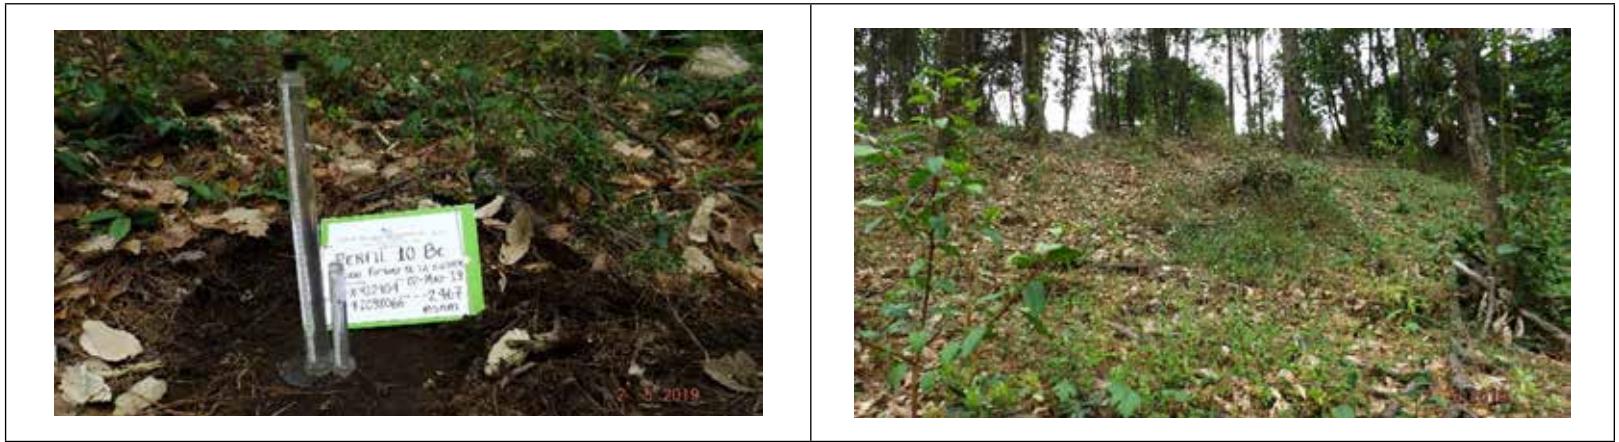
Figura 3.1. Panorámica y prueba de infiltración en el sitio 10.

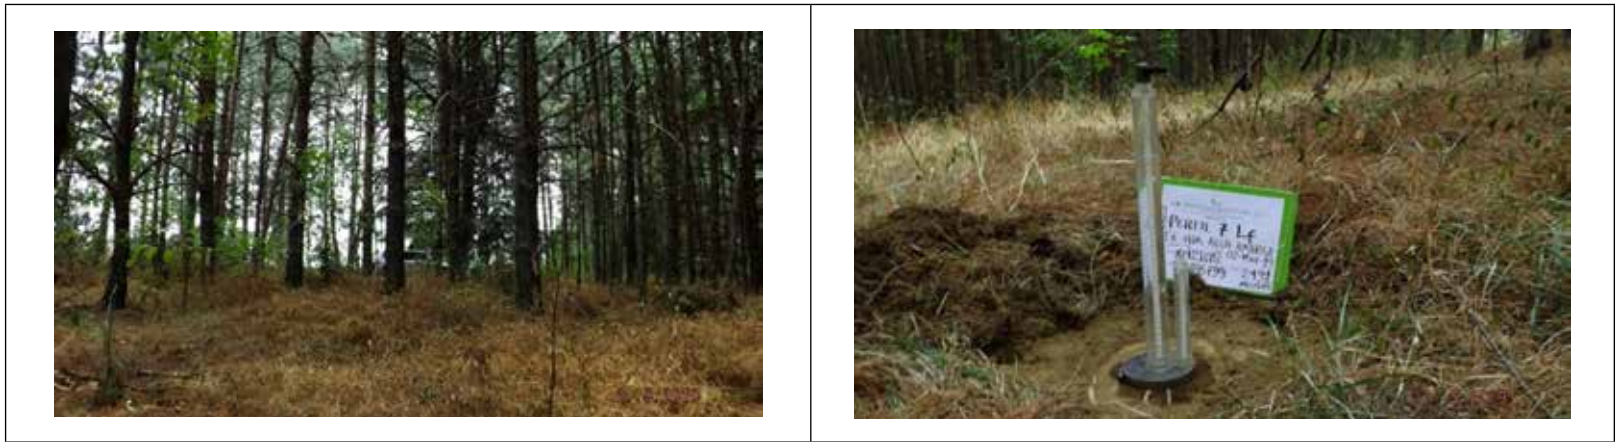
Panorámica y prueba de infiltración en el sitio 7.
