# “SUSTENTABILIDAD DE LOS OOAPAS RIBEREÑOS”

## “IMPLEMENTACIÓN DE UN SECTOR EN PÁTZCUARO, MICH.”

ACTIVIDAD QUE FORMA PARTE DEL PROYECTO:  
“SUSTENTABILIDAD DE LOS OOAPAS RIBEREÑOS”.

*SUBCOORDINACIÓN DE HIDRÁULICA URBANA  
COORDINACIÓN DE TECNOLOGÍA HIDRÁULICA*

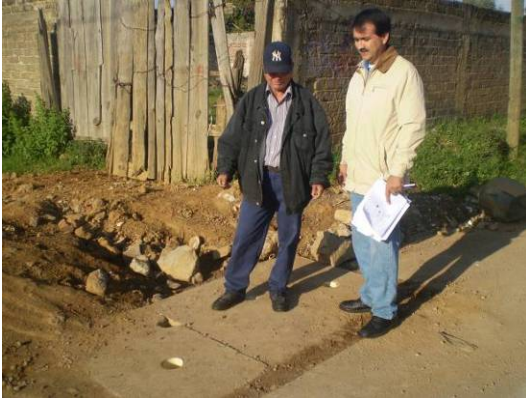
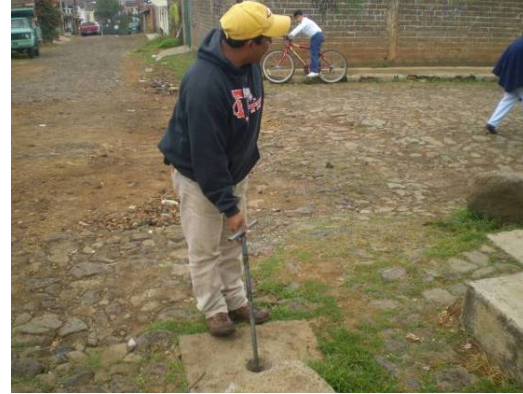
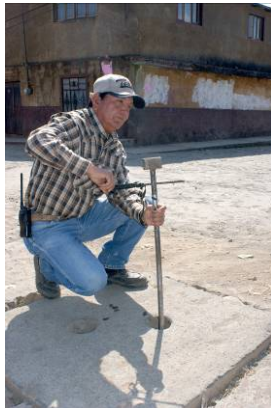
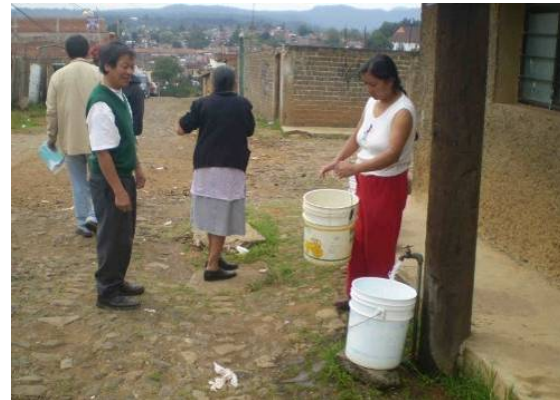
Fotografía 3.2 Movimiento de válvulas y ubicación de hidrantes

También se realizó el recorrido por la red, donde personal de operación realiza sus movimientos de válvulas, haciéndose notar que son demasiados movimientos para dar servicio al subsector, por tanto los periodos de servicio se reducen a una hora y media máximo dos horas por cuadra o manzana, por lo que la tubería nunca se presuriza; durante el recorrido con el personal de operación se ubicaron hidrantes que dan apoyo del servicio a la población y que son abastecidos del acueducto San Gregorio. Ambas situaciones se muestran en la siguiente Fotografía 3.2

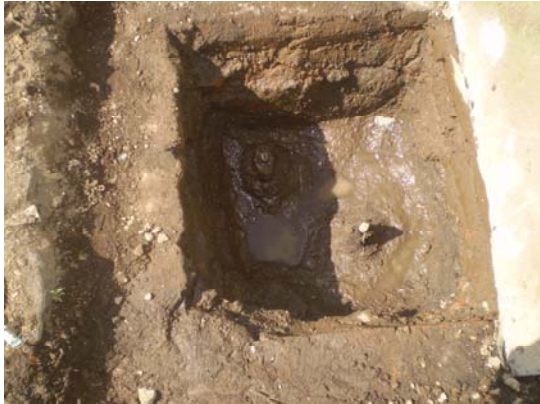
Caja llena de concreto Tzipandecuari y Veapani

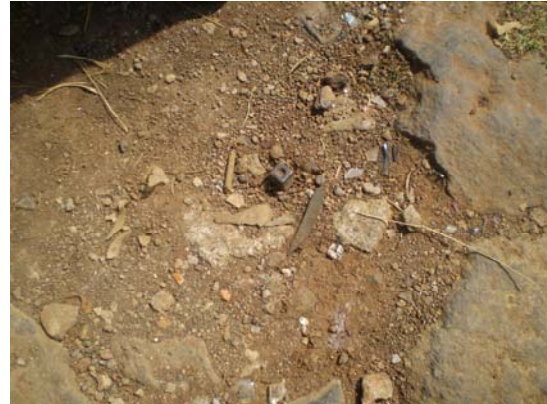
Válvula azolvada y sin registro en Patzimba y Tzicuirancha

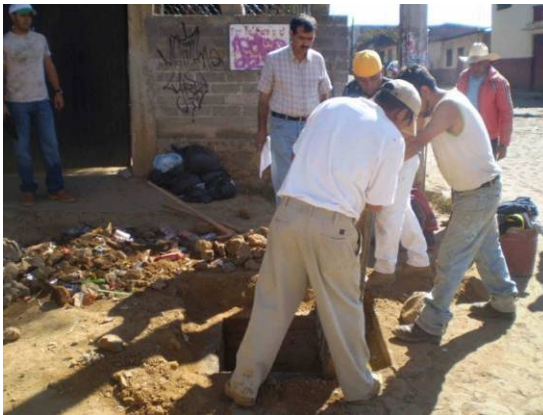
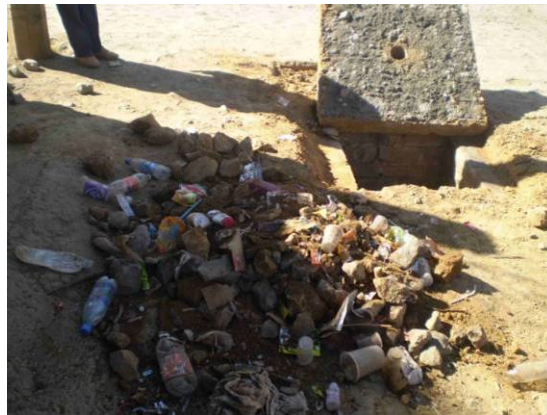
Fotografía 3.7 Trabajos de limpieza y desazolve del Subsector La Loma

Trabajos de limpieza y desazolve del registro en Patzimba y Veapani

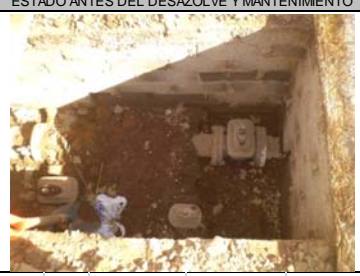
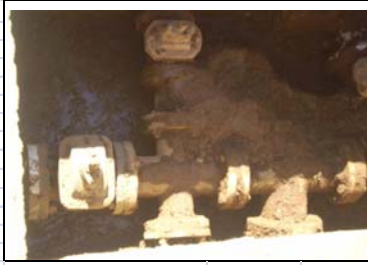
<b>CARACTERÍSTICAS DE LA VALVULA</b> MATERIAL Fo.Fo. TIPO COMP - COMP - COMP - COMP DIAMETRO 4" - 4" - 2 1/2" - 2 1/2" MARCA ----- PROFUNDIDAD (m) 0.80 - 0.80 - 0.80 - 0.80 <b>ESTADO DE CONSERVACIÓN DE LA VALVULA</b> BUENO X X REGULAR X X MALO REQUIERE SUSTITUCIÓN <b>CARACTERÍSTICAS EXTERNAS</b> MATERIAL DE LA TAPA CONCRETO CONDICIONES DE LA TAPA BUENO TIPO DE SUELO ARCILLA AFOROQ(1/s)= Estimado	
<b>ESTADO ANTES DEL DESAZOLVE Y MANTENIMIENTO</b>

<b>OBSERVACIONES: NO HAY FUGAS, ESTAN EMPOTRADAS EN CONCRETO LAS VALVULAS</b>

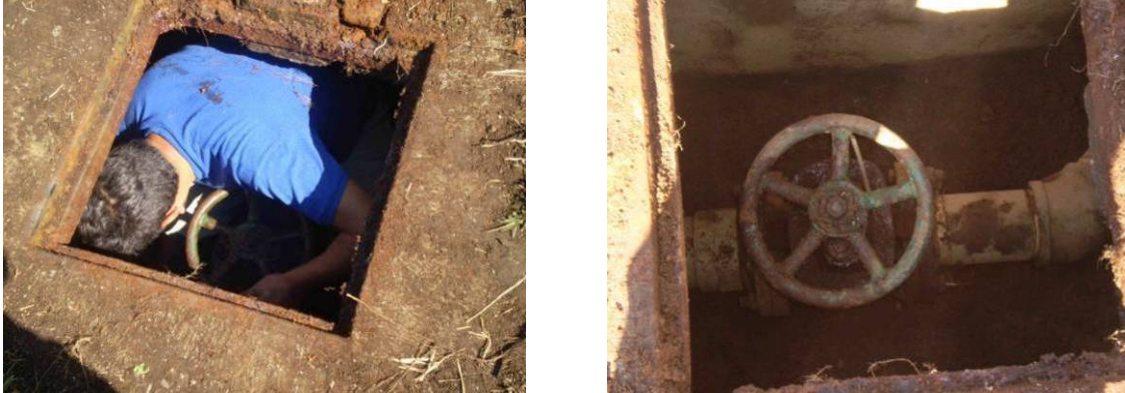
Fotografía 3.8 Trabajos de limpieza en la válvula localizada debajo del tanque elevado

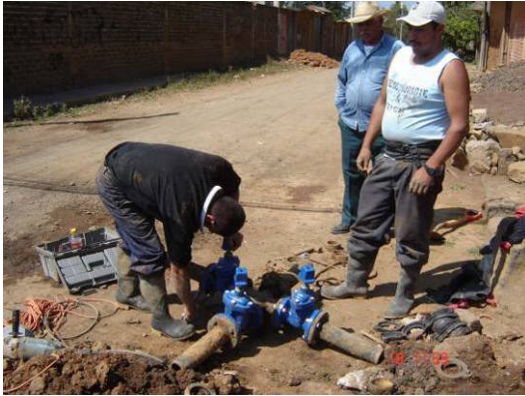
*Sustitución de valvulas en Tzipandecuari y Tariacuri*

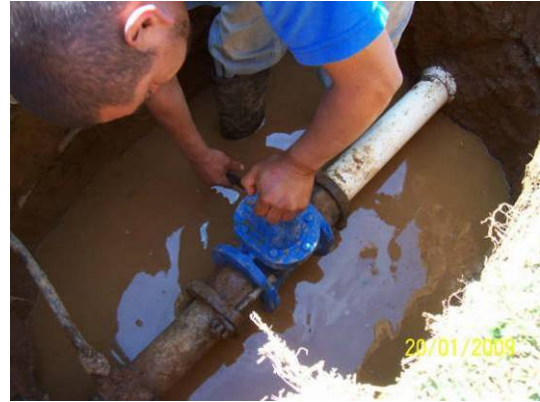
*Sustitución de valvulas en Tzipandecuari*

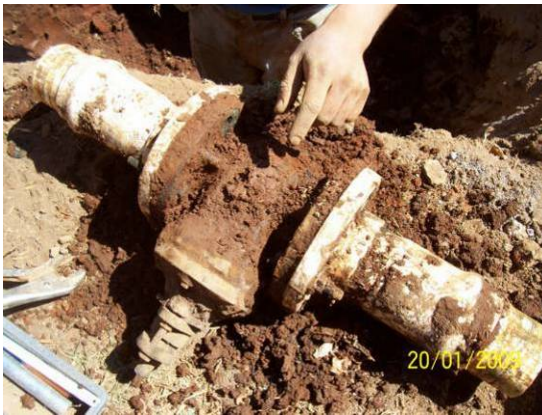
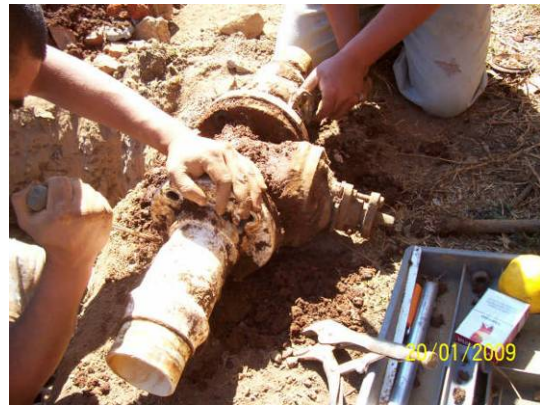
Fotografía 3.14 Mantenimiento y/o sustitución de válvula

*Mantenimiento de valvulas en calle Puacume*

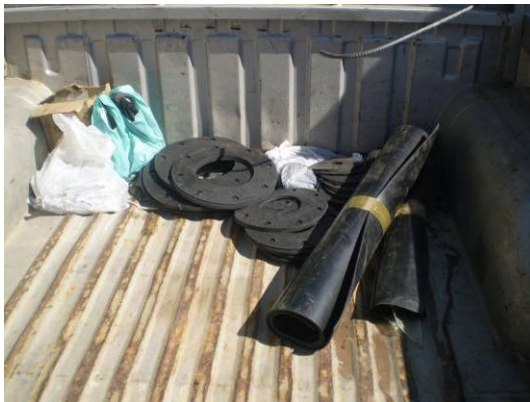
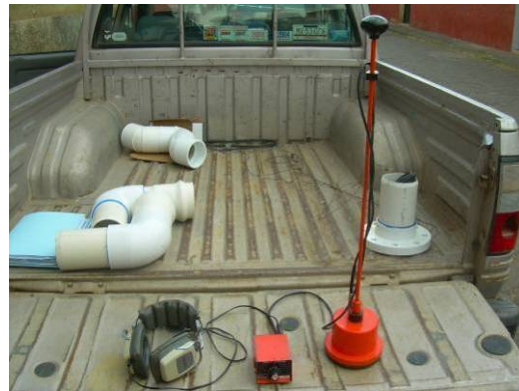
Fotografía 3.15 Suministro de materiales hidráulicos para mantenimiento de válvulas.

*Material de reparación de fugas y piezas especiales*

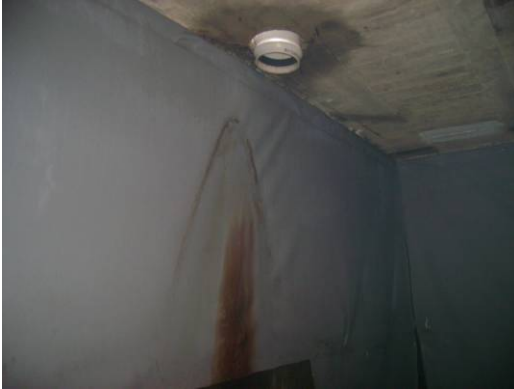
Personal del Organismo operador, IMTA y Agronomía Integral inspeccionaron el Tanque ICATMI dado que el personal de operación había identificado deficiencias en el servicio a causa de bajos niveles (fallas de la membrana), se identificaron las causas tales como rasgaduras en la membrana, desempalmes entre uniones y problema de llenado. Personal de Agronomía Integral que realizó los trabajos anteriormente, corroboró en sitio los problemas y se programaron los trabajos de reparación. La siguiente Fotografía 2.1 muestra el proceso de reparación del tanque ICATMI<sup>4</sup>.

*Deterioro de la geomembrana causada por la forma de operar el tanque (llegada del flujo).*

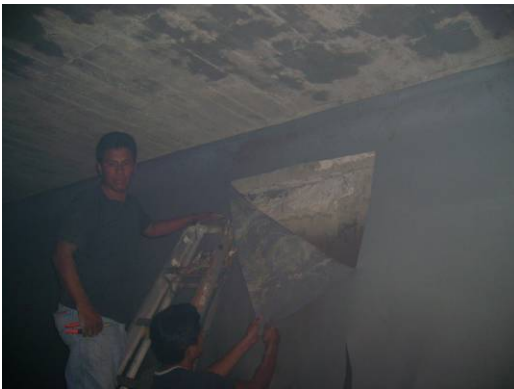
*Corte de la membrana para inspección grado de fisura en el tanque*

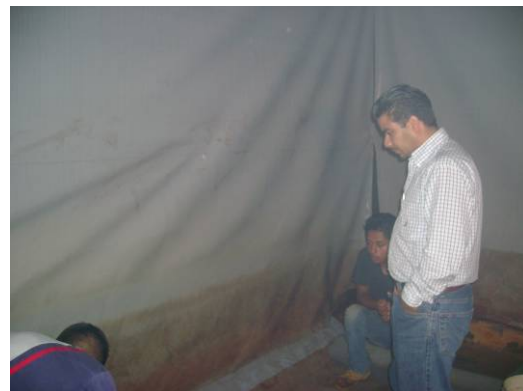
Fotografía 2.1 Tanque ICATMI, Quiroga, Michoacán

*Supervisión de los trabajos de reparación.*

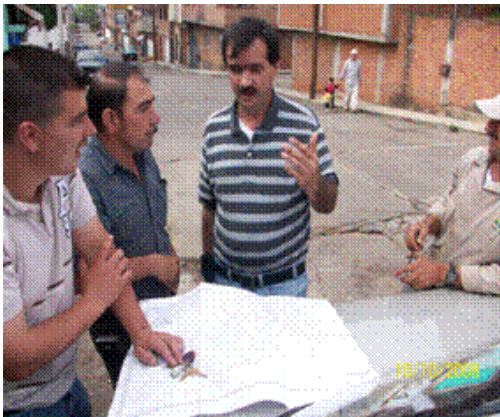
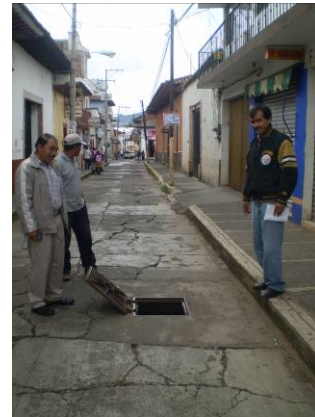
Fotografía 3.1 Personal del Organismo, IMTA y UMSNH inspeccionando válvulas límite

*Inspección de cajas de válvulas dentro del sector Calvario Sur (calle Abasolo)*

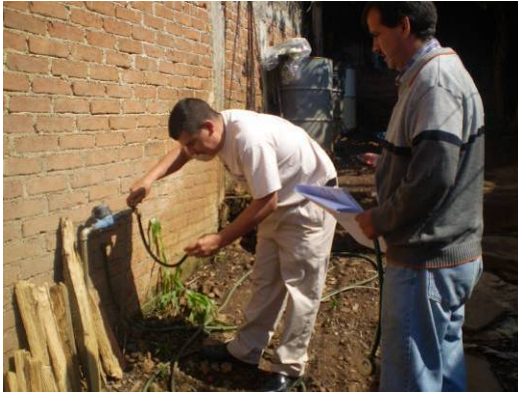
*Calle 20 de Noviembre No. 498, se registro 0.2 kg/cm<sup>2</sup>*

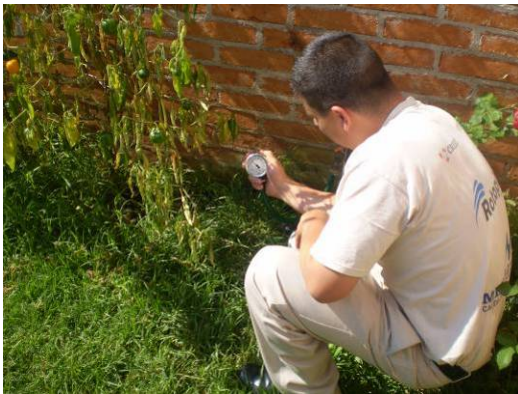
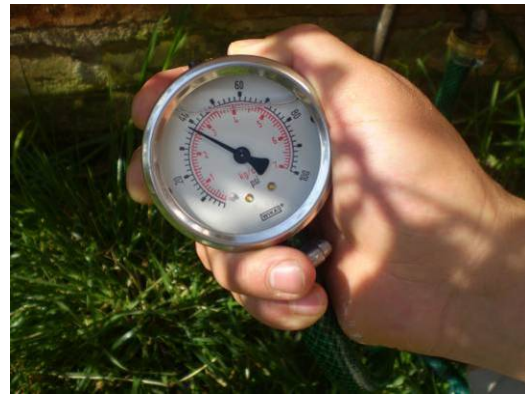
Fotografía 3.5 Muestreo de presiones en tomas domiciliarias

*Calle Amalia Solórzano s/n, se registro 2.5 kg/cm<sup>2</sup> (fuera del sector)*

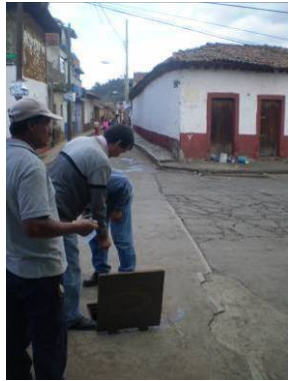
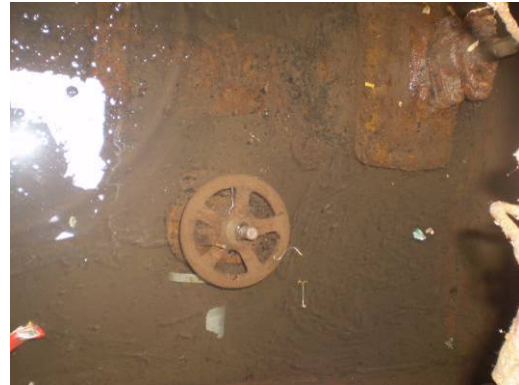
Fotografía 3.7 Proceso de la actualización de la red de distribución

*Trabajos de Limpieza y desazolve de registro en Manuel Doblado y Lázaro Cárdenas*

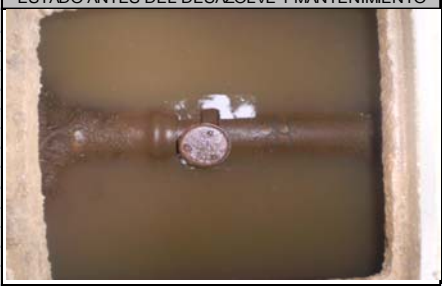
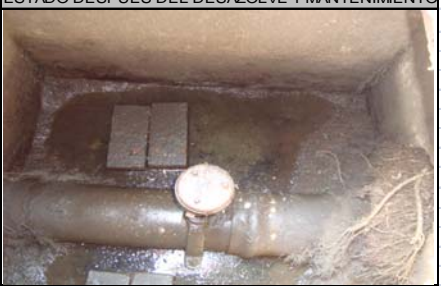
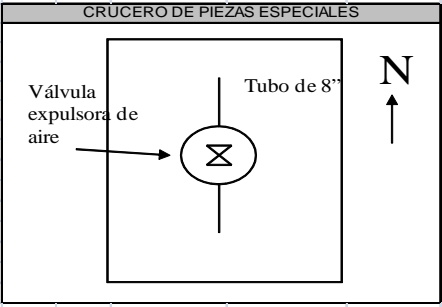
Figura 3.1 Ficha de desazolve y mantenimiento de cajas de válvula

MATERIAL <b>ACERO</b>	
		TIPO <b>EXPUNSORA DE AIRE</b>	
		DIAMETRO <b>1"</b>	
		MARCA -----	
		PROFUNDIDAD (m) <b>1.20 m</b>	
		<b>ESTADO DE CONSERVACIÓN DE LA VALVULA</b>	
		BUENO <input checked="" type="checkbox"/>	
		REGULAR <input type="checkbox"/>	
		MALO <input type="checkbox"/>	
		REQUIERE SUSTITUCION <input type="checkbox"/>	
		<b>CARACTERÍSTICAS EXTERNAS</b>	
		MATERIAL DE LA TAPA <b>Fo.Fo.</b>	
		CONDICIONES DE LA TAPA <b>BUENO</b>

VALVULA EXPUNSORA DE AIRE DE 1" SOBRE TUBO DE 8" QUE VIENE DEL POZO 1.

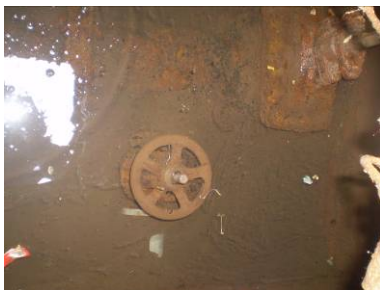
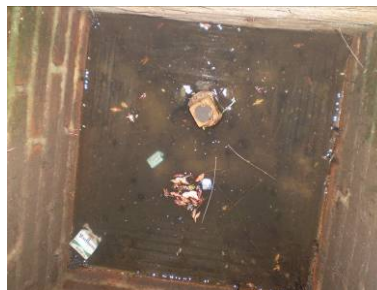
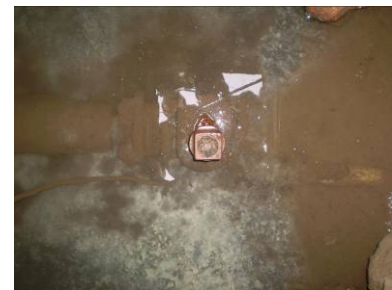
Fotografía 3.12 Registros inundados por fuga en válvulas

Se inspeccionaron 11 válvulas de la red de distribución que corresponden al sector de la localidad de Quiroga, de estas válvulas inspeccionadas el personal del organismo dio algún tipo de mantenimiento a 9 válvulas en diferentes diámetros, se adquirieron dos válvulas de 8” que el personal del organismo se comprometió a cambiar una en Abasolo y otra en Abasolo y Benito Juárez (ó dentro de los sectores ya implementados) dado que el mantenimiento que se les dio ya no era suficiente, en la Tabla 3.6 se lista las válvulas que el personal del OOAPASQ realizó algún tipo de mantenimiento. En la siguiente Fotografía 3.12 se ilustra el estado en que se identificaron los registros de válvulas; y para efectuar el mantenimiento la UMSNH se encargo del suministro de material hidráulico requerido para ello, mismo que se ilustra en la Fotografía 3.13.

Lazaro Cárdenas y Manuel Doblado

Plaza madrigal de las Altas Torres

Miguel Hidalgo y Abasolo

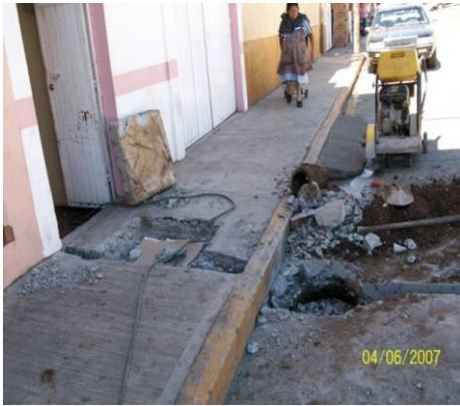
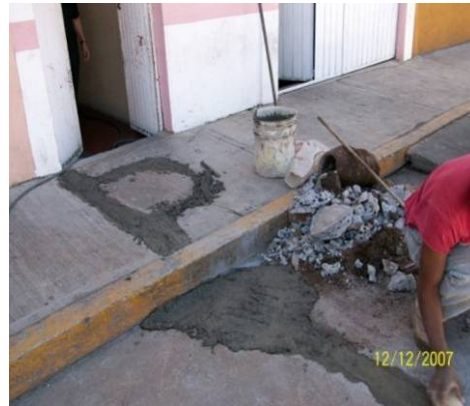
*Reparación de fugas en toma domiciliaria y reposición de pavimento*

Fotografía 3.15 Atención y reparación de fugas en tomas domésticas y red de distribución

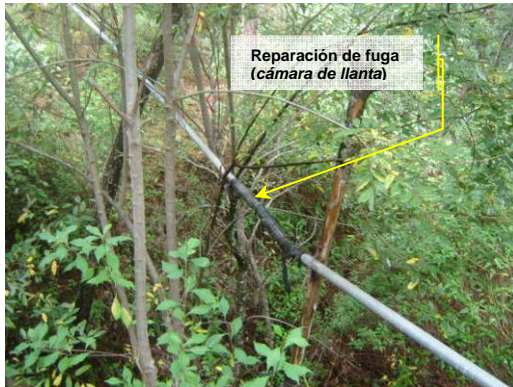
La línea de conducción es de 1 ½" de fierro galvanizado, tramos instalados de forma artesanal (entre las ramas de los árboles y amarrados con lazo o alambre quemado) y otros tramos instalados de forma superficial como se muestra en la siguiente Fotografía 2.1, donde fácilmente se instalan tomas clandestinas, esta línea de conducción solo recibe mantenimiento correctivo<sup>3</sup> y lo realiza el personal de operación como pueda ingeniárselas. Así se muestra en la Fotografía 2.2 donde se utilizó una tira de cámara de llanta para reparar una fuga.

Fotografía 2.2 Fallas en la línea de conducción y volumen captado en el tanque.

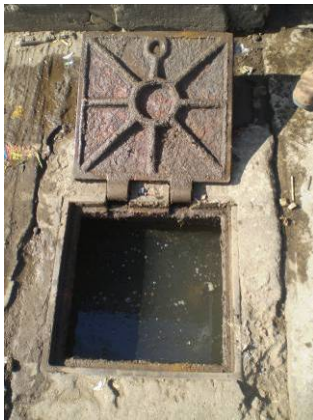
En la siguiente visita se hizo un recorrido, y el personal del Comité de agua ya se encontraban desazolviendo las cajas de válvulas, en la siguiente Fotografía 3.1 se muestra el estado en que se encontraron, azolvadas y con fugas visibles.

*Cajas de válvulas llenas de agua por fuga en válvulas, así como de otras azolvadas*

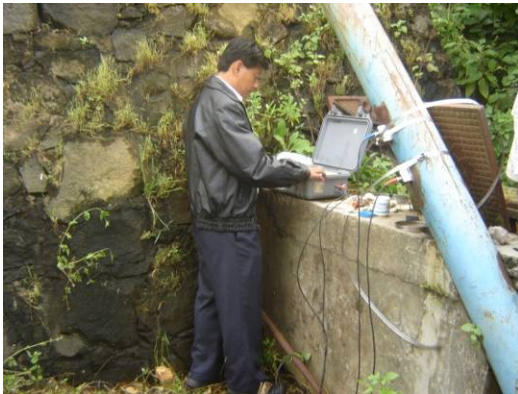
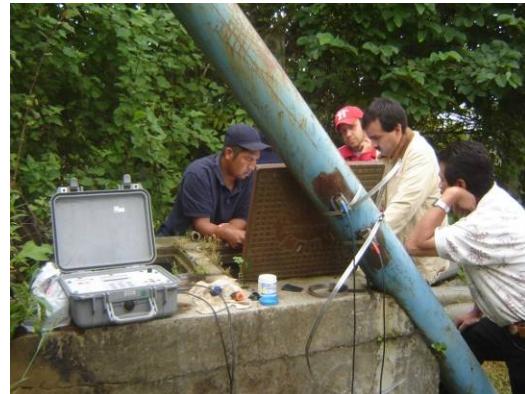
Se determinó el gasto de la línea de llegada del tanque con un gasto de 22.8 l/s, se visitó el pozo de agua potable para también realizar una medición con el equipo ultrasónico portátil<sup>5</sup>, resultando un gasto de 23.1 l/s semejante al del tanque.

*Medición con equipo ultrasónico portátil en la línea de conducción al tanque superficial*

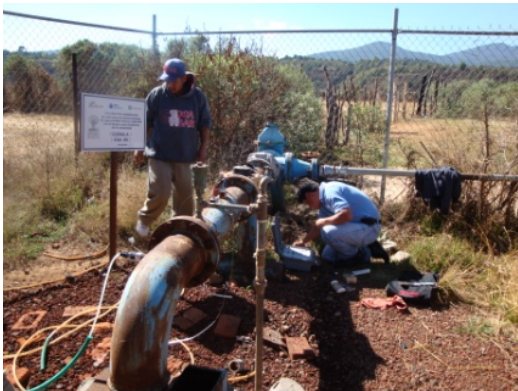
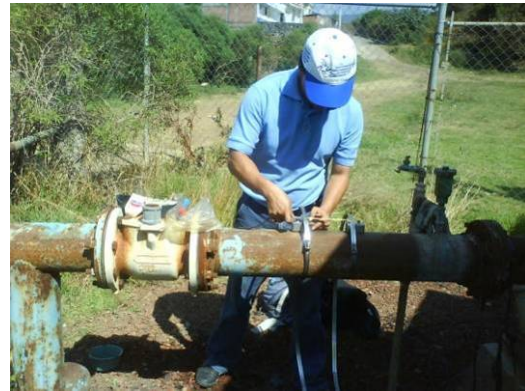
*Medición con equipo ultrasónico portátil en la línea del pozo de producción.*

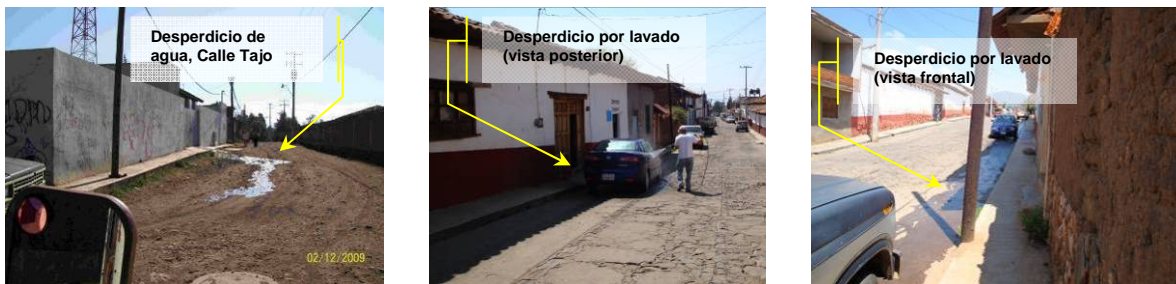
Fotografía 3.3 Desperdicio de agua.

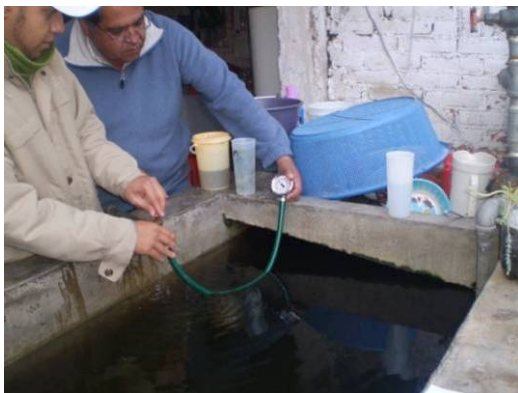
Calle Regules No. 363

Con este muestreo de presiones se determino de forma preliminar que la calidad del servicio es suficiente mas no el adecuado, pues las presiones están por debajo de  $1\text{kg}/\text{cm}^2$ , e incluso en el fraccionamiento Ma. Luisa Martínez no había presión y si se contaba con el servicio. De acuerdo con los resultados antes mencionado se propuso al director del CAPASE prolongar el horario de servicio para ver si de esta forma se mejoraba el servicio. El director accedió y el personal de operación realizo los movimientos de válvulas necesarios, posteriormente se tomaron nuevamente presiones, para así verificar si se mejoran las condiciones en el sector. Los resultados obtenidos fueron alentadores pues se consiguió incrementar la presión en las tomas. La Fotografía 3.6 ilustra las lecturas de presiones obtenidas en la toma domiciliaria.

Fotografía 3.6 Muestreo de presiones en tomas domiciliarias.

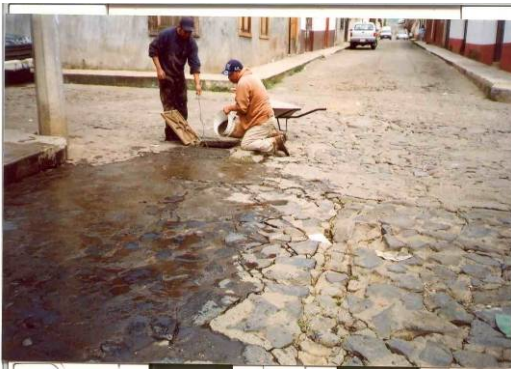
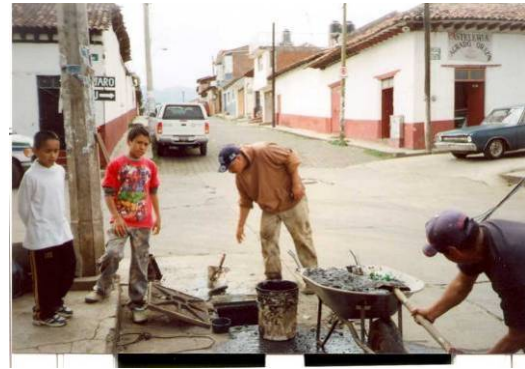
*Trabajos de Limpieza y desazolve de registro en Ma. Luisa Martínez y Ocampo*

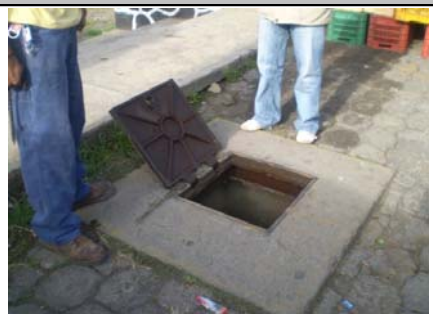
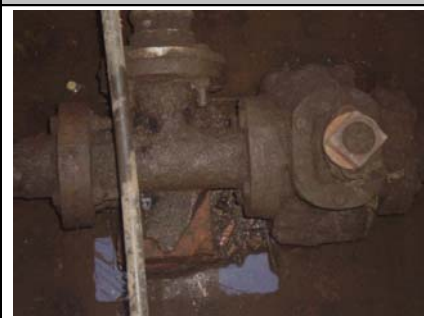
Figura 3-3 Ficha de desazolve de cajas de válvulas.

TIPO	COMPUERTA												
DIAMETRO	2"												
MARCA	-----												
PROFUNDIDAD (m)	1.50 m												
		<b>ESTADO DE CONSERVACIÓN DE LA VALVULA</b>											
		<table border="1"> <tr><td>BUENO</td><td>X</td></tr> <tr><td>REGULAR</td><td></td></tr> <tr><td>MALO</td><td></td></tr> <tr><td>REQUIERE SUSTITUCION</td><td></td></tr> </table>		BUENO	X	REGULAR		MALO		REQUIERE SUSTITUCION			
BUENO	X												
REGULAR													
MALO													
REQUIERE SUSTITUCION													
		<b>CARACTERÍSTICAS EXTERNAS</b>											
		<table border="1"> <tr><td>MATERIAL DE LA TAPA</td><td>Fo.Fo.</td></tr> <tr><td>CONDICIONES DE LA TAPA</td><td>BUENO</td></tr> <tr><td>TIPO DE SUELO</td><td>CONCRETO</td></tr> </table>		MATERIAL DE LA TAPA	Fo.Fo.	CONDICIONES DE LA TAPA	BUENO	TIPO DE SUELO	CONCRETO				
MATERIAL DE LA TAPA	Fo.Fo.												
CONDICIONES DE LA TAPA	BUENO												
TIPO DE SUELO	CONCRETO

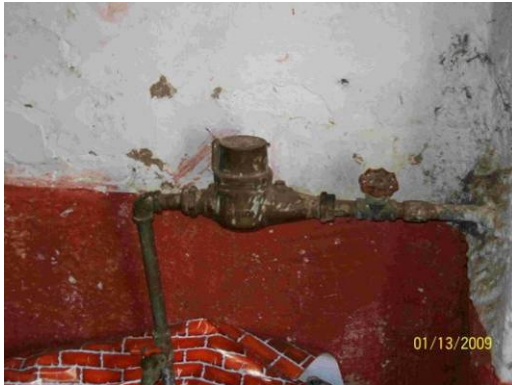
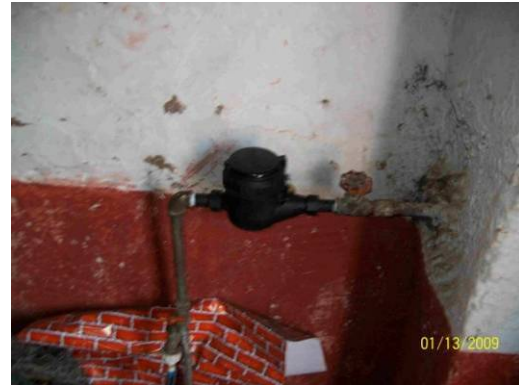
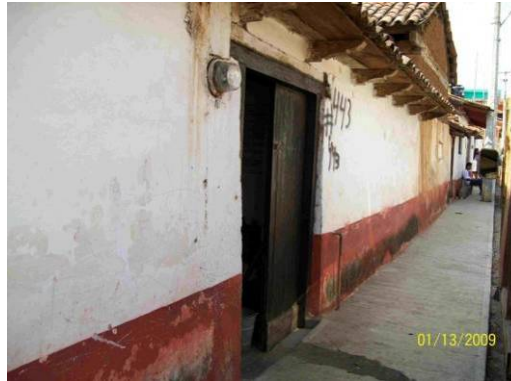
Fotografía 3.9 Instalación de muestra de micromedidores domésticos y comercial.

*Instalación de micromedidor, antes y después*

*Fachada del domicilio donde se instalo el micromedidor*

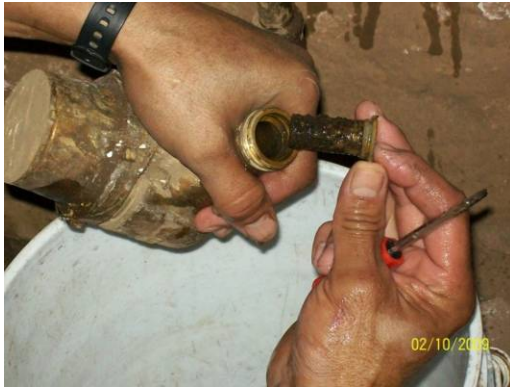
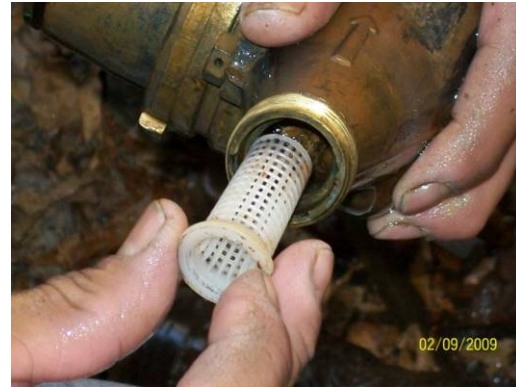
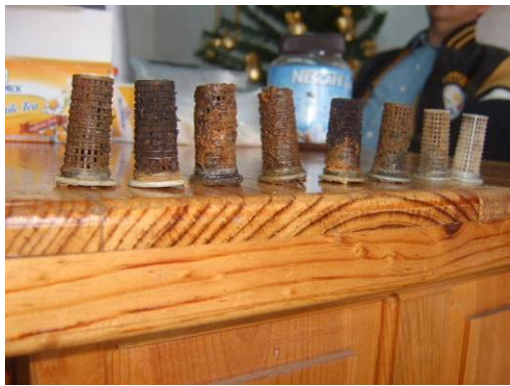
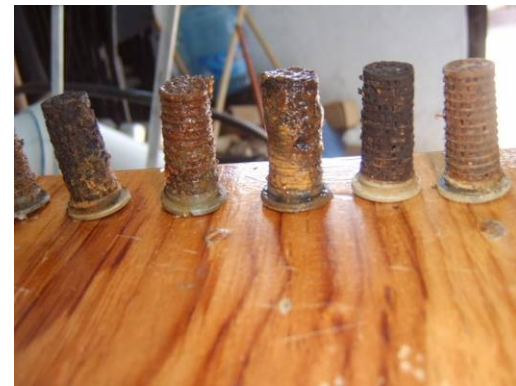
Fotografía 3.10 Mantenimiento a filtros, se atendieron 30 micromedidores.

*Filtro obstruido de sedimentos*

*Cambio de filtro (previo mto.)*

*Lote de filtros retirados de los micromedidores*

*Vista en acercamiento*

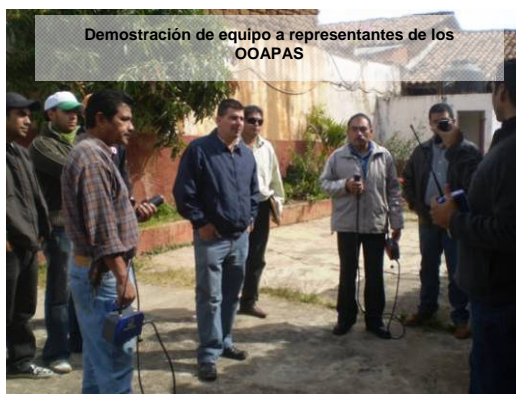
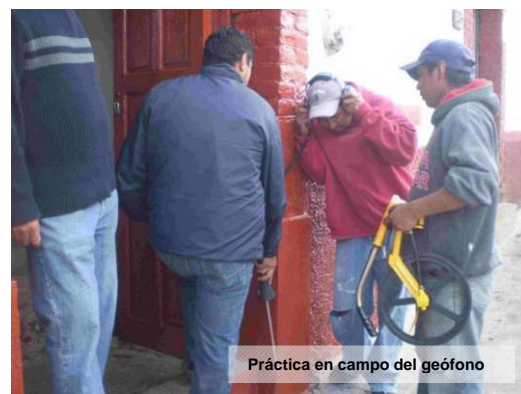
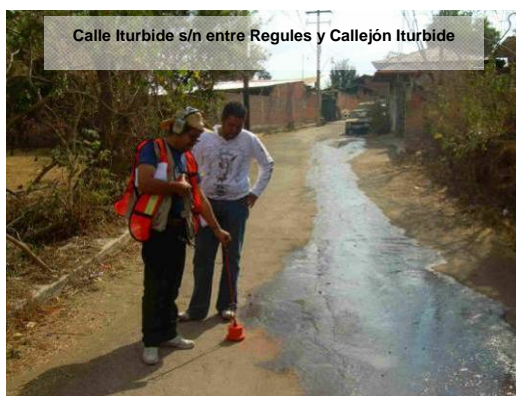
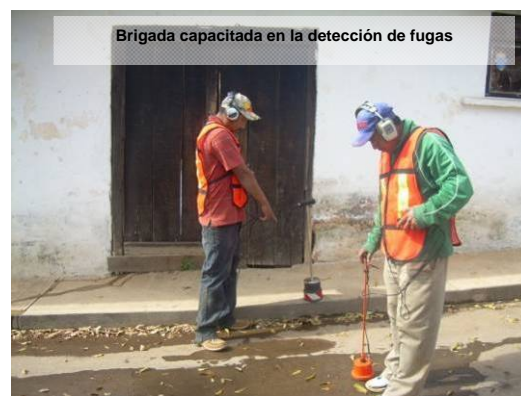
Fotografía 3.11 Capacitación en la Detección de fugas no visibles en el Sector Toril 1.

La detección y localización de fugas no visibles dentro del propio sector se realizó en las dos primeras semanas de diciembre de 2008, se revisaron un total de 7.72 km. de red de distribución y respectivas tomas domesticas, se localizaron cuatro fugas en el sector, tres en la red de distribución y una en toma domestica<sup>13</sup>.

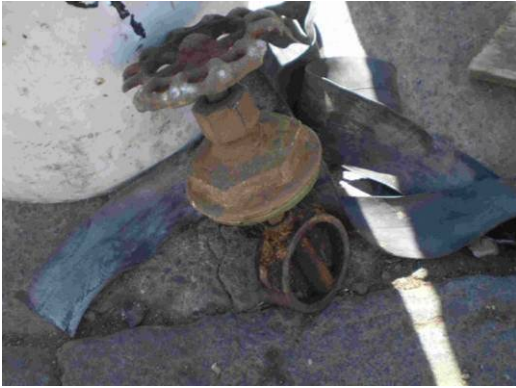
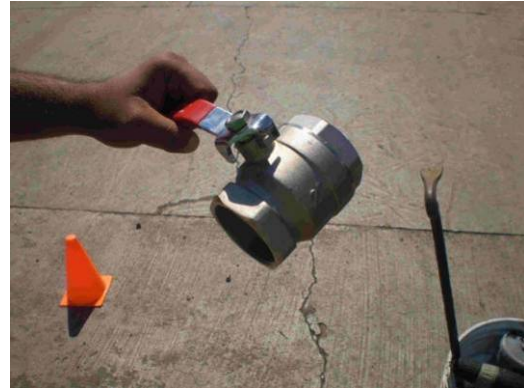
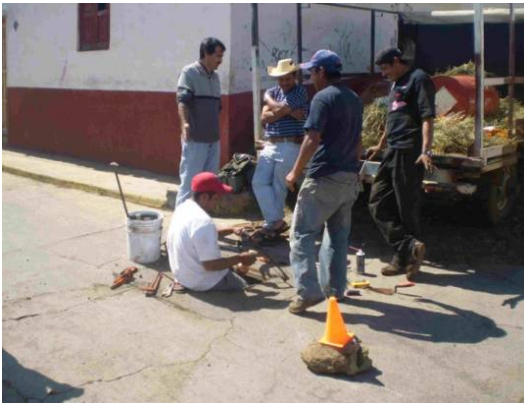
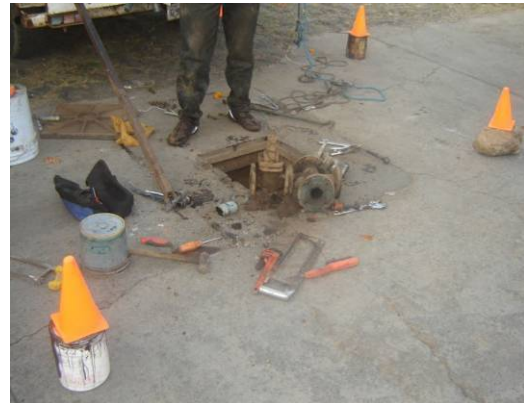
Fotografía 3.13 Mantenimiento y/o sustitución de válvula.

Se inspeccionaron 20 válvulas de la red de distribución de Erongarícuaro, de estas se dio algún tipo de mantenimiento a 19 válvulas, y solamente una válvula de 2" ubicada en calle Morelos esq. Salazar requirió sustitución, en la siguiente Fotografía 3.13 se ilustra el cambio de dicha válvula y mantenimiento a otras válvulas; y en la Tabla 3.6 se lista las válvulas que el personal del CAPASE realizo algún tipo de mantenimiento. Para efectuar el mantenimiento la UMSNH se encargo del suministro de material hidráulico requerido para ello, mismo que se ilustra en la Fotografía 3.14.

*Válvula deteriorada*

*Válvula nueva*

*Sustitución de válvula en Morelos y Salazar*

*Mantenimiento de válvulas en Iturbide*

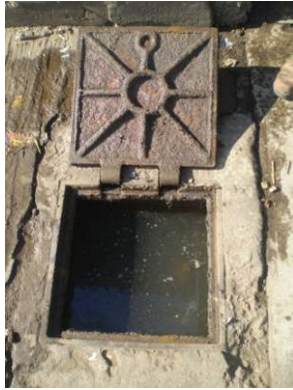
Válvula con fuga en Morelos y Salazar

Fotografía 3.14 Válvulas con fuga dentro de la red de distribución del sector toril 1.

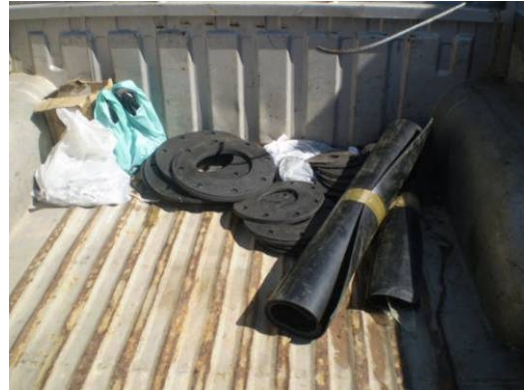
Material de reparación de fugas en válvulas

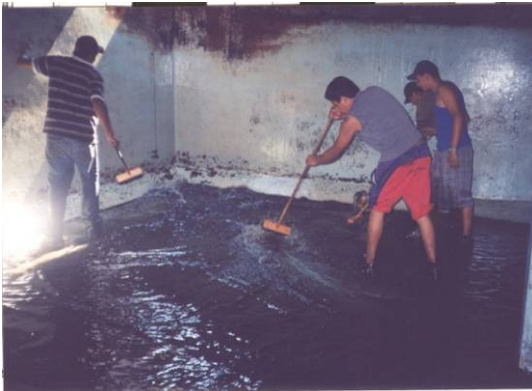
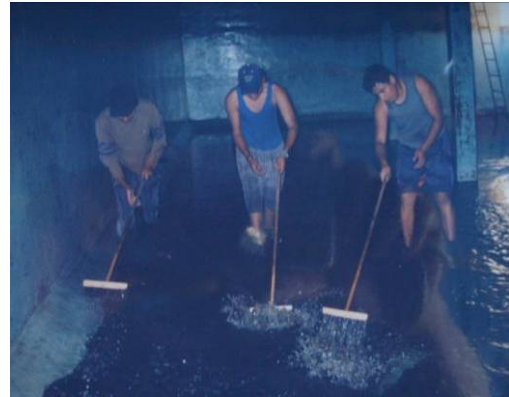
Fotografía 3.15 Limpieza del tanque principal "La Loma"

Una de las actividades que realizó el personal del CAPASE como iniciativa propia fue la limpieza interior del tanque principal<sup>14</sup> "La Loma", la siguiente Fotografía 3.15 muestra al personal realizando aseo con escobas, detergente, cloro y trapeadores. A decir del personal la última limpieza que se realizó fue en el año 2006.

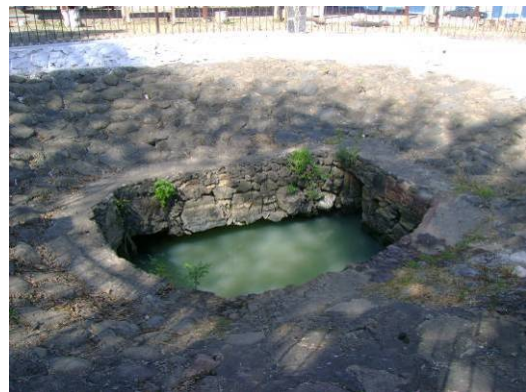
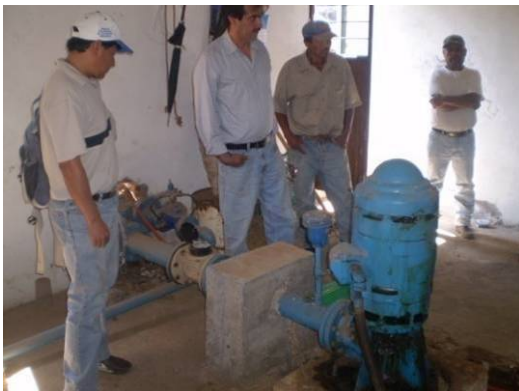
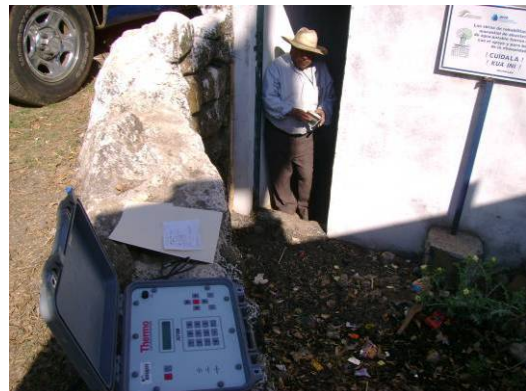
Fotografía 2.2 Fuente de producción (Manantial Ojo de agua) y aforo con equipo portátil.

Protección del manantial Ojo de agua

Acercamiento del manantial Ojo de agua

Equipo de bombeo y medición del manantial

Equipo de medición en el manantial Ojo de agua

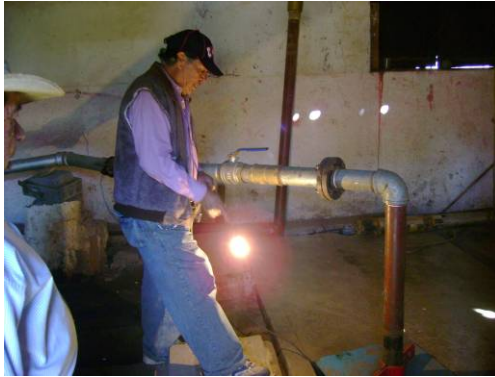
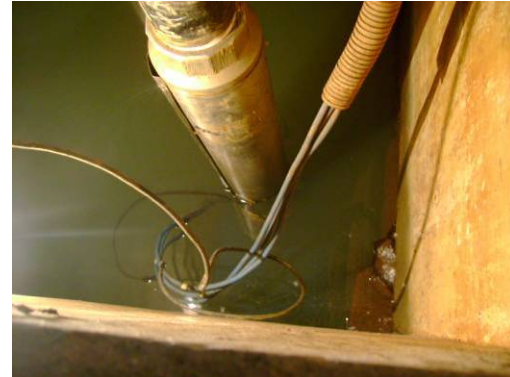
Fotografía 2.3 Fuente de producción (Noria) que abastece unas tomas de la ribera del Lago.

En la Fotografía 2.1 se muestra la ubicación del pozo del Mezquite, incluyendo una vista general y los componentes que integran el tren de descarga, así como del equipo portátil ultrasónico instalado para determinar el caudal extraído. En la Fotografía 2.2 se muestra la ubicación del manantial denominado "Ojo de agua" y el equipo de bombeo, también se determinó el caudal de extracción con el equipo ultrasónico; finalmente en la Fotografía 2.3 se muestra una de las norias visitadas que a decir del operador, el Sr. Trinidad, solo abastece una pequeña zona (El Rancho y tomas ribereñas al Lago de Pátzcuaro) no presta servicio a la cabecera Municipal; la noria está ubicada a un costado de la estación de bombeo del manantial "Ojo de Agua", dentro del mismo predio. La extracción se realiza con una bomba tipo pluma de 15 HP, anteriormente se tenía una bomba de 10 HP, el operador comentó que el equipo opera alrededor de 3 horas diarias y que actualmente el nivel de la noria ha disminuido considerablemente por nuevas

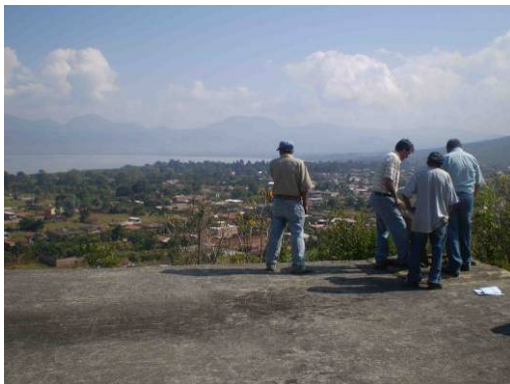
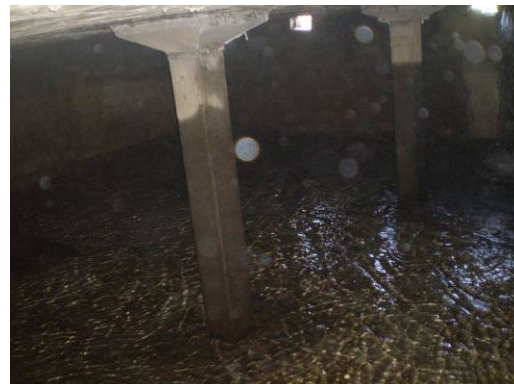
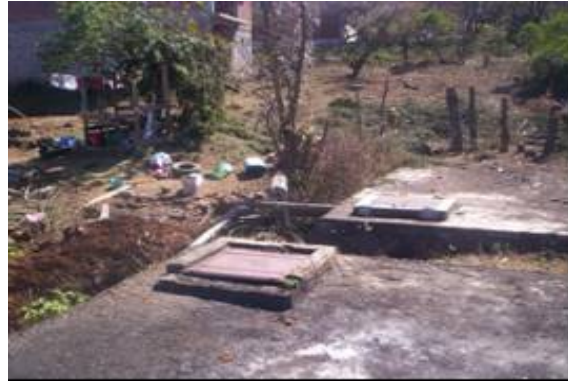
Fotografía 2.4 Infraestructura de almacenamiento y distribución existente en Tzintzuntzan.

El Tanque principal "Mezquite" cubre la mayor área con servicio en la localidad, siendo su cobertura de aproximadamente del 90%. En Fotografía 2.4 se presentan los tanques de regulación que abastecen a la red de distribución de la localidad. Como se observa en las fotografías, los tanques se encuentran en buenas condiciones, sin embargo, se reitera nuevamente no se cuenta con ningún tipo de protección, tampoco existe un programa de mantenimiento preventivo, como lo es la limpieza, pintura o impermeabilización.

Tanque principal, vista exterior superior.

Vista interior, etapa de vaciado

*Tanque Ojo de Agua (vista superficial)*

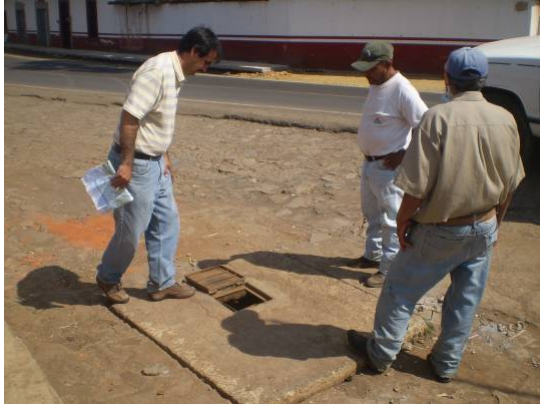
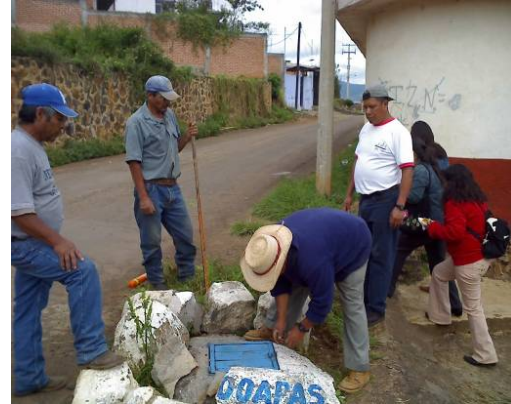
Fotografía 3.1 Personal del Organismo, IMTA y UMSNH inspeccionando válvulas límite.

En la siguiente visita y con plano en mano se procedió a realizar un recorrido de reconocimiento en compañía del personal del OOAPAS y la UMSNH, con la finalidad de identificar la zona a trabajar, la ubicación de los límites del sector poniente y de las cajas de válvulas límite (ver Fotografía 3.1). Al personal del OOAPAS se le encomendó la tarea de darles mantenimiento a todas las válvulas con fuga. En la siguiente Fotografía 3.2 se muestra el estado en que se encontraron las cajas de válvulas.

*Inspección de cajas de válvulas dentro del sector Poniente*

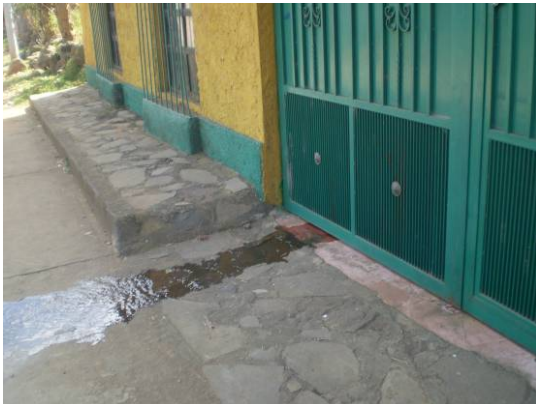
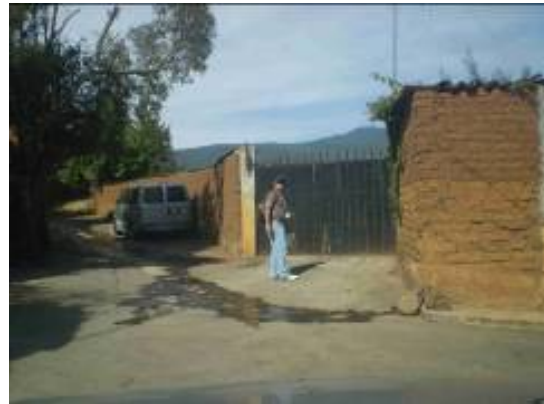
Fotografía 3.5 Desperdicio de agua en diferentes sitios de la localidad.

Este recorrido se realizó en forma conjunta, con personal del OOAPAS, el Instituto Mexicano de Tecnología del Agua (IMTA), y la Universidad Michoacana de San Nicolás de Hidalgo (UMNSNH), poniéndose atención al tipo de vivienda y los límites iniciales del sector, se detectó que en el sector existen terrenos baldíos, casas abandonadas, existe una pendiente moderada y desperdicios de agua (ver Fotografía 3.5) dado que se tiene un servicio tandeado y los usuarios dejan la llave abierta sin control para almacenarla en sus cisternas.

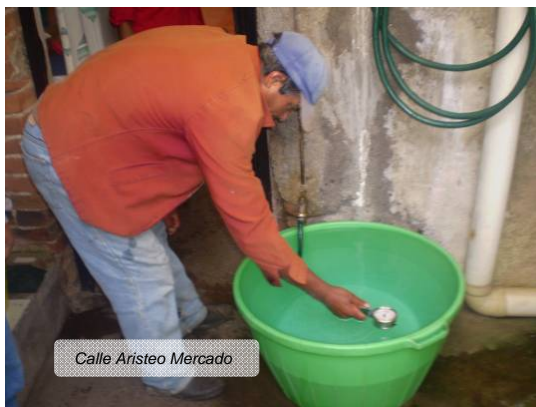
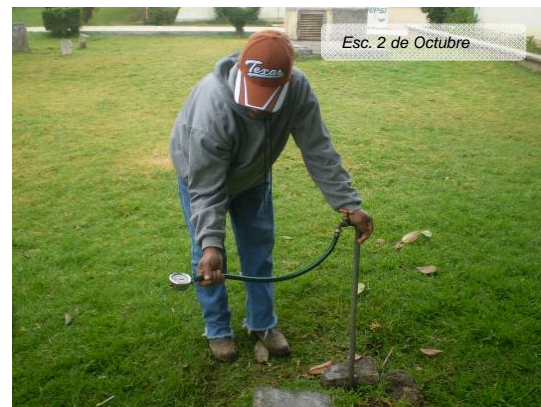
Fotografía 3.7 Muestreo de presiones en tomas domiciliarias.

Con esta actividad se constató que las presiones en los domicilios son bajas por abajo de  $0.5 \text{ kg/cm}^2$ . De acuerdo con los resultados registrados se le propuso al OOPAS incrementar el horario de servicio con la finalidad de tomar nuevamente presiones, para así verificar si dando más tiempo de servicio mejoran las condiciones en el sector.

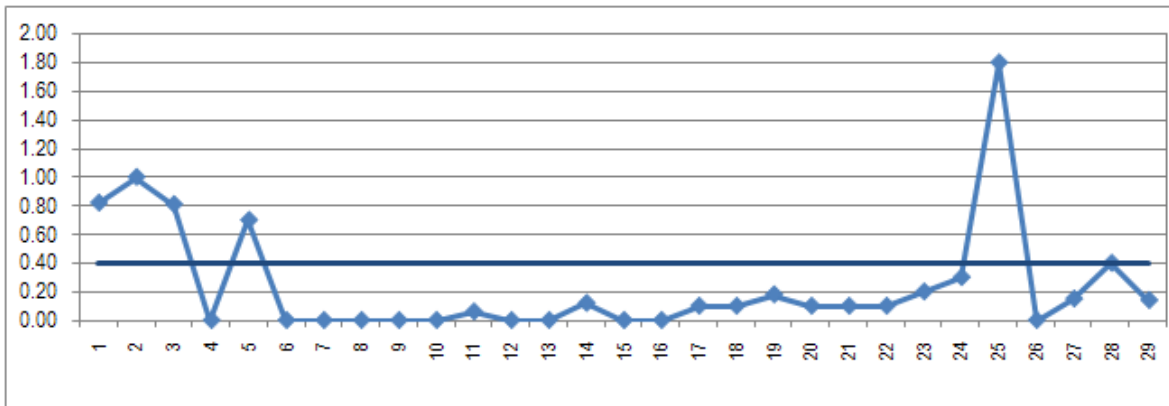
Gráfica 3-1 Comportamiento de las presiones en el sector (Primer muestreo).

En la Tabla 3-1 y Gráfica 3-1 se presentan los registros de las presiones tomadas en la inspección física del sector en su primer muestreo, siendo el promedio de estos datos de 0.4 kg/cm<sup>2</sup>.

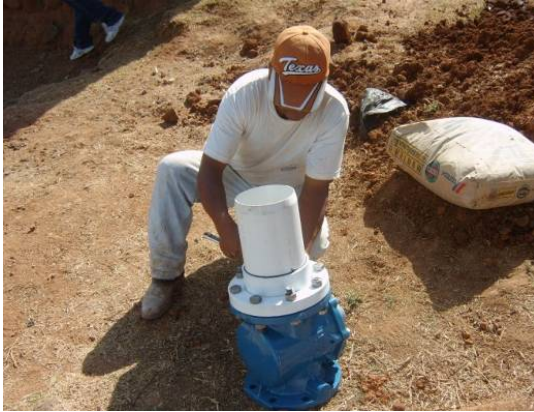
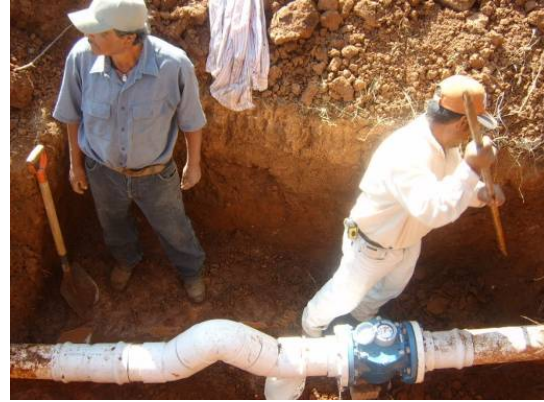
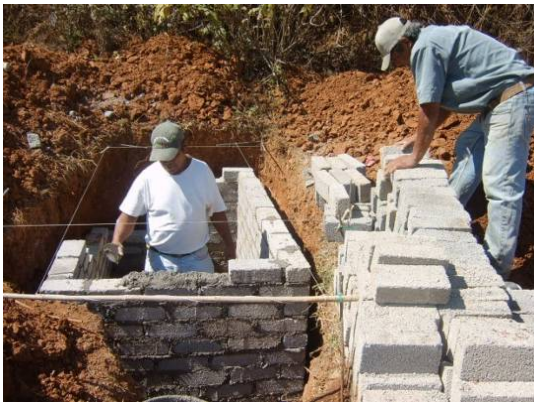
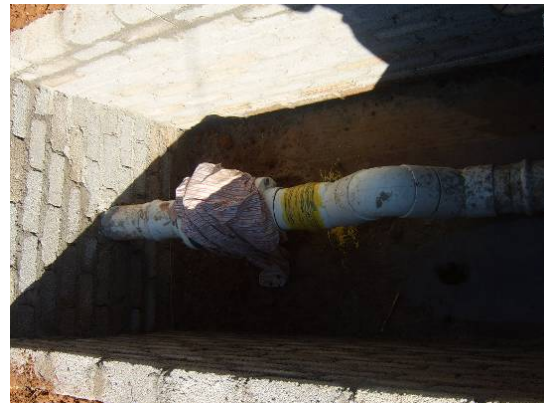
Fotografía 3.8 Proceso de construcción de la Estación de aforo a la salida del tanque principal.

*Piezas especiales y macromedidor*

*Colocación del macromedidor*

*Construcción del registro*

*Estación de aforo concluida*

Se seleccionó el sitio de medición del sector en forma conjunta con personal del OOAPAS, quedando ubicado a la salida del tanque principal en calle Tata Placido esq. Zaragoza, personal del organismo construyó el registro para alojar el equipo de medición en una tubería de PVC de 6", en la siguiente Fotografía 3.8 se muestra el procedimiento de dicha actividad.

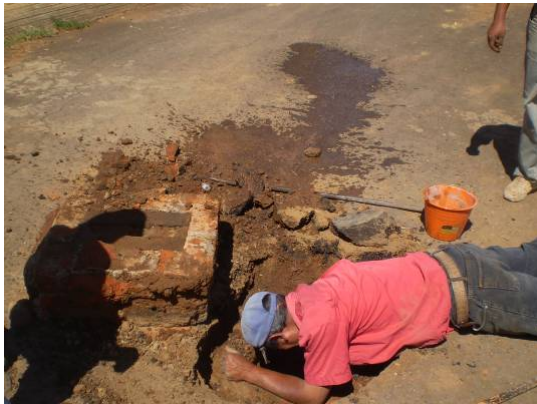
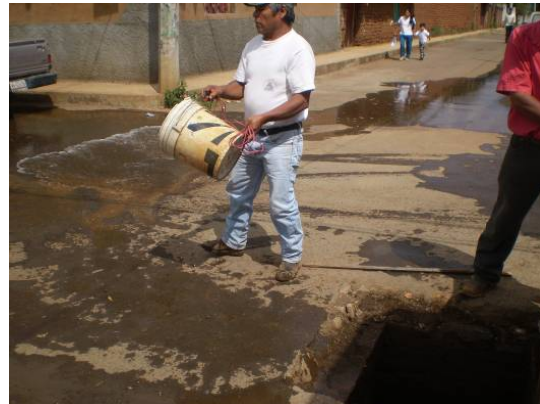
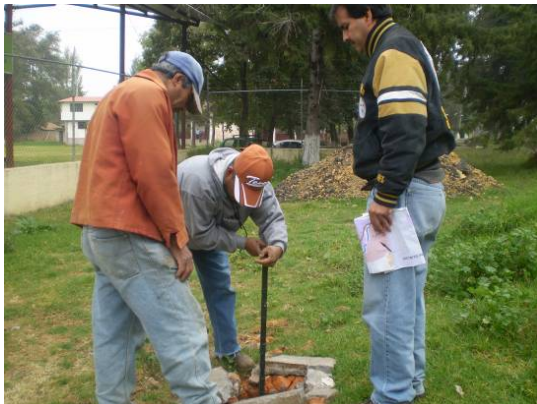
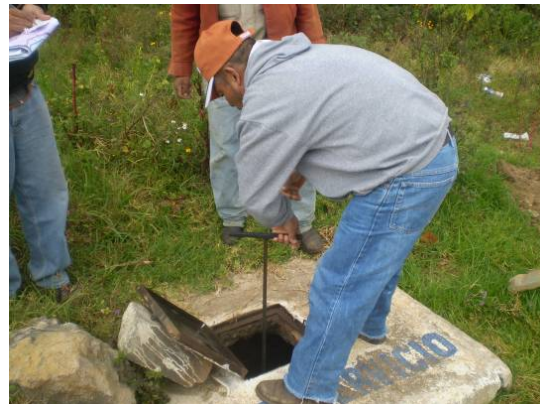
Fotografía 3.9 Proceso de la actualización de la red de distribución.

Desazolve en Calle Cantarito esq. M. Hidalgo

Calle Guadalupe Victoria esq. Hospital

Levantamiento de fichas técnicas para actualizar el catastro de la red de distribución

Esta actividad se inició con un recorrido por el sector en compañía con personal de operación del OOAPAS, quienes indicaron diámetros y materiales de la tubería de la red de distribución, también se identificaron y revisaron las cajas de válvulas y se les solicitó al personal del organismo diera mantenimiento, que consistió principalmente en limpieza y desazolve de dichas cajas, para posteriormente realizar la actualización de catastro.

Una vez que el organismo concluyó la limpieza de las cajas de válvulas, se realizó el levantamiento de datos técnicos a cada una de ellas, elaborando las correspondientes fichas de desazolve de válvulas, mediante las cuales se revisó y analizó la información para actualizar los datos existentes de la red de distribución de agua potable, la siguiente Fotografía 3.9 muestra el procedimiento<sup>7</sup> de desazolve.
