# “SUSTENTABILIDAD DE LOS OOAPAS RIBEREÑOS”

## “IMPLEMENTACIÓN DE UN SECTOR EN PÁTZCUARO, MICH.”

ACTIVIDAD QUE FORMA PARTE DEL PROYECTO:  
“SUSTENTABILIDAD DE LOS OOAPAS RIBEREÑOS”.

*SUBCOORDINACIÓN DE HIDRÁULICA URBANA  
COORDINACIÓN DE TECNOLOGÍA HIDRÁULICA*

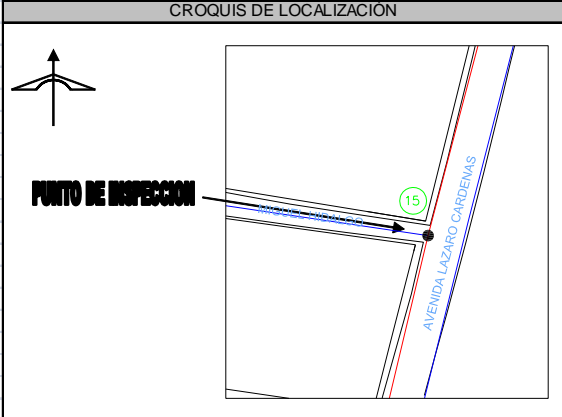
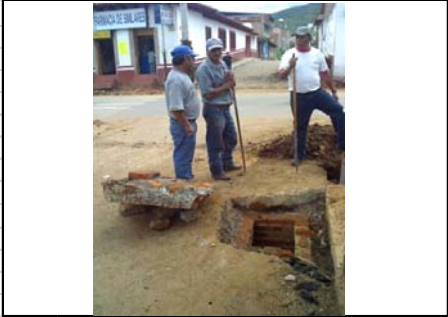
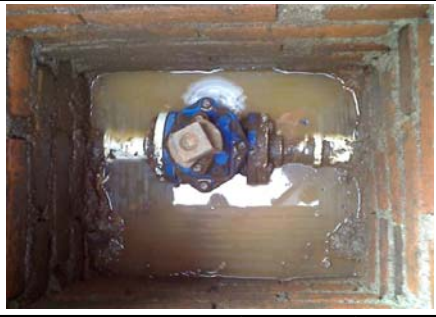
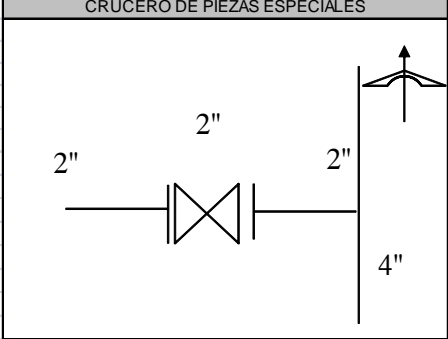
Figura 3-1 Ficha de desazolve de cajas de válvulas.

se tiene pequeña fuga en la línea de 4"

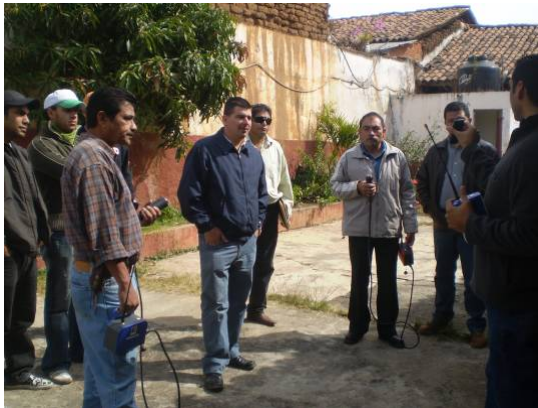
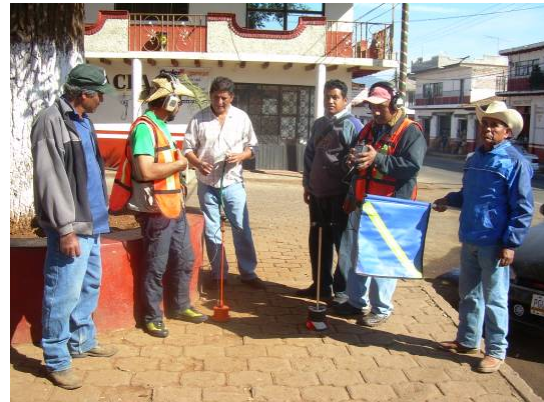
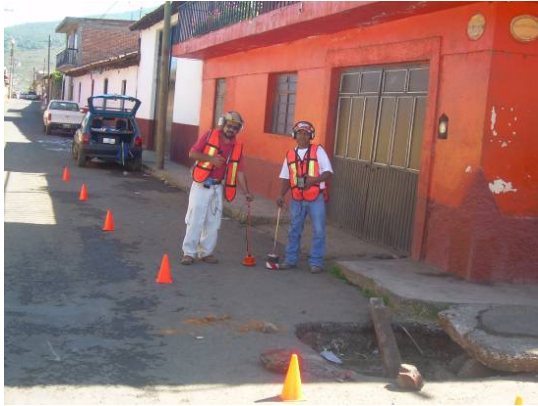
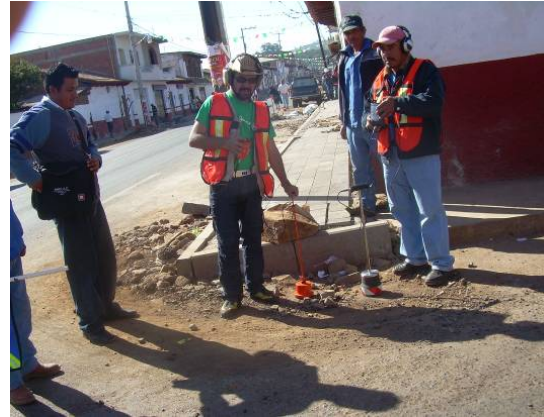
Fotografía 3.13 Capacitación en la Detección de fugas no visibles en el Sector Poniente.

La detección y localización de fugas no visibles dentro del propio sector se realizó en las dos primeras semanas de diciembre de 2008, se revisaron un total de 3.2 km. de red de distribución y respectivas tomas domesticas, se localizaron seis fugas en el sector, una de ellas en red de distribución y el resto en toma domestica. En el anexo de Detección de fugas se dan los pormenores.

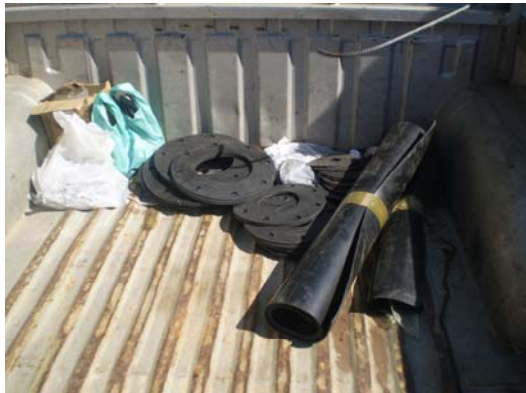
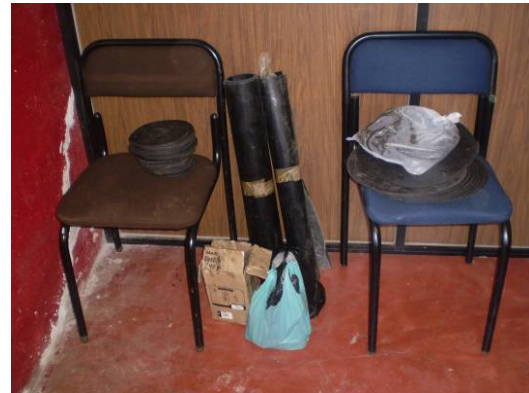
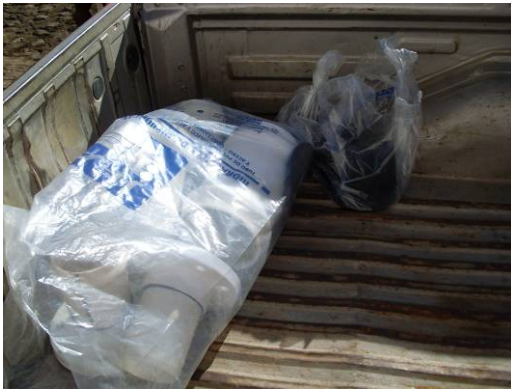
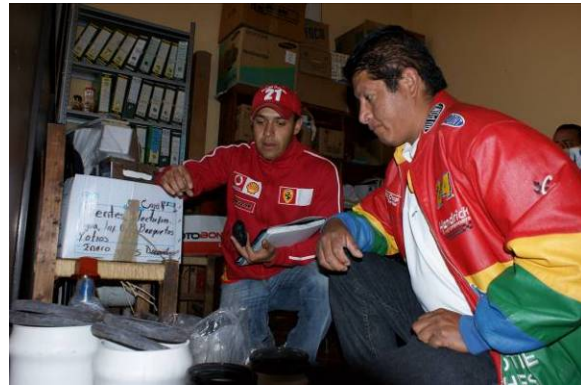
Fotografía 3.16 Suministro de materiales hidráulicos para mantenimiento de válvulas.

*Neopreno, empaques y tornillería para reparaciones en válvulas*

Material de reparación de fugas y piezas especiales (válvula de 4" sustituida)

En la siguiente Fotografía 3.15 se ilustra el mantenimiento que se dio a algunas válvulas; y para efectuar el mantenimiento la UMSNH se encargó del suministro de material hidráulico requerido para ello, mismo que se ilustra en la Fotografía 3.16.

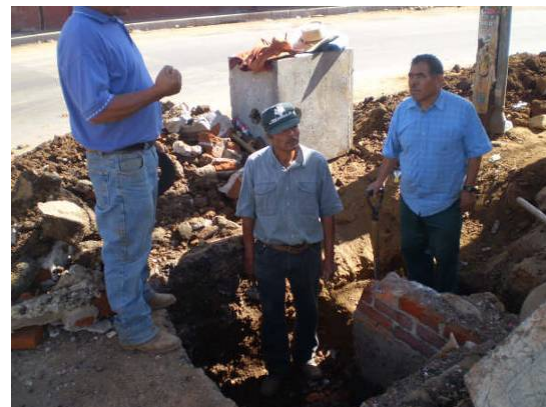
Fotografía 3.17 Atención y reparación de fugas en tomas domesticas y red de distribución.

*Calle G. Victoria esq. Lázaro Cárdenas*

La reparación de fugas que llevo a cabo el propio personal del organismo se muestra en la siguiente Fotografía 3.17, donde se aprecian los trabajos de corte de pavimento, reparación de la fuga y sustitución del material levantado.

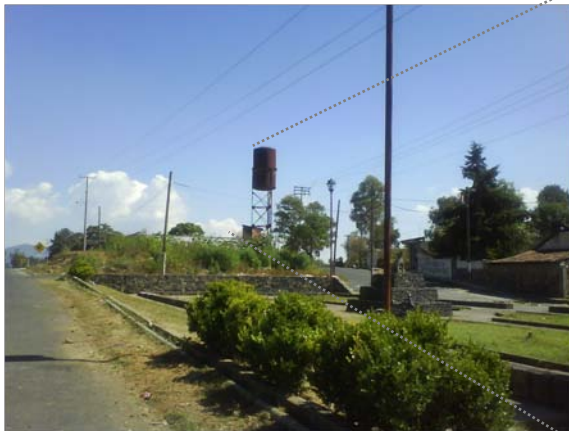
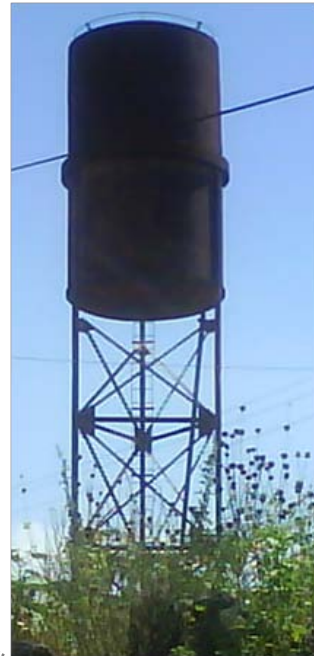
Fotografía 2-13 Vista actual del tanque

Anteriormente la población contaba con un tanque elevado (Fotografía 2-13), sin embargo, por las condiciones del mismo se paró su operación. Actualmente del pozo principal se envía el agua a un tanque (Fotografía 2-14) ubicado en la parte norte de la localidad.

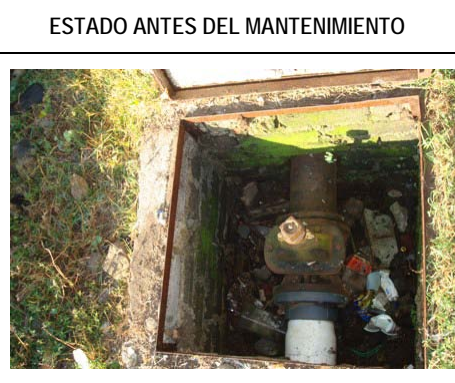
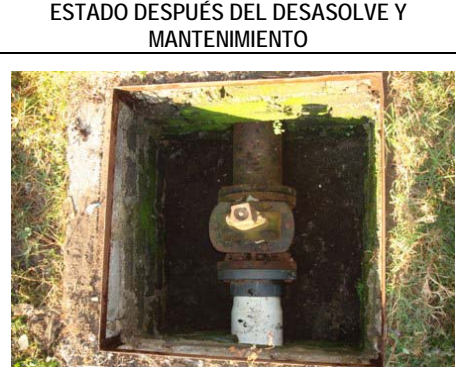
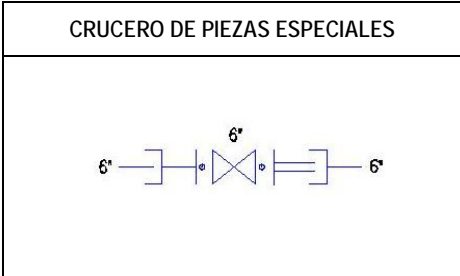
Ilustración 2-14 Ficha de desazolve y mantenimiento válvula 2, Ihuatzio

<p style="text-align: center;"><b>CARÁCTERÍSTICAS DE LA VÁLVULA</b></p> <table border="1" style="width: 100%; border-collapse: collapse;"> <tr><td>MATERIAL</td><td>FoFo</td></tr> <tr><td>TIPO</td><td>Compuerta</td></tr> <tr><td>DIÁMETRO</td><td>6"</td></tr> <tr><td>MARCA</td><td></td></tr> <tr><td>PROFUNDIDAD (m)</td><td>0.60</td></tr> </table> <p style="text-align: center;"><b>ESTADO DE CONSERVACIÓN DE LA VÁLVULA</b></p> <table border="1" style="width: 100%; border-collapse: collapse;"> <tr> <td>BUENO</td> <td>REGULAR</td> <td>X</td> </tr> <tr> <td>MALO</td> <td>SUSTITUCIÓN</td> <td></td> </tr> </table> <p style="text-align: center;"><b>CARACTERÍSTICAS EXTERNAS</b></p> <table border="1" style="width: 100%; border-collapse: collapse;"> <tr><td>MATERIAL DE LA TAPA</td><td>Concreto</td></tr> <tr><td>CONDICIONES DE LA TAPA</td><td>Regular</td></tr> <tr><td>TIPO DE SUELO</td><td>Concreto</td></tr> </table> <p>AFORO (l/s)= ESTIMADO</p>	MATERIAL	FoFo	TIPO	Compuerta	DIÁMETRO	6"	MARCA		PROFUNDIDAD (m)	0.60	BUENO	REGULAR	X	MALO	SUSTITUCIÓN		MATERIAL DE LA TAPA	Concreto	CONDICIONES DE LA TAPA	Regular	TIPO DE SUELO	Concreto

<p style="text-align: center;"><b>OBSERVACIONES RESPECTO AL CRUCERO DE PIEZAS ESPECIALES</b></p> <p style="text-align: center;">Le falta mantenimiento a la válvula</p>

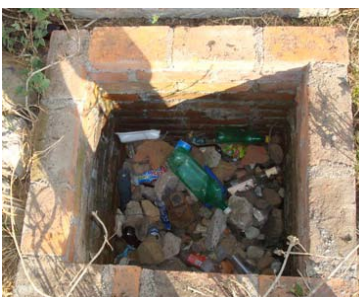
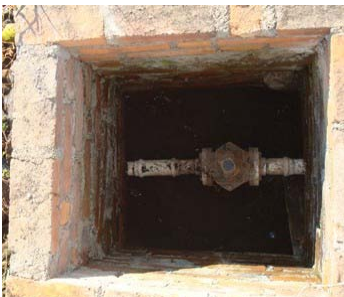
<table border="1" style="width: 100%; border-collapse: collapse;"> <tr> <th colspan="2" style="text-align: center;">CARACTERÍSTICAS DE LA VÁLVULA</th> </tr> <tr> <td>MATERIAL</td> <td>FoFo</td> </tr> <tr> <td>TIPO</td> <td>Compuerta</td> </tr> <tr> <td>DIÁMETRO</td> <td>2"</td> </tr> <tr> <td>MARCA</td> <td></td> </tr> <tr> <td>PROFUNDIDAD (m)</td> <td>0.7</td> </tr> </table> <table border="1" style="width: 100%; border-collapse: collapse;"> <tr> <th colspan="3" style="text-align: center;">ESTADO DE CONSERVACIÓN DE LA VÁLVULA</th> </tr> <tr> <td style="text-align: center;">BUENO</td> <td style="text-align: center;">REGULAR</td> <td style="text-align: center;">X</td> </tr> <tr> <td style="text-align: center;">MALO</td> <td style="text-align: center;">SUSTITUCIÓN</td> <td></td> </tr> </table> <table border="1" style="width: 100%; border-collapse: collapse;"> <tr> <th colspan="2" style="text-align: center;">CARACTERÍSTICAS EXTERNAS</th> </tr> <tr> <td>MATERIAL DE LA TAPA</td> <td>Concreto</td> </tr> <tr> <td>CONDICIONES DE LA TAPA</td> <td>Regular</td> </tr> <tr> <td>TIPO DE SUELO</td> <td>Tierra</td> </tr> </table> <p>AFORO (l/s)= ESTIMADO</p>	CARACTERÍSTICAS DE LA VÁLVULA		MATERIAL	FoFo	TIPO	Compuerta	DIÁMETRO	2"	MARCA		PROFUNDIDAD (m)	0.7	ESTADO DE CONSERVACIÓN DE LA VÁLVULA			BUENO	REGULAR	X	MALO	SUSTITUCIÓN		CARACTERÍSTICAS EXTERNAS		MATERIAL DE LA TAPA	Concreto	CONDICIONES DE LA TAPA	Regular	TIPO DE SUELO	Tierra

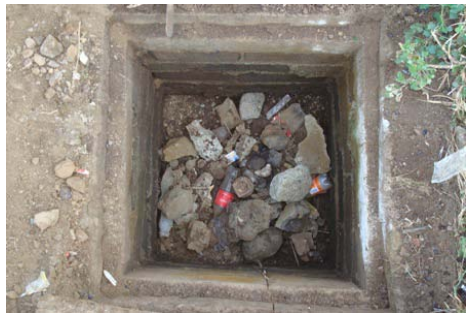
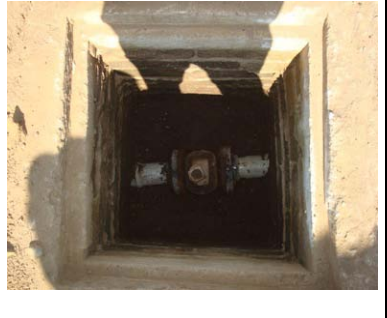
<p style="text-align: center;"><b>CARACTERÍSTICAS DE LA VÁLVULA</b></p> <table border="1" style="width: 100%; border-collapse: collapse;"> <tr><td>MATERIAL</td><td>FoFo</td></tr> <tr><td>TIPO</td><td>Compuerta</td></tr> <tr><td>DIÁMETRO</td><td>3"</td></tr> <tr><td>MARCA</td><td></td></tr> <tr><td>PROFUNDIDAD (m)</td><td>0.85</td></tr> </table> <p style="text-align: center;"><b>ESTADO DE CONSERVACIÓN DE LA VÁLVULA</b></p> <table border="1" style="width: 100%; border-collapse: collapse;"> <tr> <td>BUENO</td> <td>REGULAR</td> <td>X</td> </tr> <tr> <td>MALO</td> <td>SUSTITUCIÓN</td> <td></td> </tr> </table> <p style="text-align: center;"><b>CARACTERÍSTICAS EXTERNAS</b></p> <table border="1" style="width: 100%; border-collapse: collapse;"> <tr><td>MATERIAL DE LA TAPA</td><td>Concreto</td></tr> <tr><td>CONDICIONES DE LA TAPA</td><td>Buena</td></tr> <tr><td>TIPO DE SUELO</td><td>Concreto</td></tr> </table> <p>AFORO (l/s)= ESTIMADO</p>	MATERIAL	FoFo	TIPO	Compuerta	DIÁMETRO	3"	MARCA		PROFUNDIDAD (m)	0.85	BUENO	REGULAR	X	MALO	SUSTITUCIÓN		MATERIAL DE LA TAPA	Concreto	CONDICIONES DE LA TAPA	Buena	TIPO DE SUELO	Concreto

OBSERVACIONES: La tubería está pegada con concreto de la parte de abajo

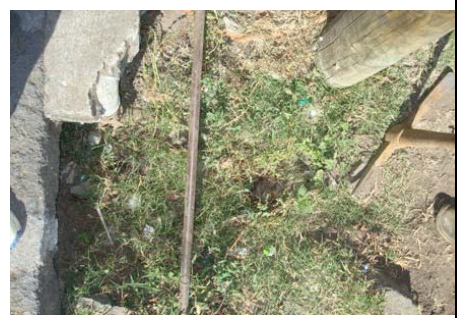
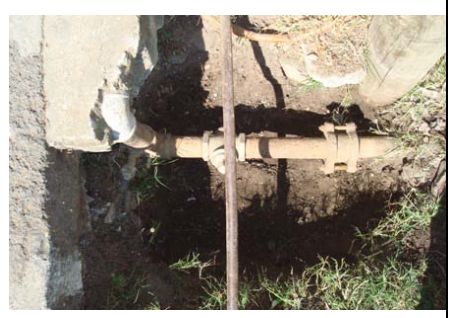
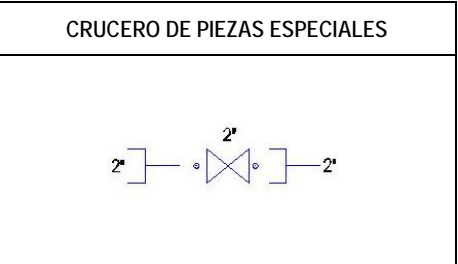
Ilustración 2-19 Ficha de desazolve y mantenimiento válvula 7, Ihuatzio

<p style="text-align: center;"><b>CARACTERÍSTICAS DE LA VÁLVULA</b></p> <table border="1" style="width: 100%; border-collapse: collapse;"> <tr><td>MATERIAL</td><td>FoFo</td></tr> <tr><td>TIPO</td><td>Check</td></tr> <tr><td>DIÁMETRO</td><td>2"</td></tr> <tr><td>MARCA</td><td></td></tr> <tr><td>PROFUNDIDAD (m)</td><td>0.2</td></tr> </table> <p style="text-align: center;"><b>ESTADO DE CONSERVACIÓN DE LA VÁLVULA</b></p> <table border="1" style="width: 100%; border-collapse: collapse;"> <tr> <td>BUENO</td> <td>REGULAR</td> <td>X</td> </tr> <tr> <td>MALO</td> <td>SUSTITUCIÓN</td> <td></td> </tr> </table> <p style="text-align: center;"><b>CARACTERÍSTICAS EXTERNAS</b></p> <table border="1" style="width: 100%; border-collapse: collapse;"> <tr><td>MATERIAL DE LA TAPA</td><td>No Existe</td></tr> <tr><td>CONDICIONES DE LA TAPA</td><td>No Existe</td></tr> <tr><td>TIPO DE SUELO</td><td>Tierra</td></tr> </table> <p>AFORO (l/s)= ESTIMADO</p>	MATERIAL	FoFo	TIPO	Check	DIÁMETRO	2"	MARCA		PROFUNDIDAD (m)	0.2	BUENO	REGULAR	X	MALO	SUSTITUCIÓN		MATERIAL DE LA TAPA	No Existe	CONDICIONES DE LA TAPA	No Existe	TIPO DE SUELO	Tierra

<p>OBSERVACIONES: No existe un registro para la válvula</p>																							
<p style="text-align: center;"><b>CRUCERO DE PIEZAS ESPECIALES</b></p>

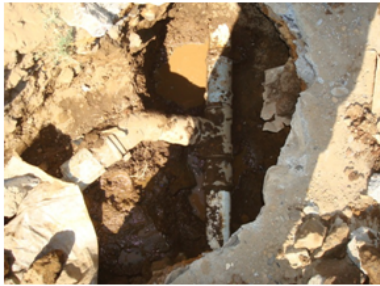
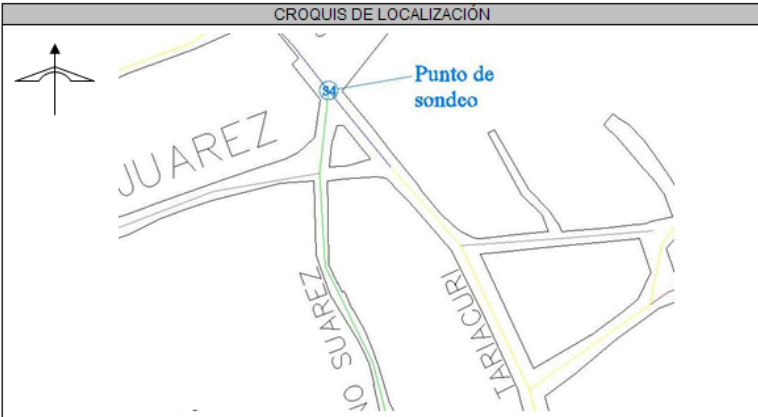
Ilustración 2-26 Sondeo N°5, para verificar existencia de válvula, Ihuatzio

OBSERVACIONES: EL SONDEO FUE REALIZADO PARA LA INSTALACION DE UNA VALVULA, LA CUAL SE INDICA EN EL PLANO
--

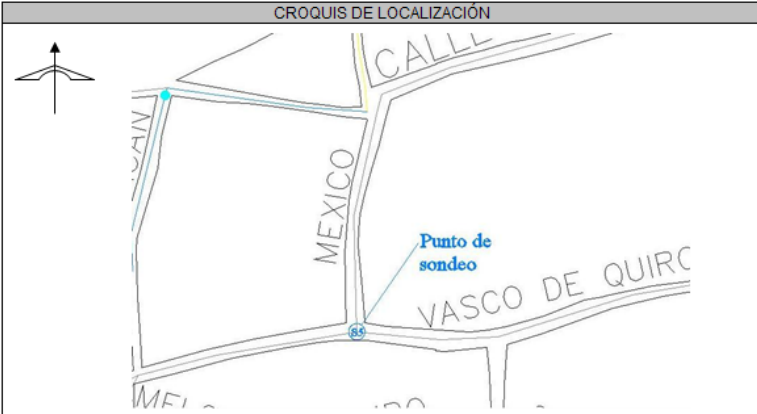
Ilustración 2-27 Sondeo N°6, para verificar existencia de válvula, Ihuatzio

**OBSERVACIONES:** EL SONDEO FUE REALIZADO PARA LOCALIZAR DOS LÍNEAS EXISTENTES Y A LA VEZ CANCELAR UNA DE ELLAS, YA QUE SON MUY POCAS TOMAS DOMICILIARIAS EN DICHA CALLE.

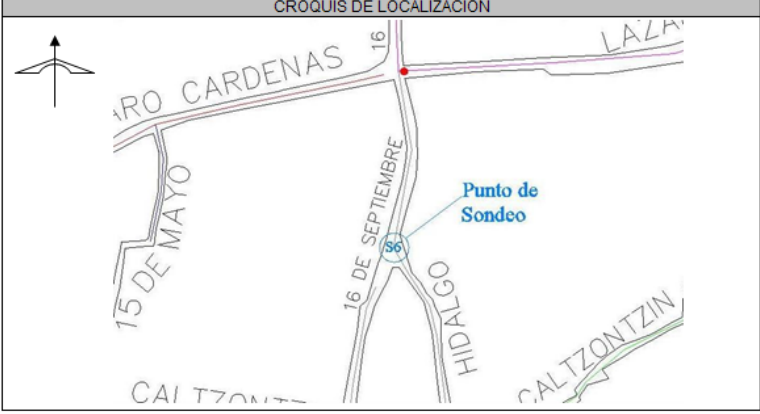
Ilustración 2-28 Sondeo N°7, para verificar existencia de válvula, Ihuatzio

DISTRITO		UBICACIÓN Y REFERENCIAS		COLONIA	SONDEO
		ENTRE 16 DE SEPTIEMBRE E HIDALGO			6
CARACTERÍSTICAS DEL SONDEO			ASPECTO DEL SONDEO		
MATERIAL DEL TERRENO 1		CONCRETO			
MATERIAL DEL TERRENO 2		TIERRA			
MATERIAL DE LA TUBERIA		FIERRO GALVANIZADO			
DIAMETRO DE LA TUBERIA		2"			
EDAD PROM. DE LA TUBERIA (años)		30			
PROFUNDIDAD DE LA TUBERIA (metros)		0.1			
PERSONAL QUE REALIZO EL SONDEO					
NOMBRE 1	RIGOBERTO GARCIA (TZINTZUNTZAN)				
NOMBRE 2	DAVID GAONA (TZINTZUNTZAN)				
NOMBRE 3	CALLETANO MORALES (TZINTZUNTZAN)				
FECHA Y HORA DE INICIO	03/DIC/08, 13:26 HRS	FECHA Y HORA DE TERMINO	03/DIC/08, 15:15 HRS		
HERRAMIENTA UTILIZADA	MARRO, BARRA, PICO Y PALA				
CROQUIS DE LOCALIZACIÓN

OBSERVACIONES: EI SONDEO FUE REALIZADO PARA LA INSTALACION DE UNA VALVULA.

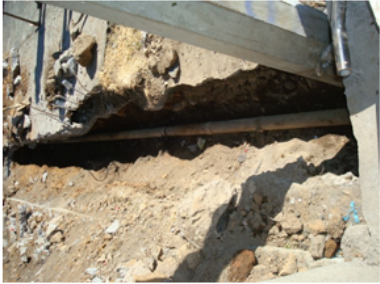
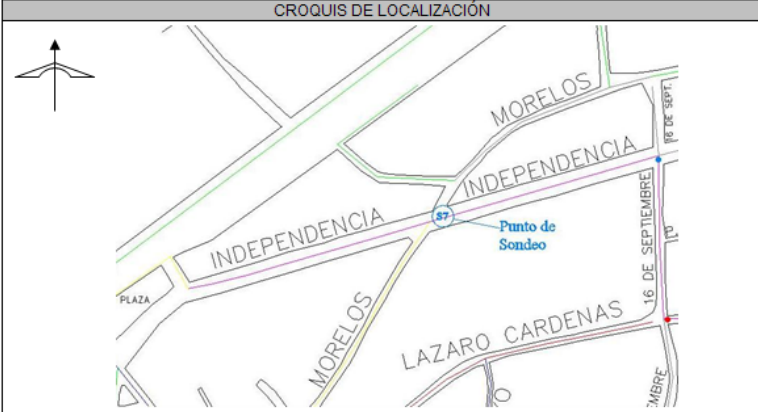
Ilustración 2-29 Sondeo N°8, para verificar existencia de válvula, Ihuatzio

CARACTERÍSTICAS DEL SONDEO	
MATERIAL DEL TERRENO 1	CONCRETO
MATERIAL DEL TERRENO 2	TIERRA
MATERIAL DE LA TUBERIA	FIERRO GALVANIZADO
DIAMETRO DE LA TUBERIA	4"
EDAD PROM. DE LA TUBERIA (años)	40
PROFUNDIDAD DE LA TUBERIA (metros)	0.3
PERSONAL QUE REALIZO EL SONDEO	
NOMBRE 1	RIGOBERTO GARCIA (TZINTZUNTZAN)
NOMBRE 2	GUADALUPE NAMBO (TZINTZUNTZAN)
NOMBRE 3	SEBASTIAN REYES (TZINTZUNTZAN)
NOMBRE 4	DAVID GAONA (TZINTZUNTZAN)
NOMBRE 5	CALLETANO MORALES (TZINTZUNTZAN)
FECHA Y HORA DE INICIO	04/DIC/08, 09:00 HRS
FECHA Y HORA DE TERMINO	06/DIC/08, 11:00 HRS
HERRAMIENTA UTILIZADA	MARRO, BARRA, PICO Y PALA

**OBSERVACIONES:** EL SONDEO FUE REALIZADO PARA LOCALIZAR LA "CRUZ", QUE INDICA EN EL PLANO LA CUAL NO EXISTE COMO SE MUESTRA EN LA IMAGEN, EL SONDEO SE DEMORO YA QUE EXISTIAN TRES CAPAS DE CONCRETO Y SOLO SE TENIA LA HERRAMIENTA ARRIBA INDICADA.
