TER INFORME DE ACTIVIDADES VISITA PROSPECTIVA

ESTACIÓN MIGRATORIA DE ACAYUCAN, VER.

2DO INFORME DE ACTIVIDADES VISITA DE SUPERVISION DE AVANCES

3ER INFORME DE ACTIVIDADES VISITA DE SUPERVISIÓN DE LA INSTALACION Y PUESTA EN MARCHA DE LA PLANTA PURIFICADORA

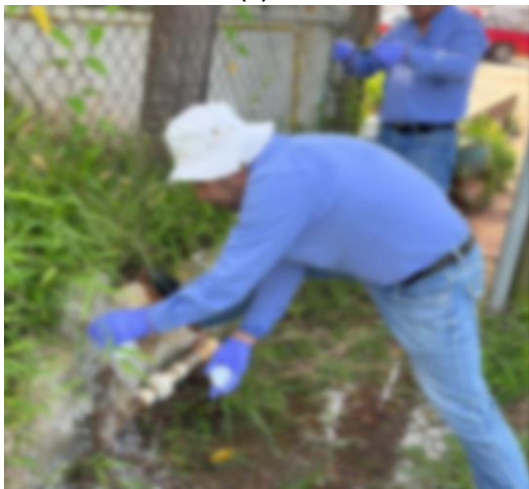
Figura 2. (a) Variación de color en las muestras de agua de la red de abastecimiento municipal, (b) Tubería que fue retirada del pozo luego del mantenimiento, (c) Muestreo de agua en la red, (d) Muestreo de agua en el pozo.

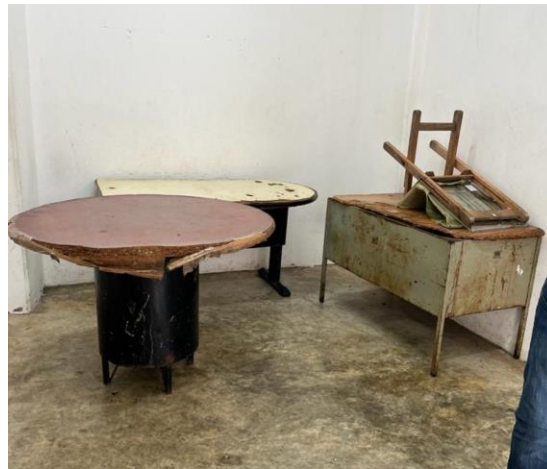
La posible caseta cuenta con una bodega justo al lado que puede ser destinada como almacén de garrafones (Figura 9).

Figura 9. Bodega para el almacén de garrafones

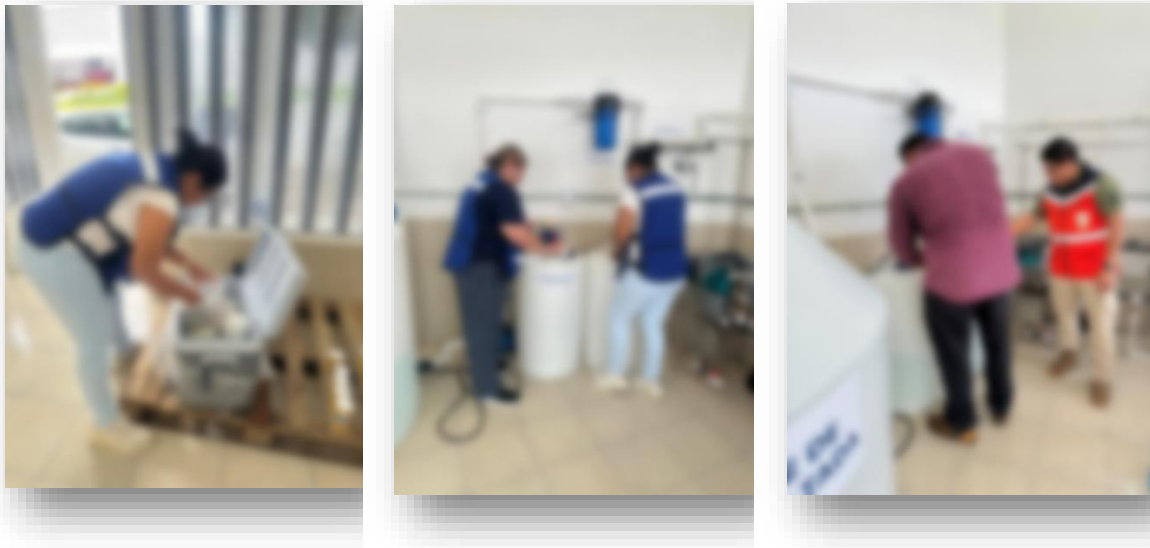
En el transcurso de la última visita nos comentaron que la planta está trabajando de manera adecuada y no hay tenido ningún inconveniente, también se atendieron los pendientes requeridos en la última visita. Se prepararon los reactivos de la remineralización, debido a que la empresa Avanzada aun no contaba con ellos, nos pidieron apoyo para llevarlos. En la preparación de los reactivos participo también personal de la estación migratoria y el Ing. Samuel Hernández por parte de la empresa Avanzada. (Figura 1).

Figura 1. Preparación de los reactivos de remineralización.

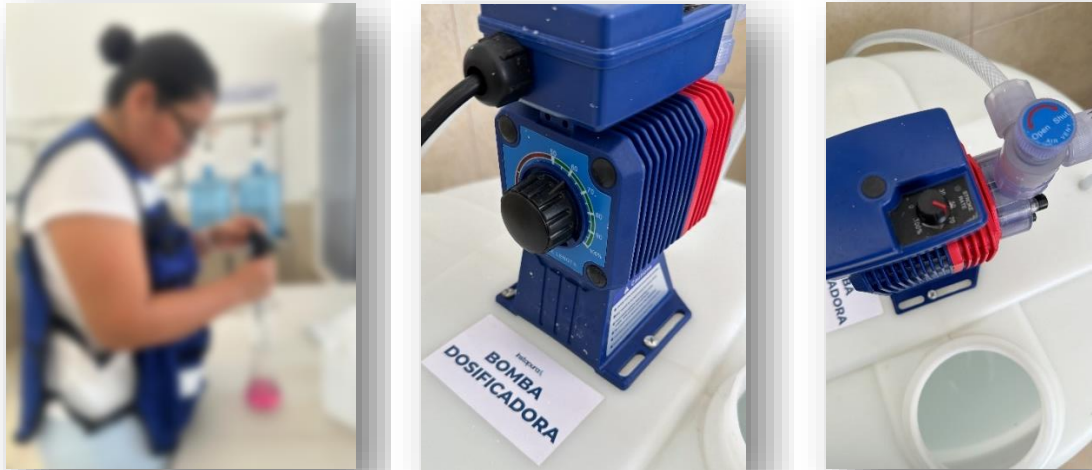
Se realizaron análisis para determinar la correcta dosificación de los reactivos y se dejaron calibradas las bombas dosificadoras para la alimentación de los reactivos en línea (Figura 2).

Figura 2. Determinación de la dosis de reactivos de remineralización y calibración de las bombas dosificadoras.
