CC2422.3 INSTALACIÓN Y PUESTA EN MARCHA DE LA PLANTA POTABILIZADORA EN LA ESTACIÓN MIGRATORIA DE TAPACHULA, CHIAPAS

INFORME FINAL

COORDINACIÓN DE CALIDAD Y ECOLOGÍA DEL AGUA
SUBCOORDINACIÓN DE POTABILIZACIÓN

OCTUBRE DE 2024

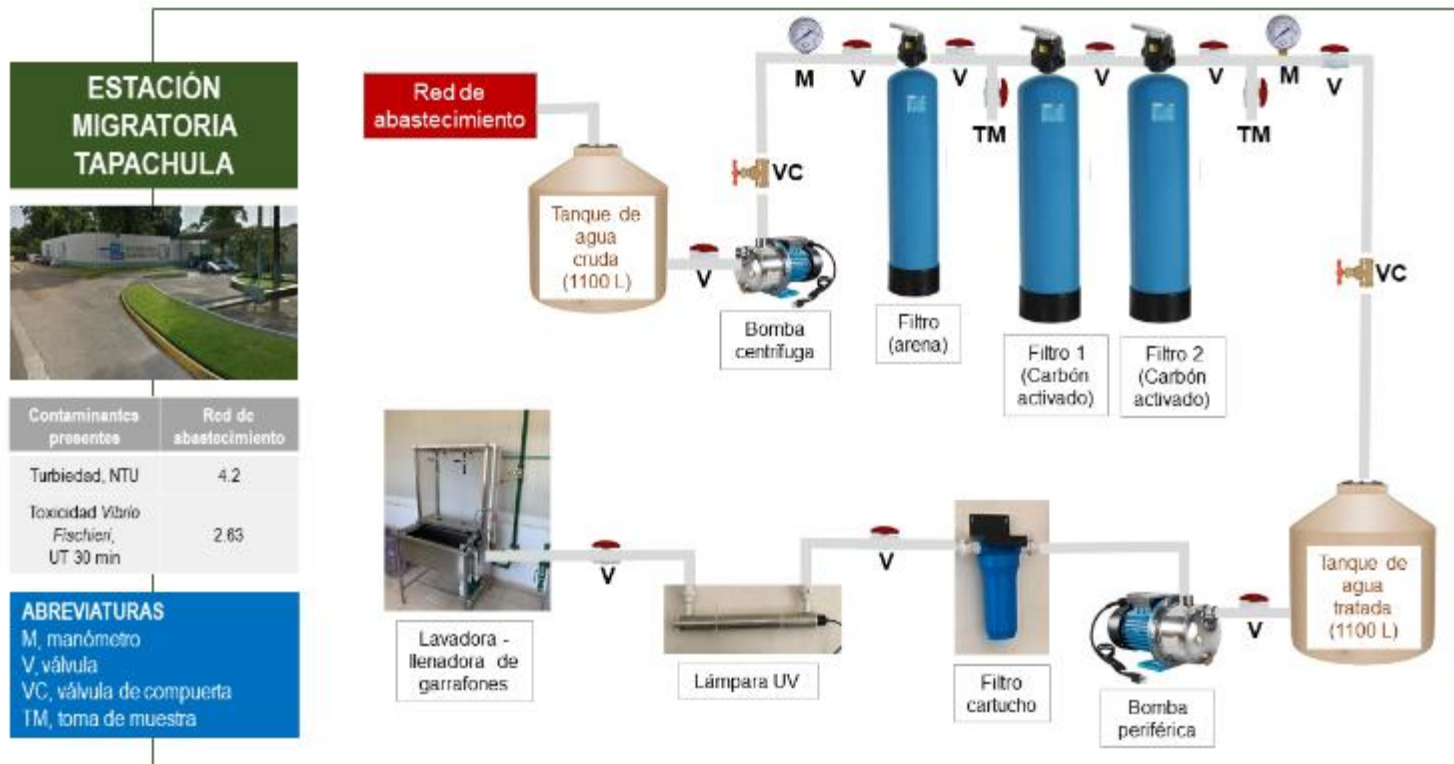
Figura 4. Tren de tratamiento para la purificación del agua de la EM Tapachula

El proceso propuesto para la purificación del agua de la EM consiste en una etapa de filtración en arena para eliminar turbiedad, dos etapas de adsorción en carbón activado para eliminar la toxicidad y reducir la turbiedad, y finalmente una etapa de desinfección mediante luz UV para eliminar microorganismos patógenos del agua. En la **¡Error! No se encuentra el origen de la referencia.** se puede observar un esquema del tratamiento seleccionado.

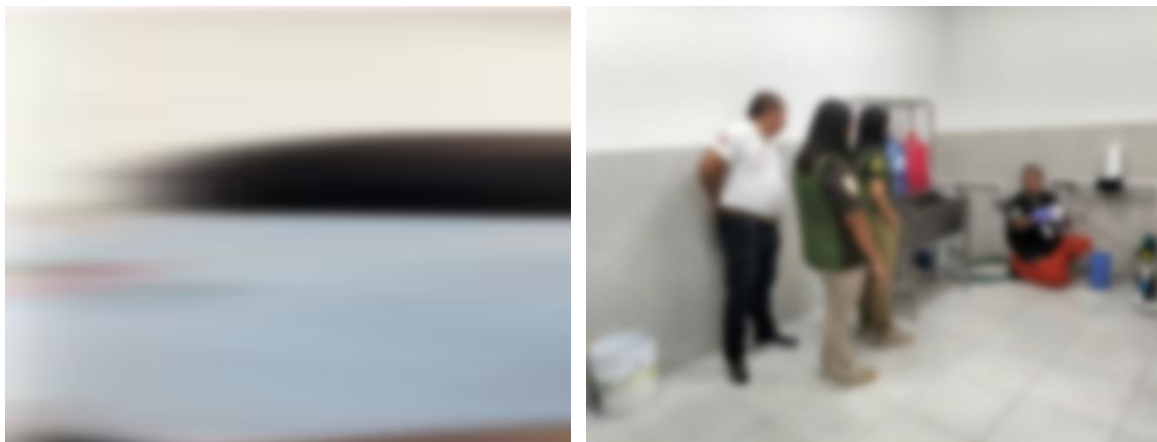
Figura 11. Capacitación por parte de instructores del IMTA

El cinco de octubre se realizó la capacitación teórica-práctica para operar el sistema de purificación. Participaron nueve personas adscritas a SEGOB y AMEXID. La Figura 11 muestra a personal del IMTA impartiendo el curso-taller, mientras que la Figura 12 muestra a personal de la estación migratoria participando durante el mismo.

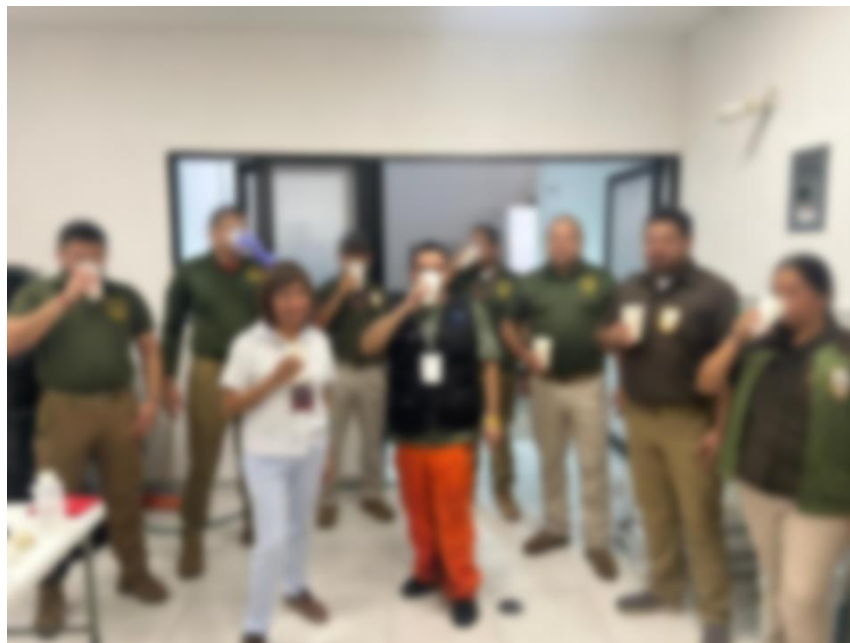
Figura 13. Degustación del agua

Por último se procedió a realizar una degustación del agua [Figura 13] y se firmó una minuta [Figura 14] en la que se hace constar de las actividades realizadas, y los materiales y adaptaciones faltantes. La planta se entregó en condiciones de operación adecuadas y libre de fugas.
